# Criação de um Sistema de Previsão e Alerta de Riscos a deslizamentos e enchentes, visando minimizar os impactos sócio-ambiental....

**Criação de um Sistema de Previsão e Alerta de Riscos a deslizamentos e enchentes, visando minimizar os impactos sócio-ambientais no bairro Quitandinha, bacia do rio Piabanha (afluente do Paraíba do Sul), município de Petrópolis-RJ.**

#### 3.1. Resultados de algumas vistorias feitas no bairro do Quitandinha.

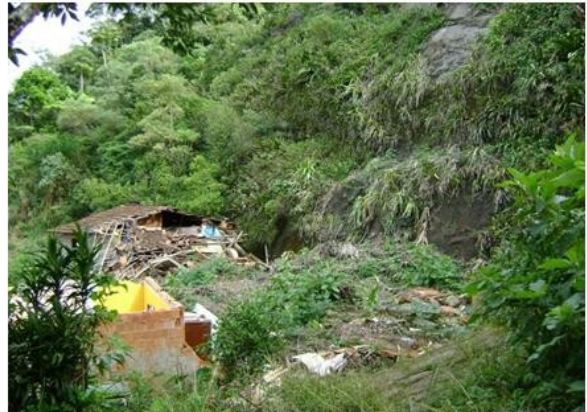
Segundo relato dos moradores, essa rua sofre constantemente com deslizamentos de terra. Há algumas casas embargadas pela Defesa Civil, pois se encontram muito próximas de uma encosta que deslizou recentemente. As figuras 3, 4 e 5 ilustram uma casa que foi atingida por deslizamento de terra, causado por elevada quantidade de chuva e contato solo-rocha abrupto. Nesse episódio morreram duas pessoas.

Figura 3: Casas atingidas por deslizamento de terra que ocasionou em duas vítimas fatais. Foto F.S. Lima.

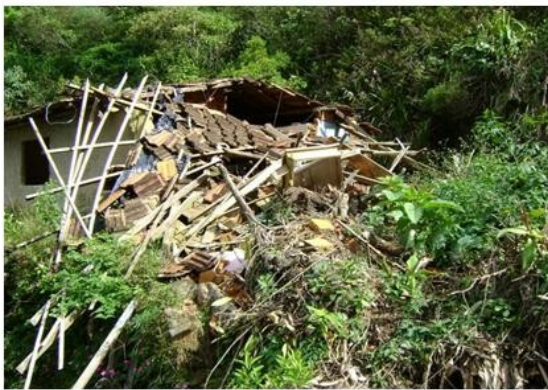
Figura 4: Destroços da casa que foi atingida por deslizamento de terra. Foto F.S. Lima.

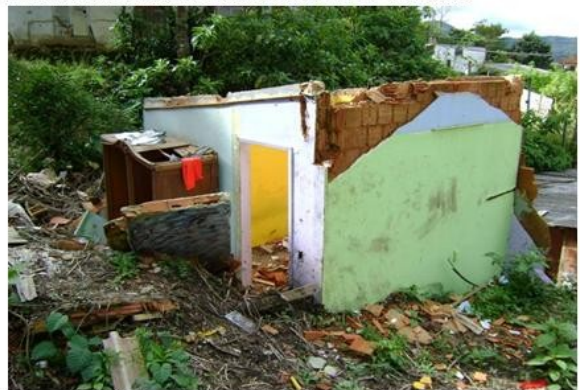
Figura 5: Detalhe da casa atingida pelo deslizamento de terra. Casa construída sob depósito de tálus. Foto F.S. Lima.

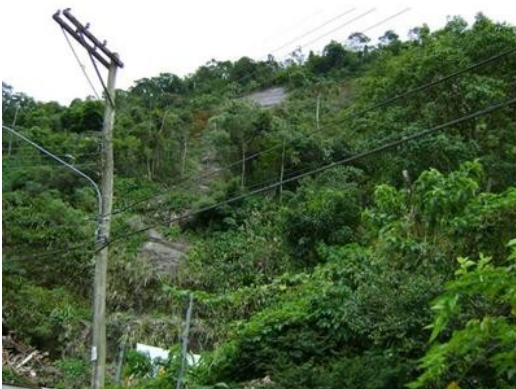
Figura 6. Cicatriz de deslizamento. Foto F. S. Lima.

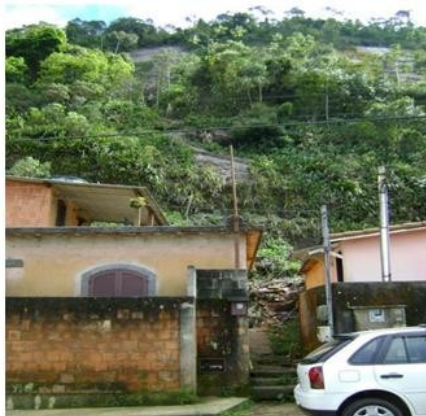
Figura 7. Casas muito próxima do afloramento rochoso. Declividade da encosta: 67°. Perigo de novos deslizamentos. Foto F. S. Lima.

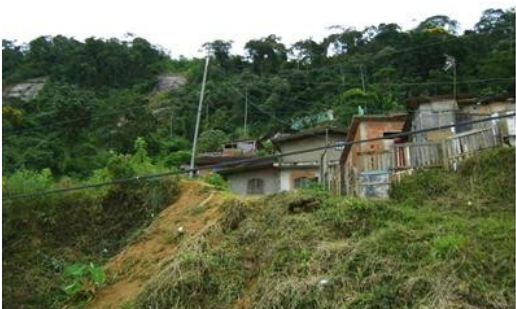
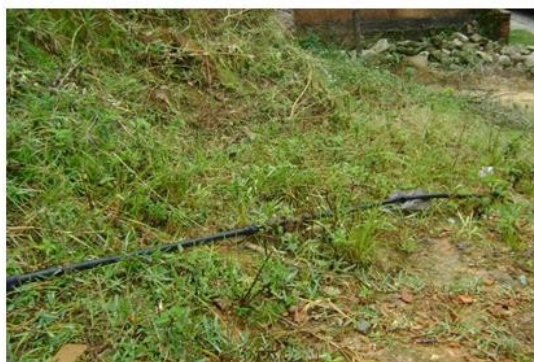
Há uma nascente no afloramento rochoso, que abastece de água toda a Rua Minas Gerais, deixando o solo úmido por onde os canos de abastecimento ilegal passam. Esses canos estão presentes por toda a rua, às vezes enterrados na encosta ou expostos (Figuras 8 e 9).

Figura 8. Canos de abastecimento de água ilegal, presentes por toda a comunidade. Foto F. S. Lima.

Figura 9. Detalhe de cano de abastecimento ilegal de água. Notar os remendos com fita isolante nos canos, e o constante vazamento de água. Foto F. S. Lima.

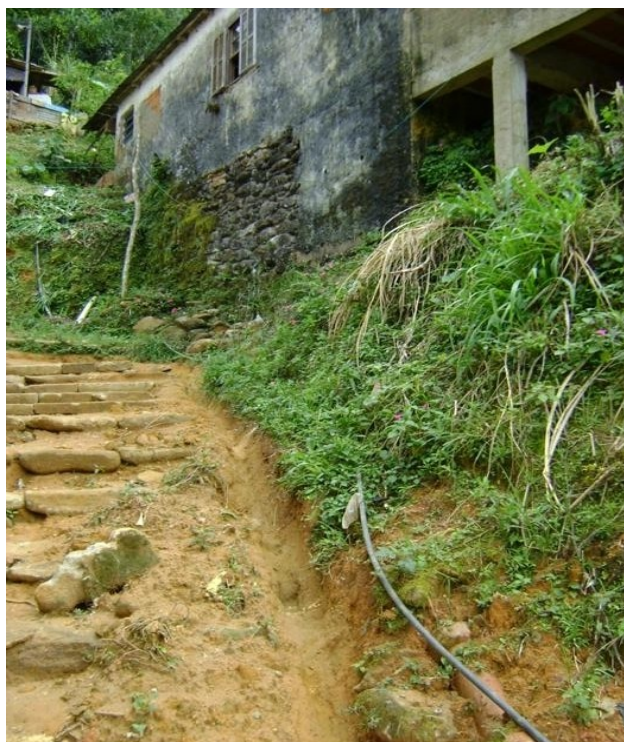
Figura 10. Pequena canaleta feita pelos moradores para escoar a água que desce a encosta em dias de pluviosidade intensa. F. S. Lima.

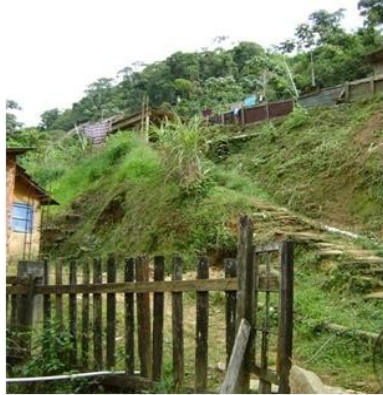
Figura 11: Escadaria rudimentar feita pelos próprios moradores e casas de madeira na Parte alta da ocupação. Foto: Fabio S. Lima

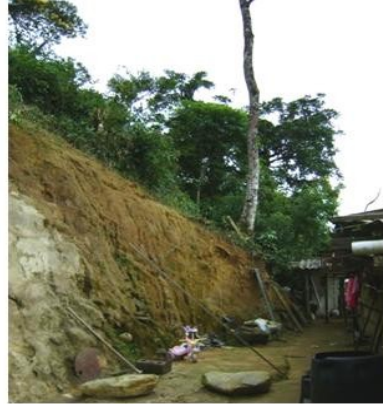
Os moradores constroem suas casas de forma precária, através do corte de talude e aterro, formando degraus escalonados de casas. Esse perfil de ocupação é muito perigoso, principalmente se levarmos em consideração o histórico da área, as características físicas da região e as atividades antrópicas negativas, como o lançamento de esgoto direto na encosta. As figuras 11, 12 e 13 mostram o perfil das construções e o tipo de corte presente nos fundos de quase todas as moradias.

Figura 12: Corte de talude nos fundos de uma casa. F. S. Lima.

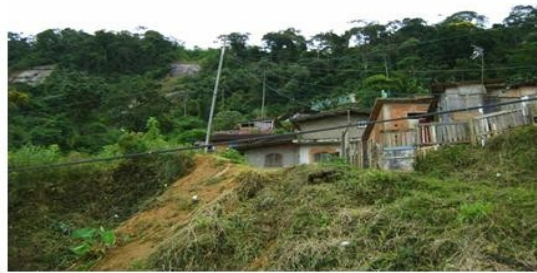
Figura 13: Baixa qualidade estrutural das moradias e proximidade do afloramento rochoso. F. S. Lima.

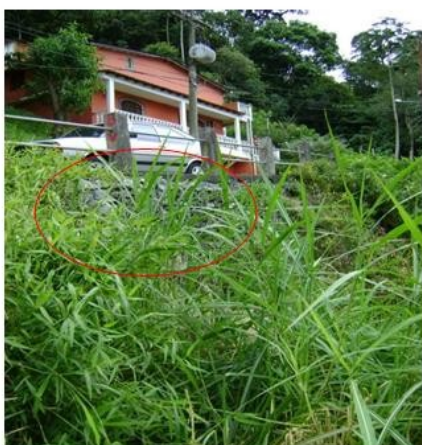
Figura 16: Parte do muro de contenção em encosta que deslizou em 1988. Coordenadas 0683728; 7508301 (+- 5 m). Altitude: 975 m. Foto F. S. Lima.

No fim da rua, numa área de convergência de fluxos, parte da encosta abaixo do nível da rua deslizou em 1988, sendo necessária a construção de um muro de contenção por parte da prefeitura. A declividade nesse ponto é de  $56^\circ$ , o que é considerada muito alta, porém os moradores afirmam que a declividade era muito maior. Devido à dificuldade de acesso causada pela elevada declividade, a figura 16 mostra apenas parte desse muro de contenção.

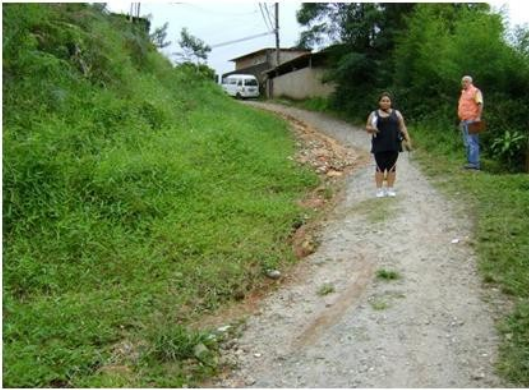
Figura 17: Acesso ao início da Rua Minas Gerais – parte 3. Observe o estado da via por onde passam pedestres e alguns Veículos. Presença de ravinamento. Foto: F.S.Lima

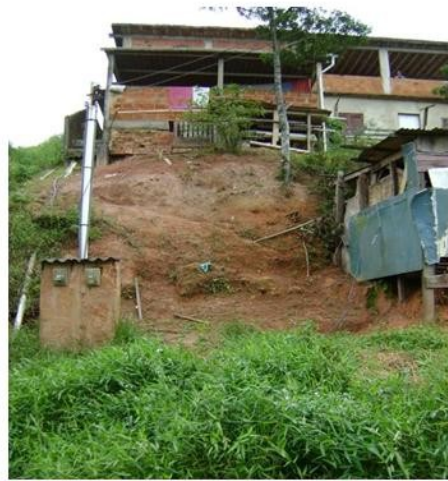
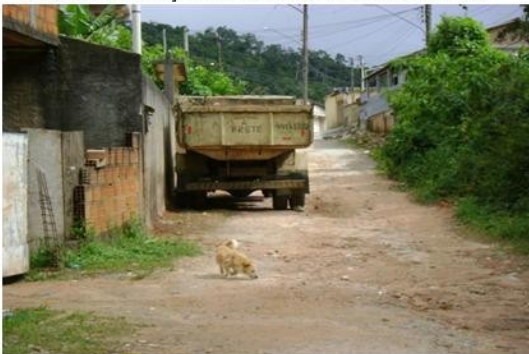
Figura 18: Aspecto estrutural de casa na parte de cima da Rua Minas Gerais. Foto F. S. Lima.

Figura 19: Rua Minas Gerais na parte de cima. Notar a ausência total de infra-estrutura e os processos erosivos na rua. Foto F. S. Lima.

A rua está sendo erodida, pois são frequentes os sinais de rastejo e ravinamento, tanto no acesso à parte de cima da rua, quanto nas encostas e de ocupação recente (Figuras 18 e 19).

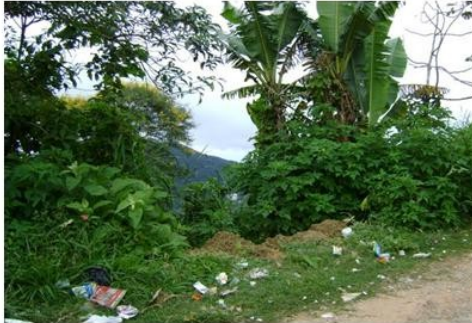
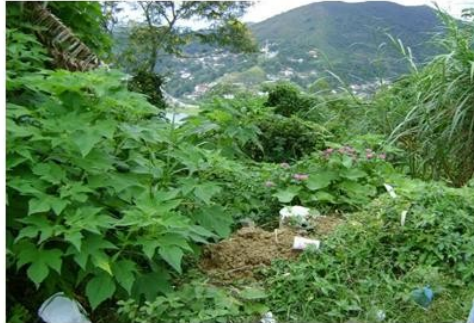
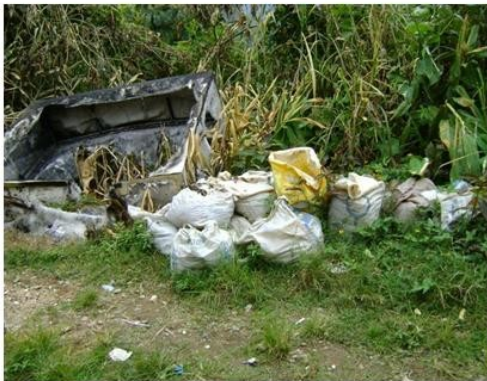
Há abundante presença de lixo ao longo do caminho e na encosta. Devido à falta de coleta, a comunidade despeja lixo nas encostas e em terrenos ainda não ocupados, causando transtornos nas épocas de chuva. Esse lixo não coletado se acumula abaixo da

Figura 20: Lixo jogado ao longo do caminho e pequeno Aterro na encosta. Foto: F.S. Lima

Figura 21: Detalhe da foto anterior, mostrando o resto de Obra e lixo. Foto: F.S.Lima

Figura 22: Lixo jogado ao longo do caminho. Foto F. S. Lima

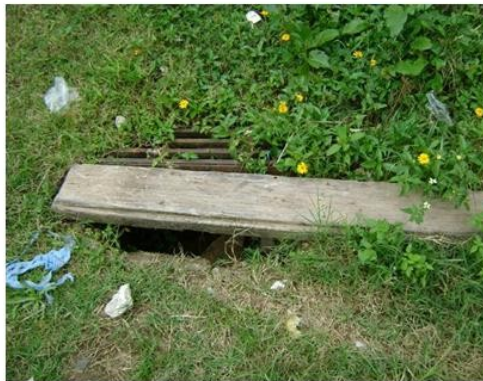
Figura 23: Canaleta parcialmente entupida e que não dá vazão ao grande volume de água durante as chuvas intensas. Foto F. S. Lima.

As poucas canaletas que existem estão parcialmente entupidas e não dão vazão ao grande volume de água nas épocas das chuvas (Figura 23).

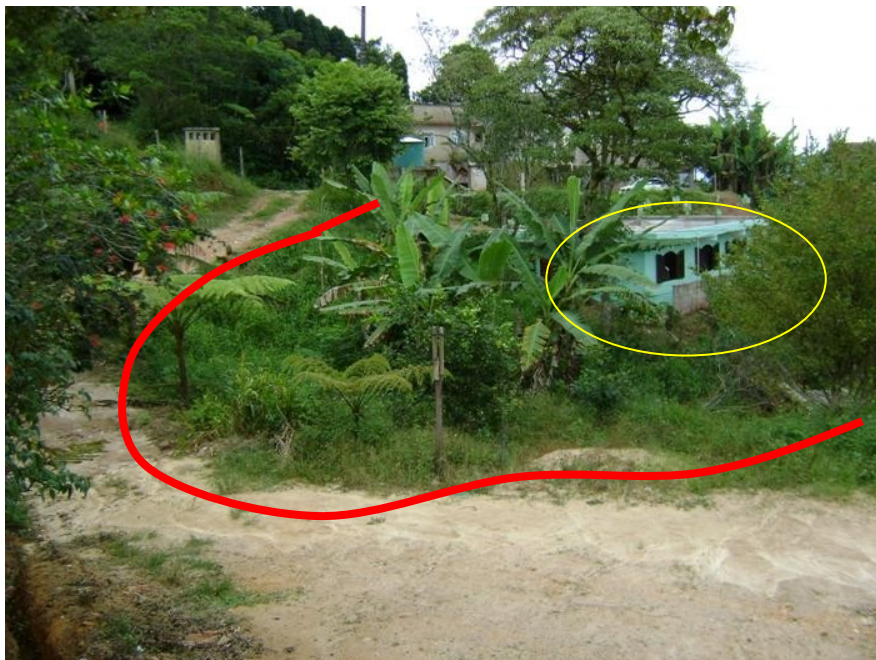
Na parte alta da Rua Minas Gerais algumas casas foram construídas em área de convergência de fluxos, ou seja, de grande risco de deslizamento de terra, visto que o aporte de água nessa área, em épocas de chuva, é muito grande. A figura 24 mostra essa situação.

Figura 24: Grande área de convergência de fluxos, com presença de casas dentro dessa área côncava (anfiteatro). Foto F. S. Lima.

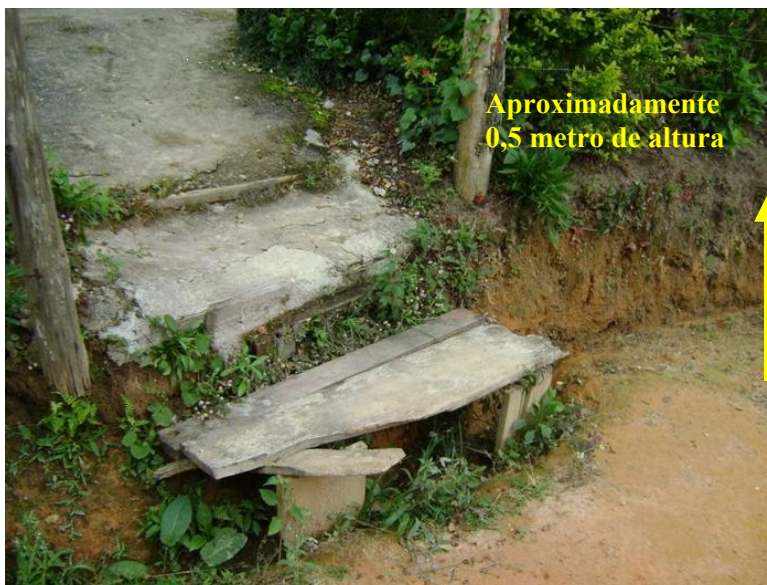
As demais residências encontram-se em área de topo de morro, onde foram construídos enormes platôs com aterro, que constituem hoje uma das principais variáveis que contribuem para a maior probabilidade de deslizamentos de terra nessa região. A figura 25 mostra a diferença de altura do nível do terreno antigo e do que foi aterrado. Essa diferença de altura é a média do que foi aterrado nessa região.

Figura 25: Diferença de altura de terreno que foi aterrado há quatro anos. Foto F. S. ima.

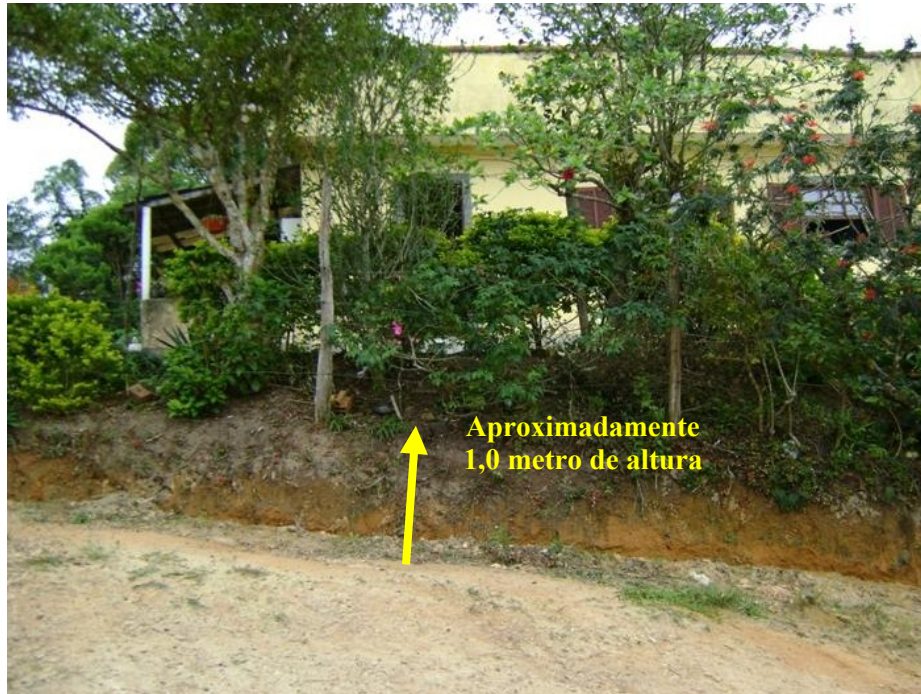
Há outros locais onde essa altura de aterro ultrapassa um metro, como mostra a figura 26, onde essa diferença cada vez se aprofunda mais, devido aos agentes erosivos.

Figura 26: Aterro colocado pela população no início da ocupação dessa localidade. Atualmente essa diferença de altura vem aumentando devido à erosão do sopé desse pequeno corte. Foto F. S. Lima.

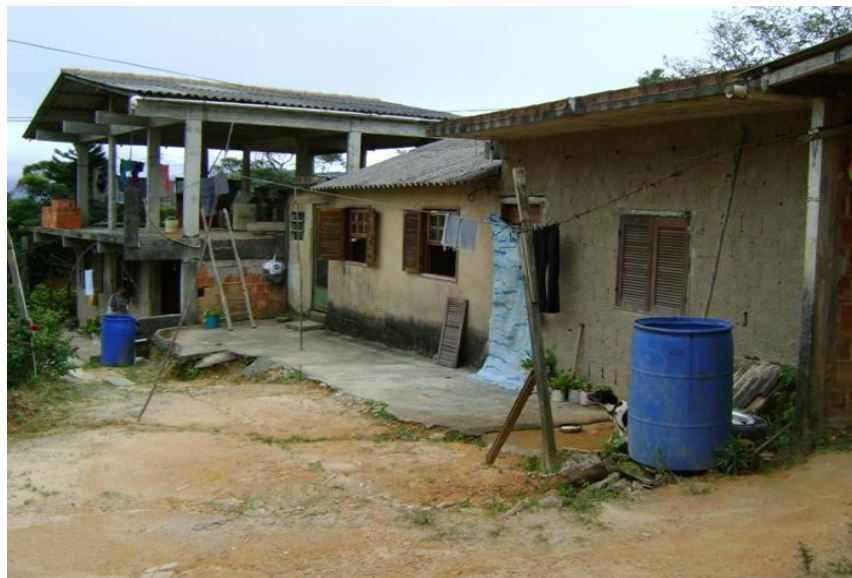
Nessa área as casas apresentam deficiências na estrutura, aparentando pouca qualidade das moradias, o que a torna, já tão instável do ponto de vista geomorfológico, ainda mais propensa a deslizamentos de terra. Essas residências não possuem calha, o que se caracteriza como mais um agravante nesse contexto de risco a deslizamentos de terra. A figura 27 mostra o perfil das casas dessa área.

Figura 27: Casas construídas no topo da encosta aterrada. Casas sem calha e com processo de ravinamento do terreno. Foto F. S. Lima.

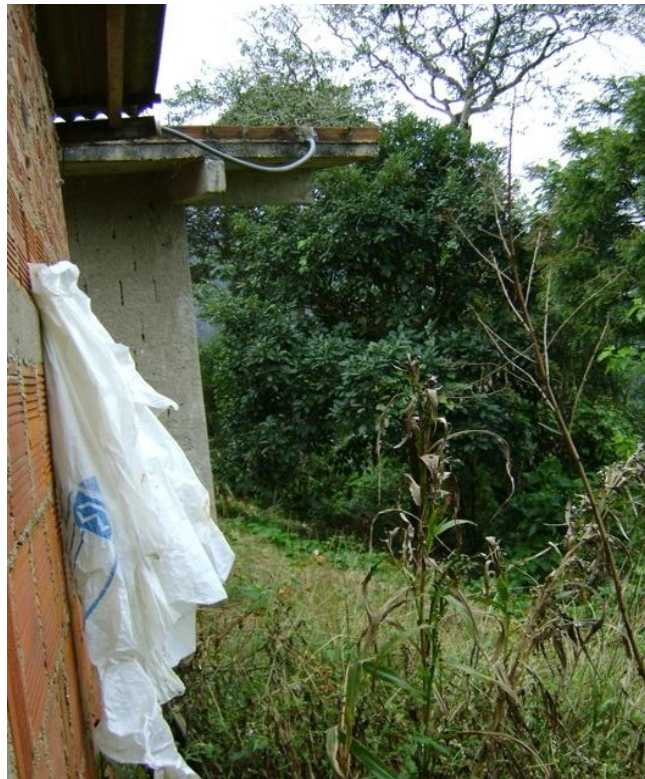
Para piorar a situação, a declividade da borda da encosta é muito elevada ( $65^\circ$ ), e as casas foram construídas no limite da mesma. A figura 28 ilustra uma casa nessa situação.

Figura 28: Casas construídas no limite do topo da encosta aterrada. Foto F. S. Lima.
