PLANO REGIONAL DE SANEAMENTO COM BASE MUNICIPALIZADA NAS MODALIDADES ÁGUA, ESGOTO E DRENAGEM URBANA DOS MUNICÍPIOS DE: AREAL, CARMO, SÃO JOSÉ DO VALE DO RIO PRETO, SAPUCAIA, SUMIDOURO E TERESÓPOLIS.

DIAGNÓSTICO DE TERESÓPOLIS

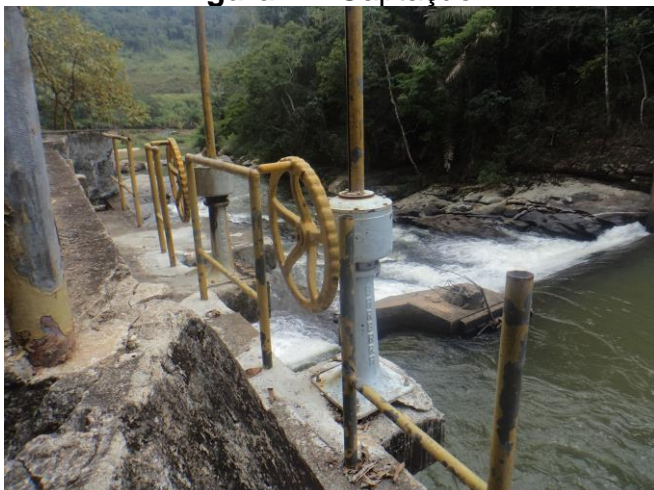
Figura 4 – Captação.

A captação no rio Preto fica localizada na localidade de Providência, a montante do desembocamento do rio Paquequer no rio Preto (**Figura 4** e **Figura 5**). A água passa por gradeamento (**Figura 6**) e por remoção de areia (**Figura 7**), antes de seguir para a Estação Elevatória de Água Bruta (**Figura 8 a 11**). O acesso à captação é realizado com veículo de passeio pela BR-116, ficando a unidade em área fechada da CEDAE.

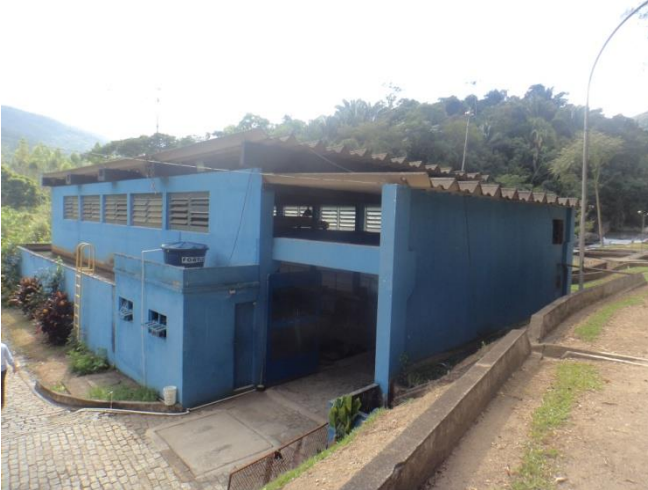
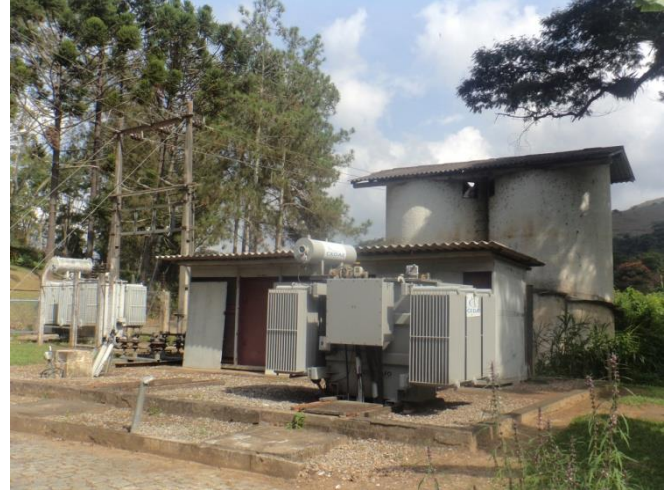
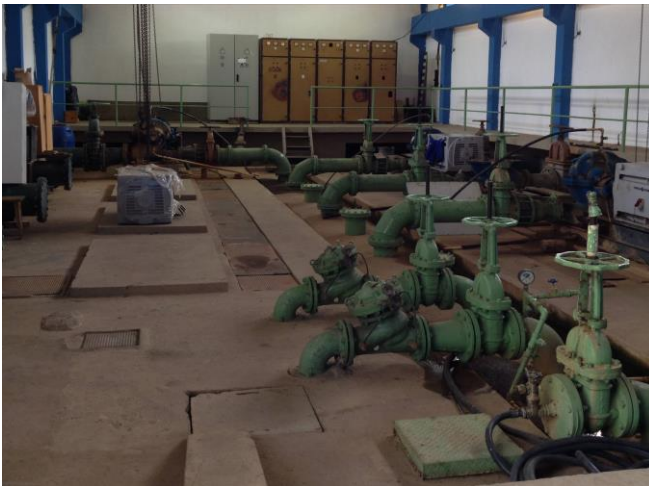
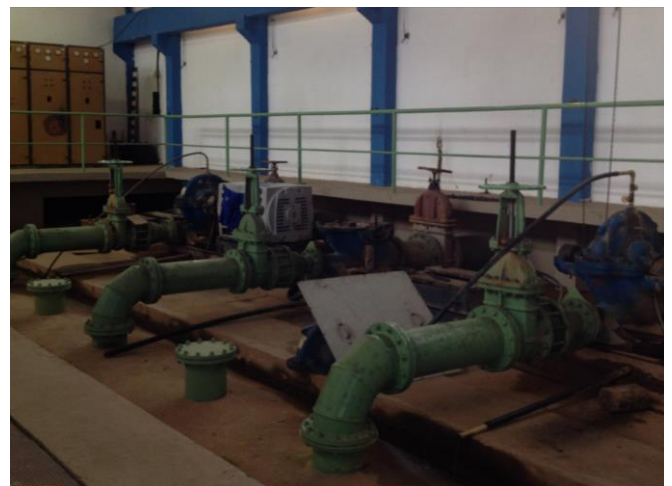
A Estação Elevatória de Água Bruta, EEAB, opera com 4 bombas de 400cv cada, sendo uma reserva, havendo na unidade um sistema de válvulas anti-golpe. A adutora de água bruta tem extensão de 15.362 m em aço carbono, tendo o primeiro trecho 2.682 m em diâmetro de 900 mm e, o segundo trecho, em diâmetro de 800 mm com 12.680 m. Uma das bombas se encontrava aberta para manutenção no dia da visita.

Para que este sistema possa operar com a vazão projetada seria necessária a implantação de bombas na EEAB e na EEAT, além de adequações de processos na ETA.

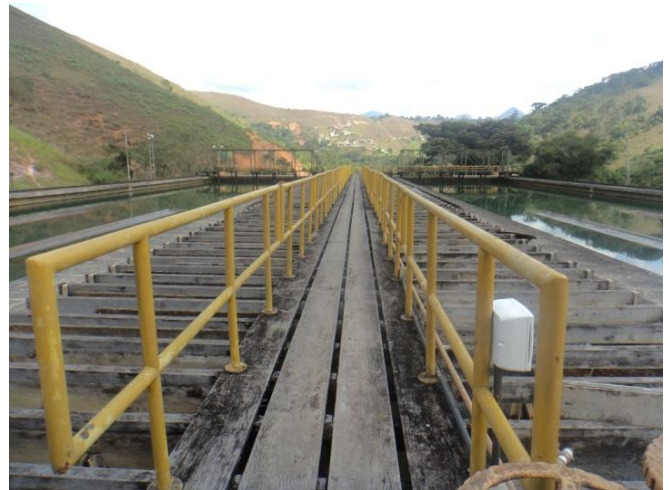
Figura 15 – Flocculador.

A Estação de Tratamento de Água - ETA se encontra em boas condições gerais, sendo necessárias algumas adequações, entre elas, a troca das chicanas dos flocladores. A ETA opera sem tratamento de lodo e a água tratada não é fluoretada. Quanto ao sistema de cloro gás, este se encontra em área coberta, mas sem confinamento, como pode ser visto na **Figura 20**.

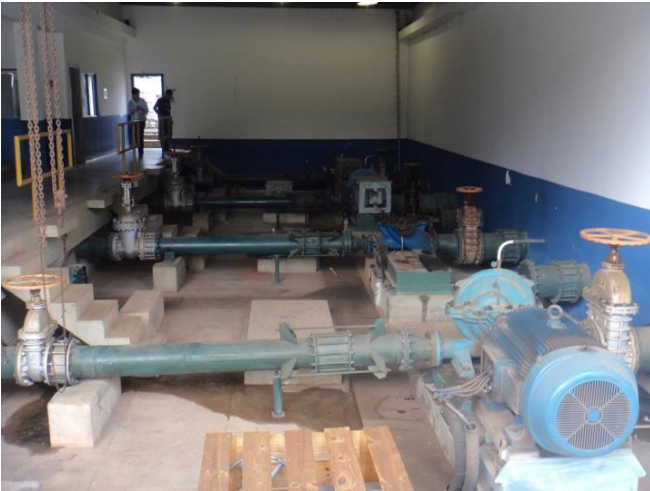
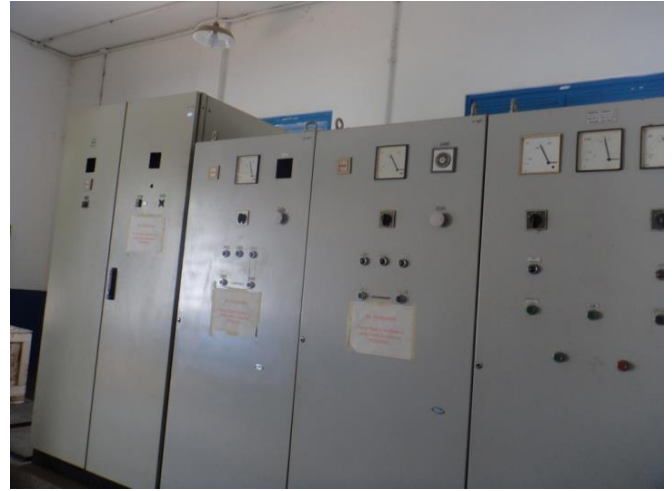
Dentro da área da ETA está implantada a elevatória de água tratada – EEAT (**Figura 21 e Figura 22**). A EEAT opera com 4 (quatro) bombas de 400 cv cada, sendo uma reserva, havendo ainda previsão para mais 4 bombas. As bombas são antigas e uma delas se encontrava aberta para manutenção no dia da visita.

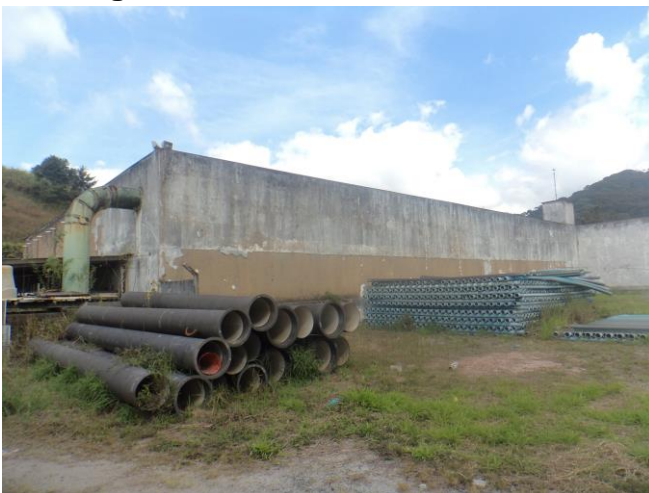
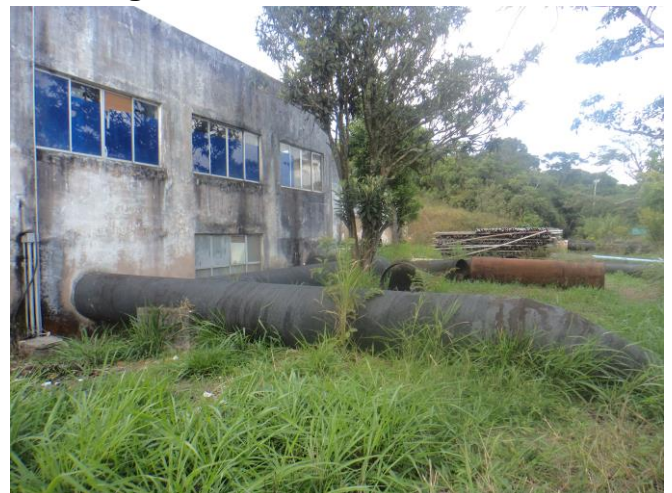
A adutora de água tratada tem extensão de cerca de 4.000 m em aço carbono de 800mm e recalca para o reservatório de distribuição da Prata (**Figura 23 e Figura 24**). Este reservatório foi projetado para 12.000m³, mas foi implantada apenas a primeira câmara de 6.000 m³. Deste reservatório, a água vai para distribuição.

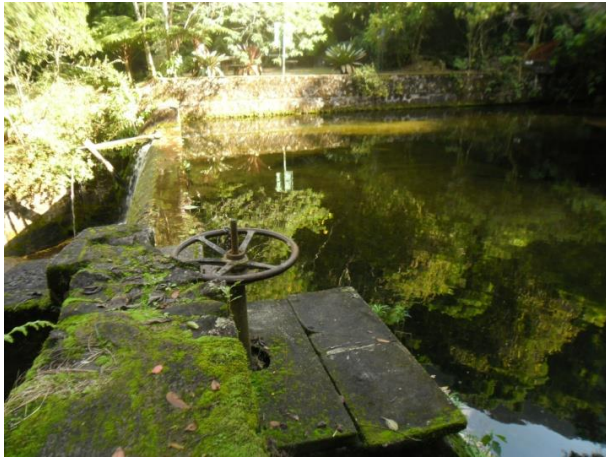
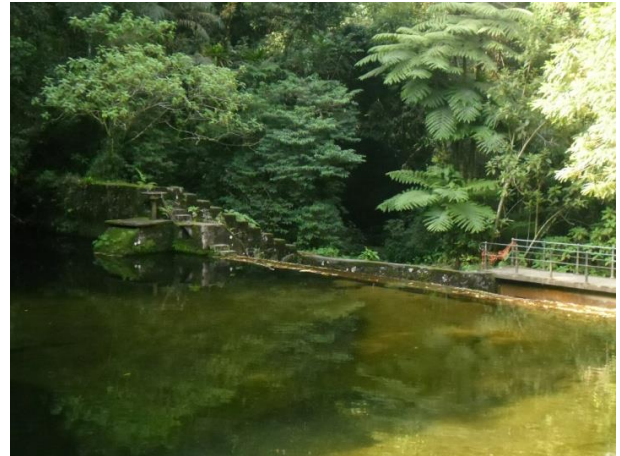
Da barragem do rio Beija Flor (**Figura 25** e **Figura 26**), a água é transportada em uma linha de 300mm por gravidade a um reservatório de 50 m³ e dele para a distribuição. Quanto

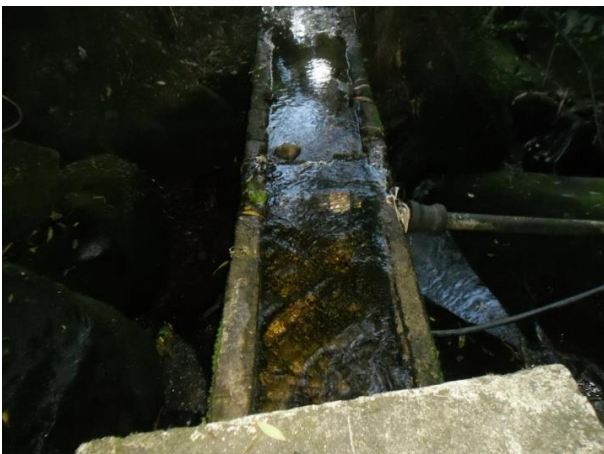
Figura 27 – Captação do córrego Britador

a captação do Britador, a distribuição se faz por gravidade, a partir de uma linha de 100mm. Esta captação pode ser vista na **Figura 27**.

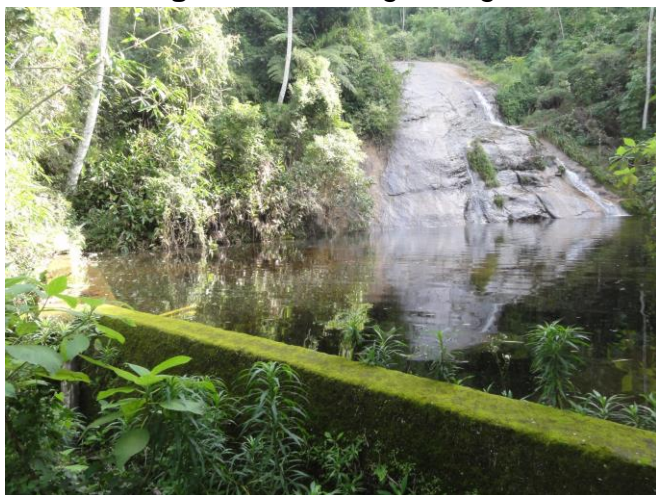
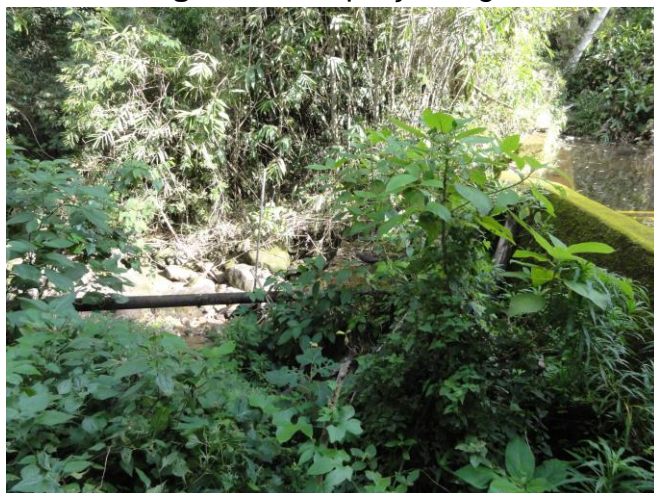
A captação é feita em barragem de nível e a vazão operacional é de 5 l/s. O tratamento é feito por aplicação de cloro a jusante da represa. A vazão captada vai para um reservatório através de adutora de 100mm de diâmetro e 4.000m de extensão. Este sistema pode ser visto na **Figura 29** e na **Figura 30**. O acesso pode ser feito de carro e a entrada se dá pelo portão de um condomínio de poucas casas.

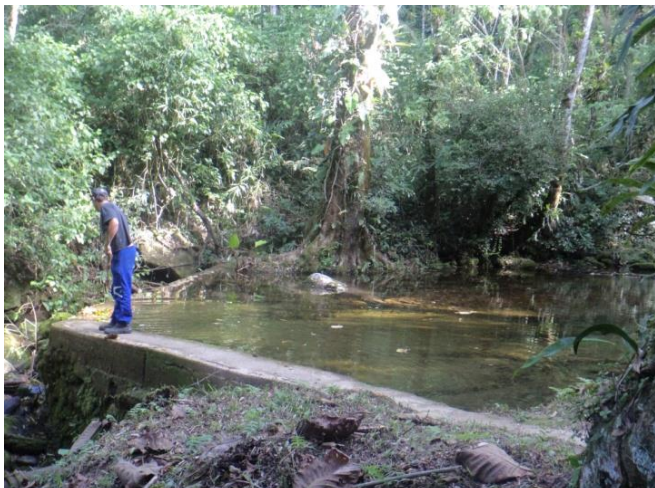
Figura 31 – Barragem do rio Taboinhas.

A captação é feita em pequena barragem no córrego Taboinhas, no bairro Cascata dos Amores, e contribui para o sistema com vazão de 10 l/s. A água captada recebia tratamento por filtração e cloração, mas atualmente o filtro encontra-se desativado. O acesso a essa barragem é feito a pé a partir do portão da CEDAE.

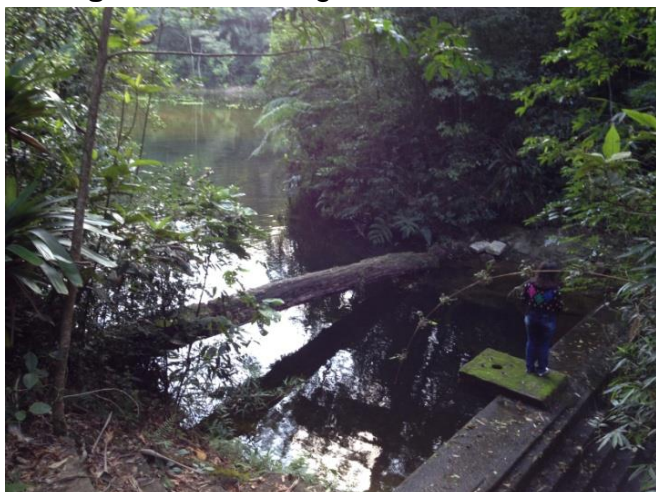
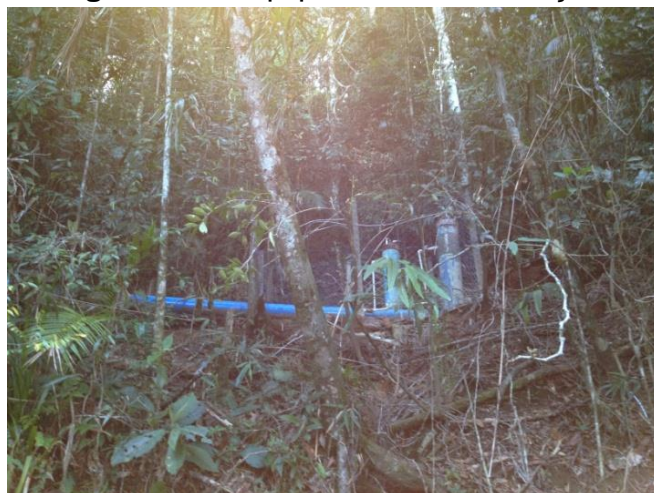
A captação é feita em barragem de nível no córrego dos Penitentes, acima do bairro da Granja Comary, e com vazão operacional é de 23l/s. O tratamento é feito por aplicação de cloro a jusante da represa. A vazão captada vai por gravidade para distribuição por 2 (duas) adutoras de 200mm e 150mm com extensão de 1.500m. Este sistema pode ser visto na **Figura 35** e na **Figura 36**.

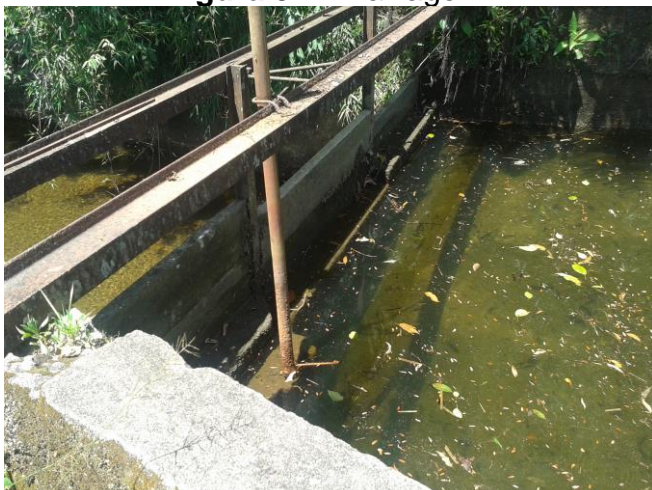
Figura 37 – Barragem.

Segundo o Atlas de Abastecimento da ANA, o subsistema Jacarandá conta com 2 (duas) captações: Jacarandá Superior, utilizada apenas como reserva; e Jacarandá inferior, que opera com vazão de 60 l/s. A água é bombeada diretamente do reservatório da barragem para um reservatório de 50 m³, de onde é bombeado até o *stand pipe*. Deste ponto, seguem 2 (duas) linhas, sendo uma por gravidade para o reservatório do Meudom e outra, por recalque, para o bairro da Coréia. Na **Figura 37** pode-se ver a barragem, enquanto que na **Figura 39**, a elevatória da barragem, que conta com 2 bombas (1+1) de 40 cv e, na **Figura 40**, o *stand pipe* pode ser visto. Anterior à sua distribuição, a água captada recebe cloração. A CEDAE informou que atualmente a captação superior também está sendo utilizada e o conjunto das 2 (duas) está captando 60l/s, apesar de haver capacidade disponível para aumentar esta vazão.

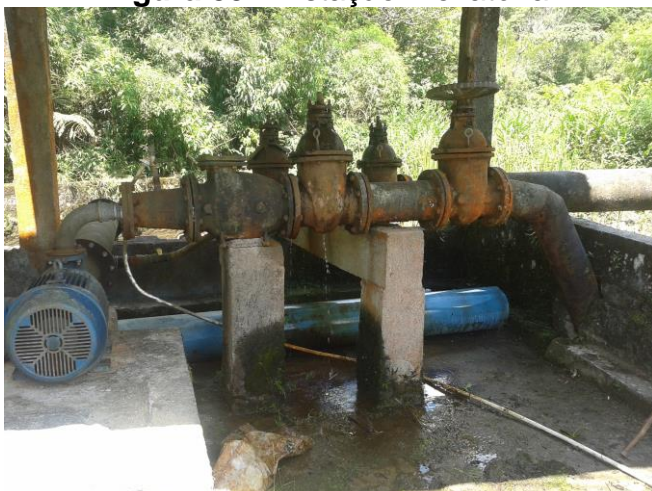
Figura 39 – Estação Elevatória.

A elevatória (bombas e tubulação) se encontra em condições precárias de manutenção. Quanto ao acesso a esta captação, este é dificultado pela condição da estrada, sendo recomendável o uso de veículo tração.

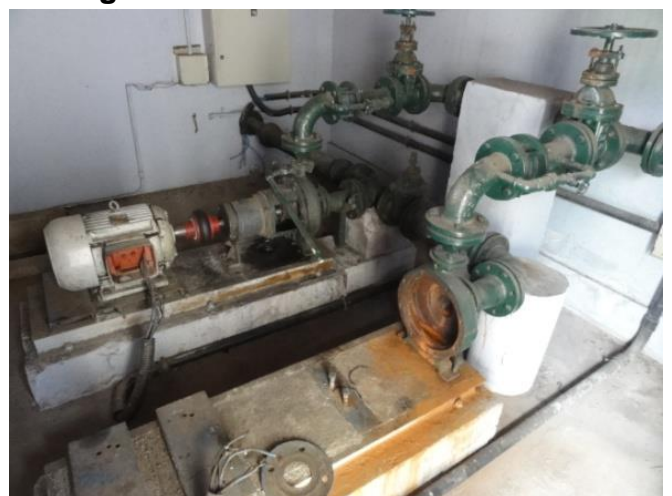
Figura 47 – Elevatória Fonte Santa.

As estações elevatórias em geral operam com uma única bomba, e algumas necessitam de melhorias no estado de conservação.

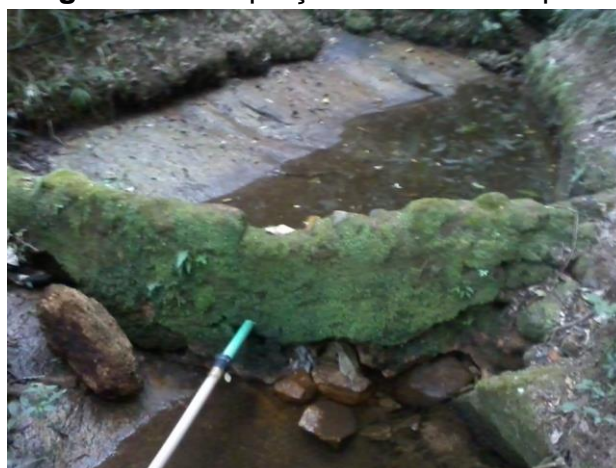
Figura 57 – Captação Fazenda Suspiro.

Já a **Figura 57** a seguir apresenta a captação 1, realizada por enrocamento em leito rochoso.

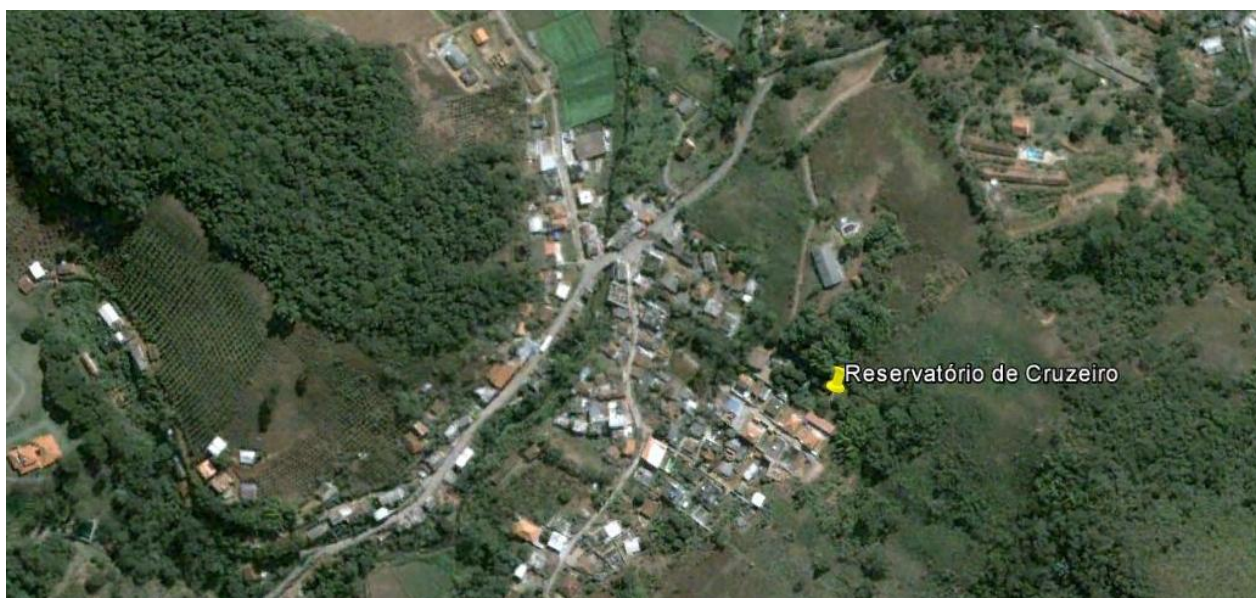
Figura 59 – Reservatório de Cruzeiro.

A captação do sistema de abastecimento de água de cruzeiro é realizada na Fazenda do Sr. Ramon, cuja água é encaminhada para o reservatório localizado no final da Rua Ana Leal Rodrigues, conforme Figura 59 a seguir. Este reservatório tem capacidade de 160m³ e atende a cerca de 600 habitantes de um total de 2500 habitantes de toda a localidade.

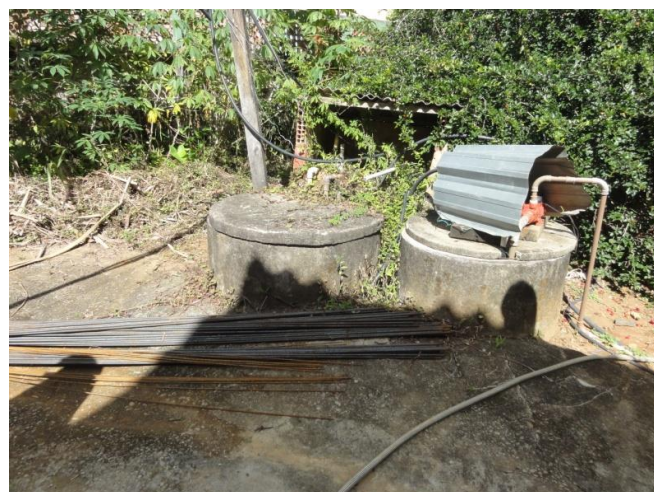
Figura 61 – Captação por poço artesiano.

O restante da população que não é atendida por este sistema, possui captação própria por minas ou poços artesianos, conforme exemplo na **Figura 61**, que abastece a três domicílios.

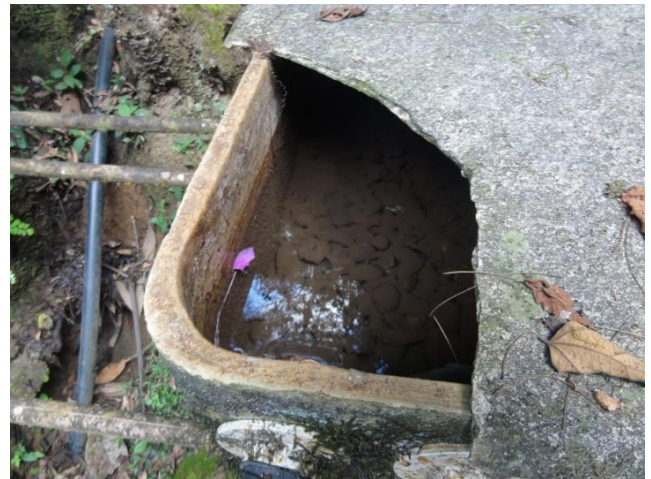
Figura 67 – Caixa de amianto com acúmulo de resíduos.

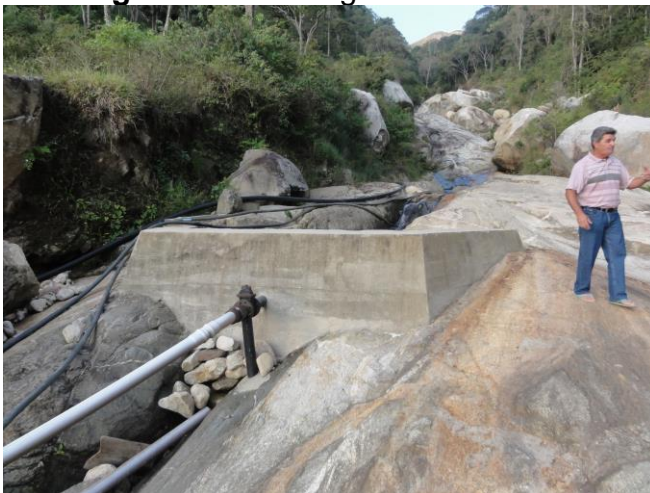
Figura 73 – Barragem – Boa Vida.

Na **Figura 73** e na **Figura 74** podem ser vistas a barragem de Boa Vida e o ponto de captação, respectivamente. O reservatório que recebe a água da captação pode ser observado na **Figura 75** e, o segundo, na **Figura 76**.

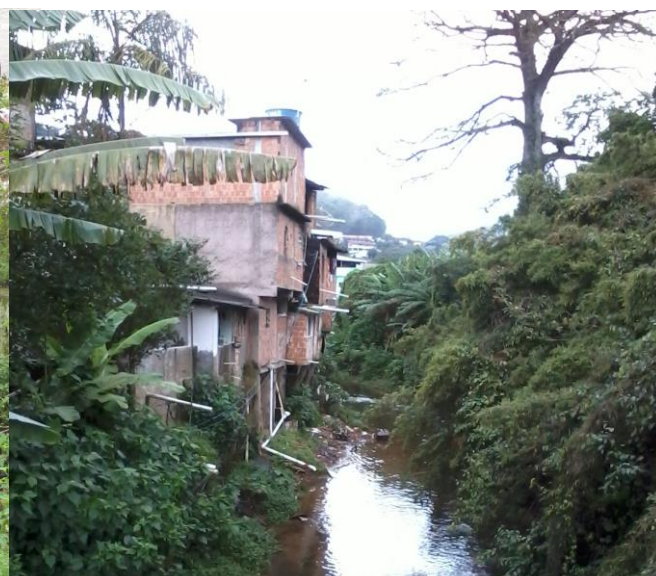
Figura 95 – Ponto de Lançamento-Esgoto 02.

Quando não ligados às redes do sistema de drenagem, os lançamentos de esgoto sanitário são feitos diretamente nos corpos hídricos locais, sendo o maior receptor dessas contribuições o rio Paquequer, que cruza o centro urbano da cidade. Na **Figura 94** e **Figura 95** apresentam-se fotos de alguns destes pontos de lançamento, a exemplo do que acontece em todo o 1º Distrito. As coordenadas dos pontos de tomada das imagens destes lançamentos são mostradas no **Quadro 27** a seguir.

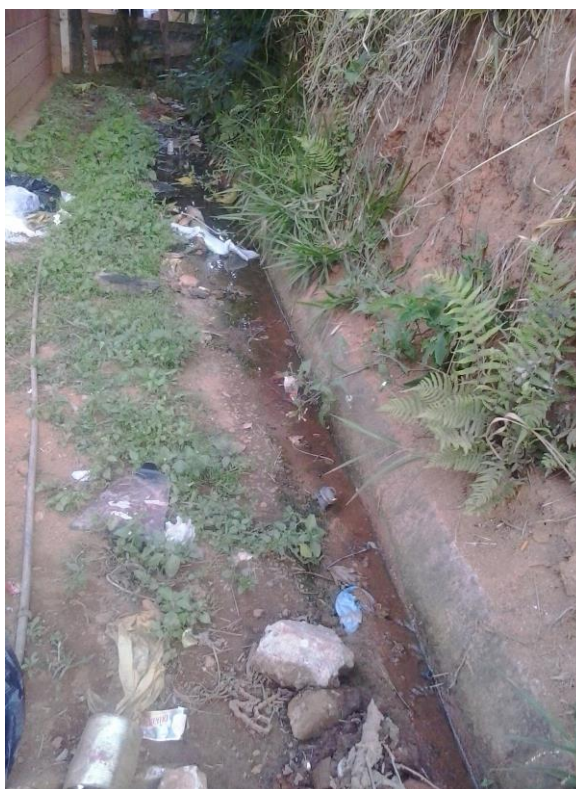
Figura 96–Vazamento de esgoto no Bairro do Fisher.

Esta situação é vista em todo o distrito Sede de Teresópolis, desde o centro até o bairro do Fisher, que é o último bairro do distrito e recebe o rio Paquequer com todas as contribuições de esgoto recebidas à montante, e assim como o restante da cidade não possui sistema de coleta e tratamento de esgoto. A **figura 96** a seguir mostra vazamentos de esgoto no conjunto habitacional do bairro.

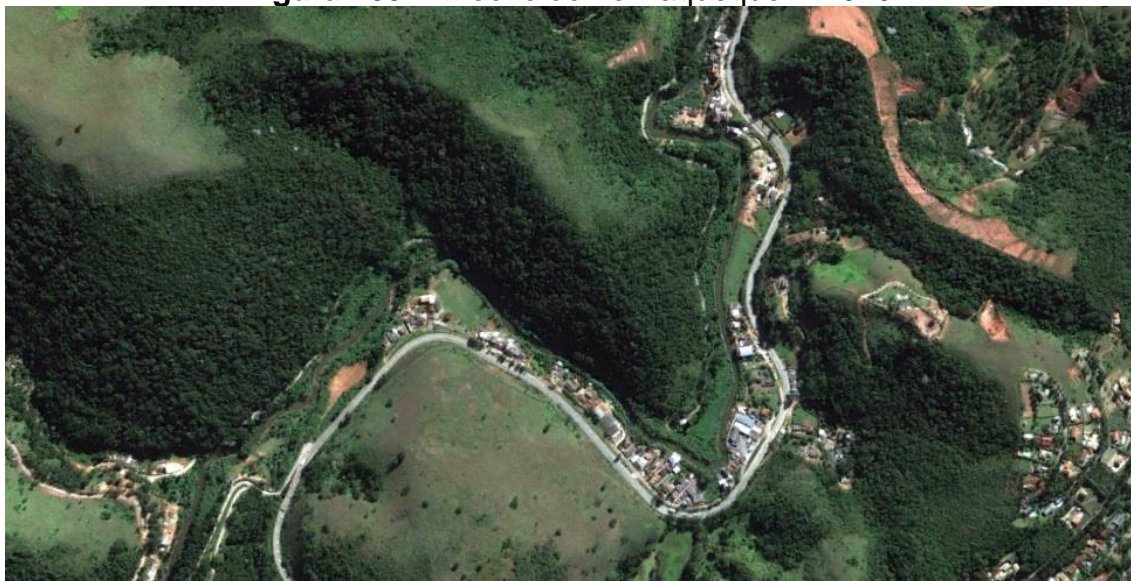
Figura 109 – Trecho do rio Paquequer - 2010.

Como parte da consequência destes deslizamentos de terra estão o assoreamento dos corpos hídricos, como o rio Paquequer, que teve sua calha alterada, como mostrado nas figuras a seguir.

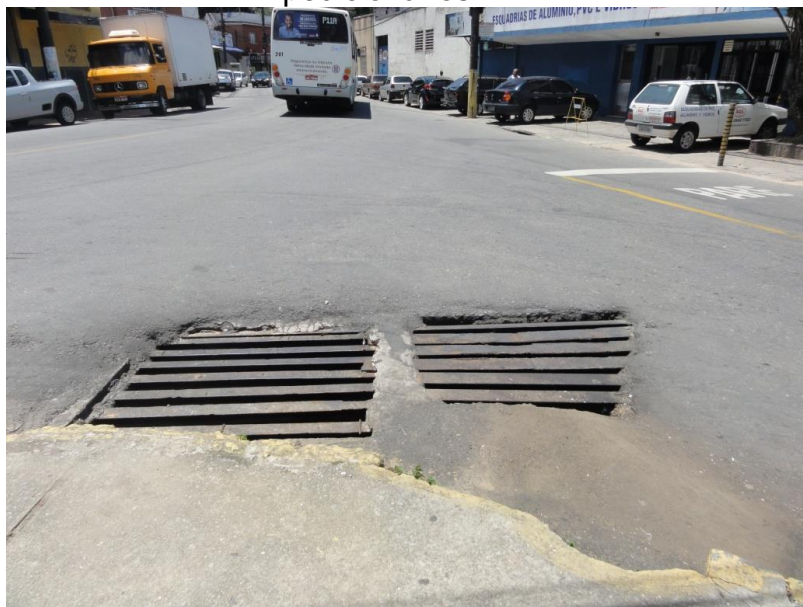
Figura 113 – Conjunto de ralos da rua Fileuterpe, próximo à praça dos Expedicionários.

A **Figura 113** apresenta um conjunto de ralos existente na praça dos Expedicionários, na rua Fileuterpe. Esta praça recebe a contribuição de 4 (quatro) bairros: Granja Primor, Perpétuo, Pimentel, Rosário e bairro dos Funcionários.

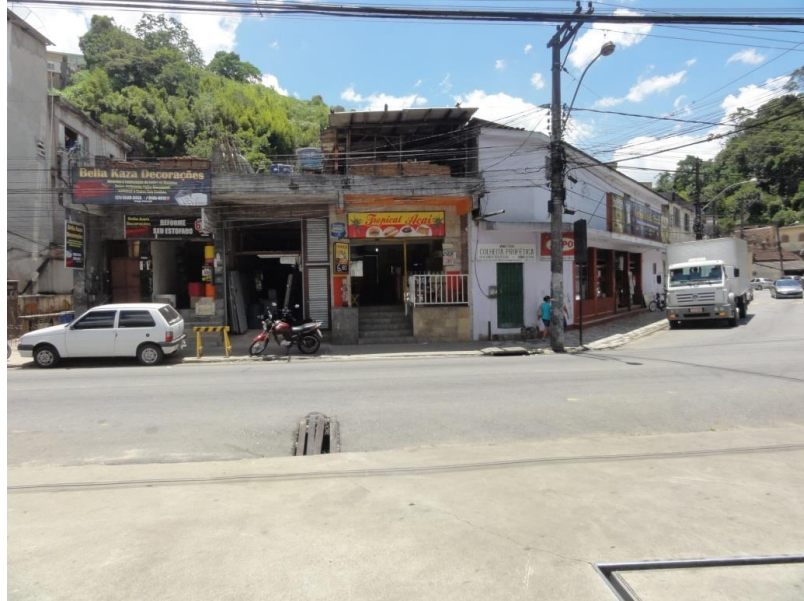
Figura 115 – Ralos na rua Fileuterpe, em frente ao posto São José.

Já a **Figura 115** apresenta um conjunto de ralos existente em frente ao posto São José da Rua Fileuterpe. Não foram relatados problemas de alagamento neste trecho.

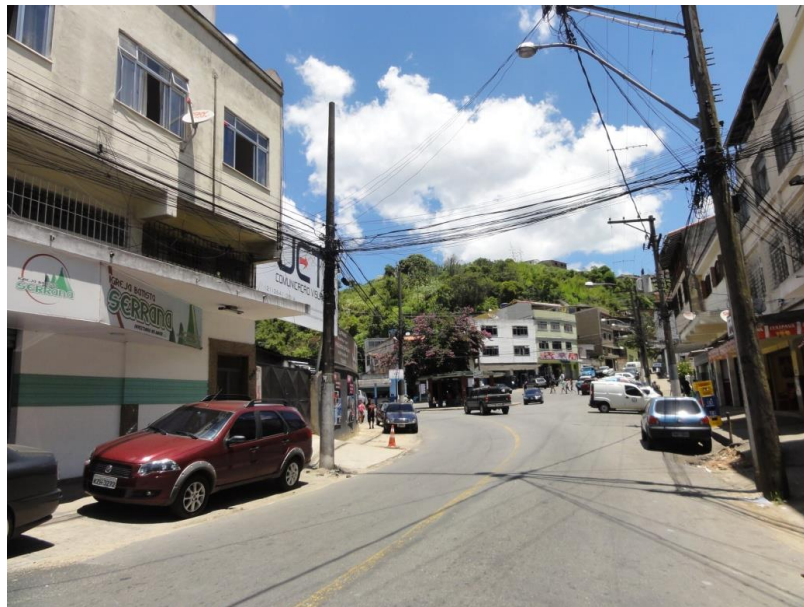
Figura 116 – Trecho de alagamento na avenida Governador Roberto Silveira– São Pedro.

Na **Figura 116** é mostrado um trecho crítico de alagamento na avenida Governador Roberto Silveira, por onde passa uma galeria que recebe toda a contribuição da comunidade à montante da rua. Esta galeria sofre estrangulamento sob o número 292, o que ocasiona o alagamento no local.

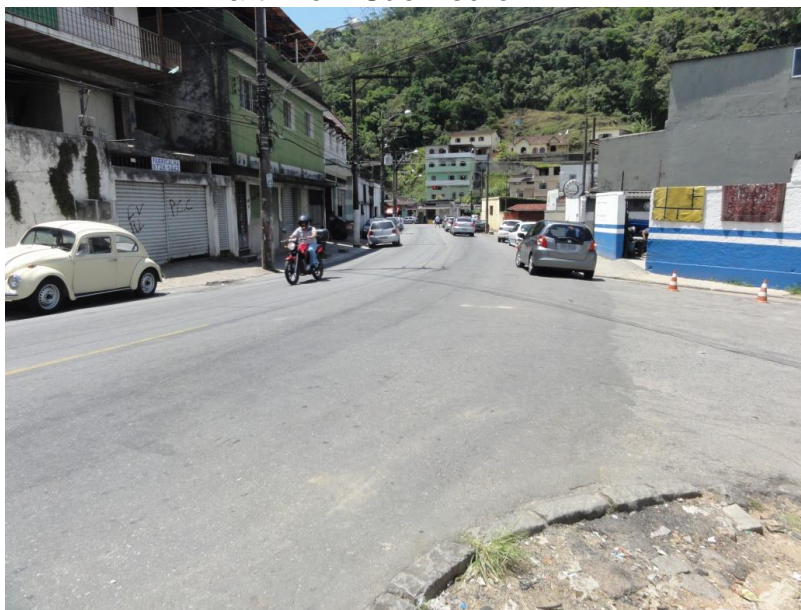
Figura 117 – Trecho de alagamento na rua Fileuterpe esquina com a rua São Martinho – São Pedro.

A **Figura 117** apresenta um trecho de alagamento na rua Fileuterpe, esquina com a rua São Martinho, que é ocasionado por deficiência na drenagem superficial, já que este é o trecho de cota mais baixa da rua.

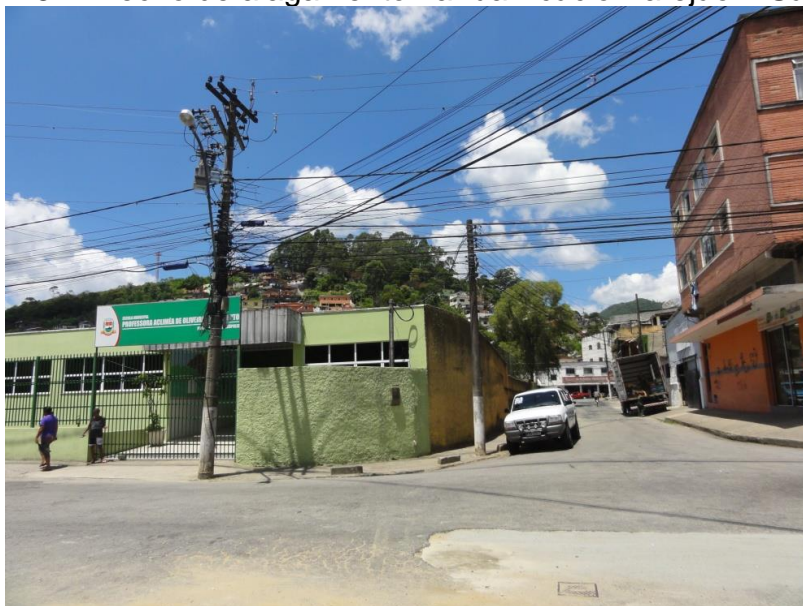
Figura 118 – Trecho de alagamento na rua Acácio Varejão – São Pedro.

A **Figura 118** e a **Figura 119** apresentam, respectivamente, trechos de alagamento nas ruas Acácio Varejão e Joaquim Andrade, esta segunda, conhecida como Brejinho. Em ambos os casos, há insuficiência na microdrenagem.

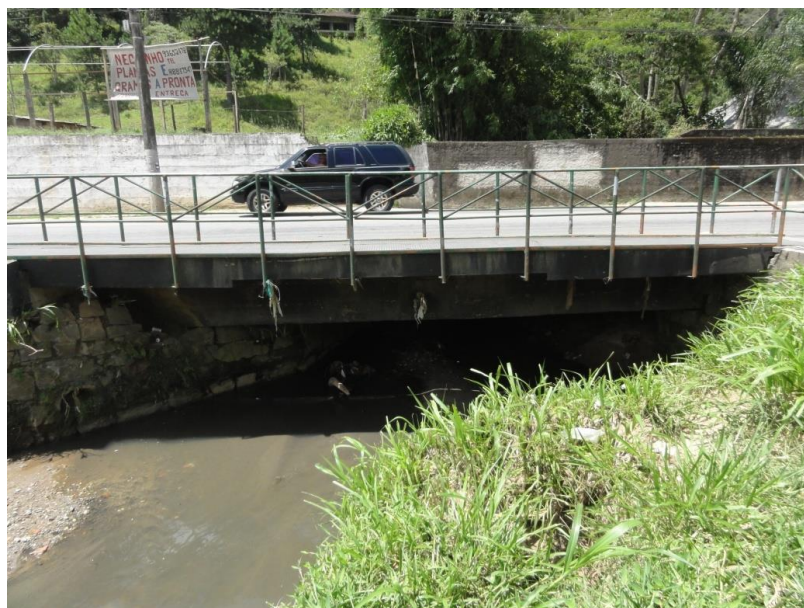
Figura 120 - Trecho de alagamento na rua Tenente Luiz Meireles – São Pedro.

Outra área de alagamento, porém apenas em época de chuvas intensas, é na rua Tenente Luiz Meireles, em frente à UPA (**Figura 120**).

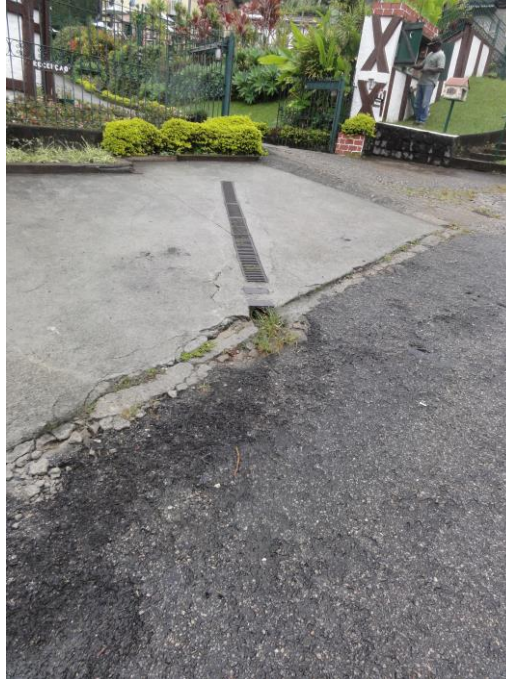
Figura 123 – Conjunto de ralos da rua Gonçalves Castro.

Verifica-se, respectivamente, na **Figura 123**, na **Figura 124** e na **Figura 125** que há presença de drenagem superficial na rua Gonçalves Castro, rua Reinaldo Viana e Avenida Oliveira Botelho, ambas com bocas-de-lobo e ralos, que permitem o escoamento água sem relatos de alagamento.

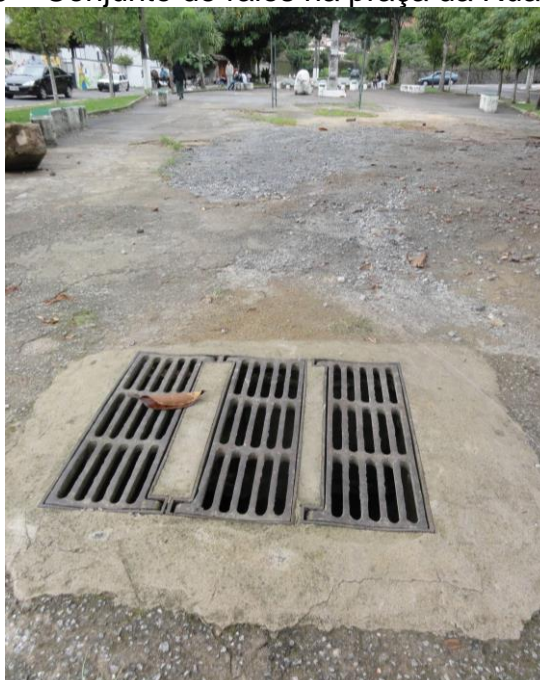
Figura 126 – Conjunto de ralos na praça da Rua Amazonas.

Observa-se a presença de um canal fechado na rua Amazonas, que segue sob a praça, onde há um conjunto de ralos. Observa-se que não há registro de alagamentos em chuvas recorrentes neste local.

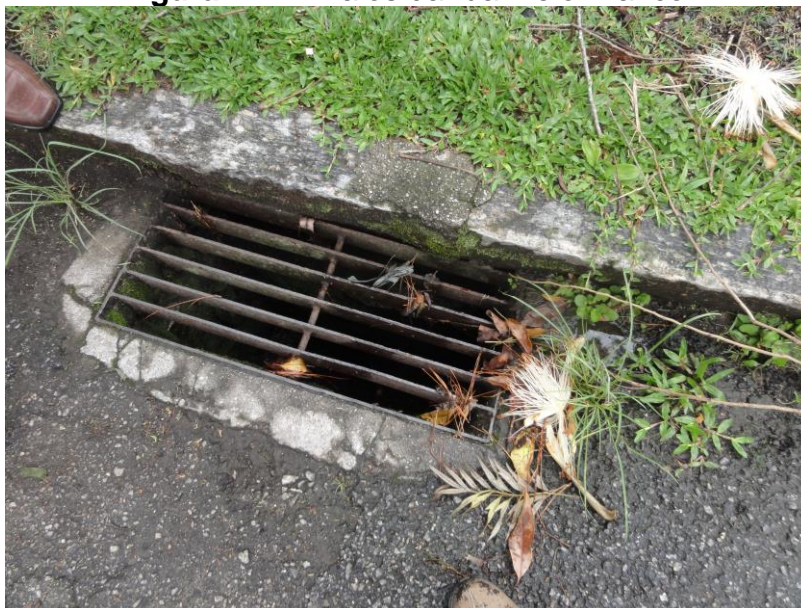
Figura 127 – Ralos da rua Melo Franco.

A **Figura 127** apresenta detalhes dos ralos existentes na rua Melo Franco, onde não são relatados problemas de drenagem. Há um pequeno canal que corta esta rua e desemboca no córrego Ingá, porém este também não apresenta nenhum problema.

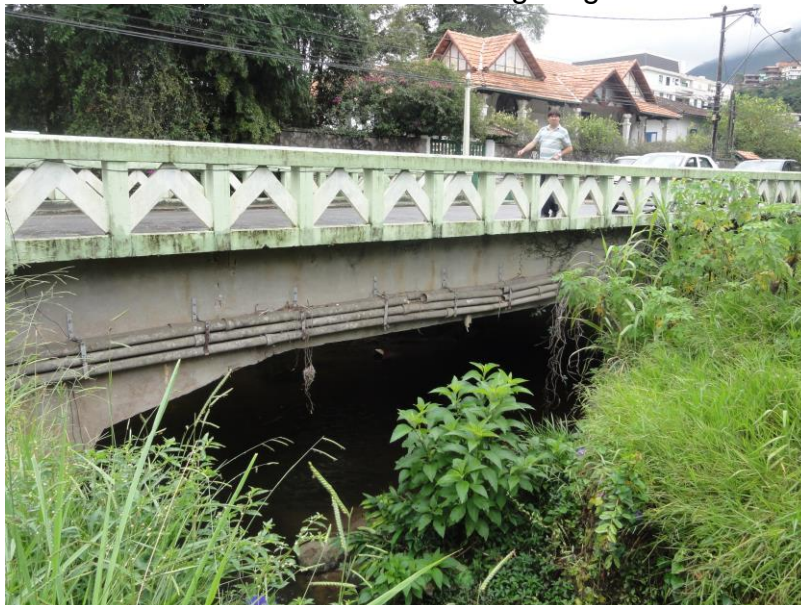
Figura 128 – Ponte de Confluência do córrego Ingá com o rio Paquequer.

A **Figura 128** mostra a visada de montante da ponte da rua Jorge Lóssio, esquina com a Rua Melo Franco. Este é o ponto de confluência do córrego Ingá com o rio Paquequer.

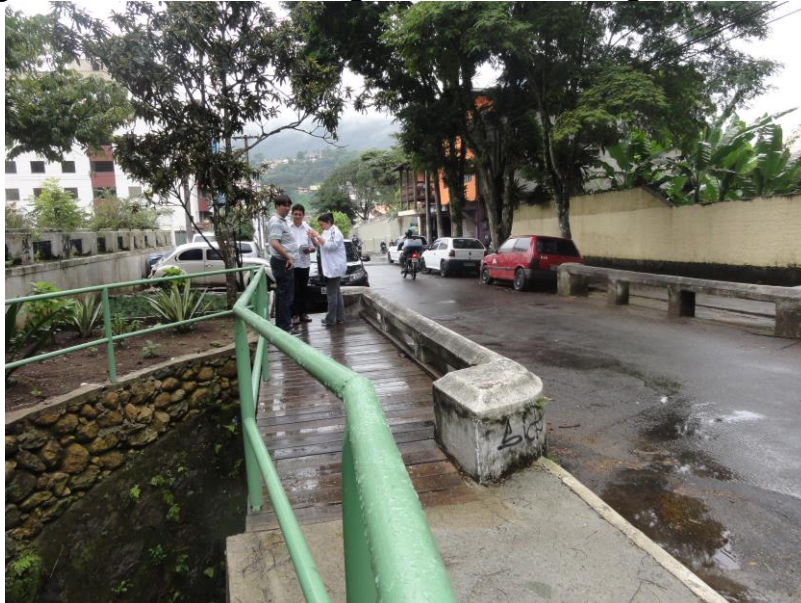
Já a **Figura 129** apresenta a visada de montante do córrego das Taboinhas, que cruza a rua Jorge Lóssio e se encontra com o córrego Ingá. Observa-se estrangulamento no local de encontro, o que ocasiona alagamentos.

Figura 129 - Trecho de alagamento na rua Jorge Lóssio – Alto

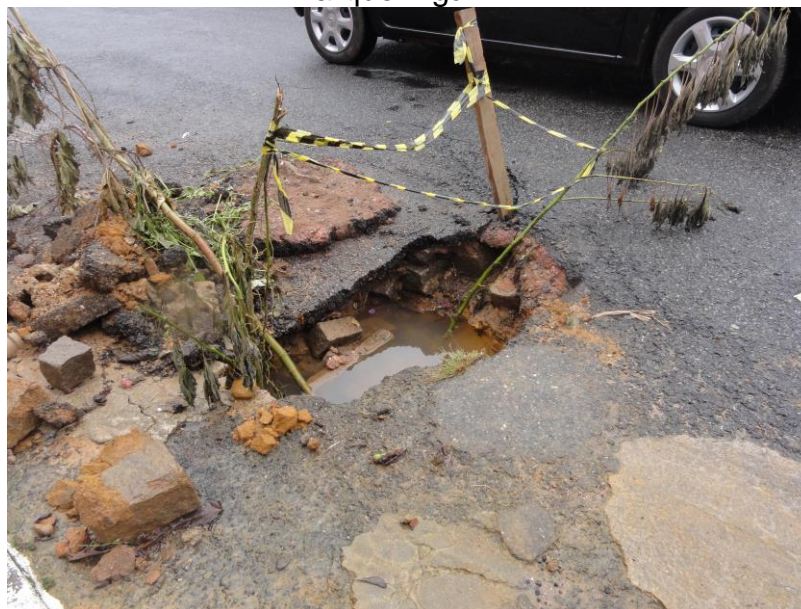
O trecho da rua Professor Doutor Amaral onde há, com recorrência, rupturas no asfalto, devido à grande vazão e velocidade de escoamento da água, consequência da impermeabilização do solo e da grande declividade, é mostrado na **Figura 130**.

Figura 130 – Asfalto cedendo devido à vazão de escoamento – rua Professor Doutor Amaral – Parque Ingá.

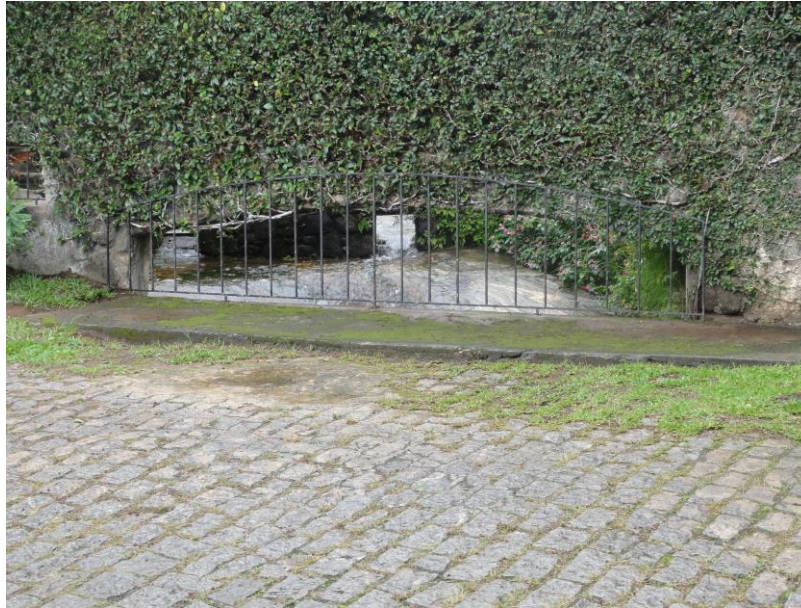
A **Figura 131** e a **Figura 132** apresentam um trecho da rua Mário Freire, no Parque Ingá, onde há construções sobre o leito do rio. Verifica-se que foi feita uma abertura no muro da propriedade a fim de possibilitar a passagem do rio sobre a rua, que antes ficava barrada no muro e causava grande alagamento à montante.

Figura 131 – Trecho de extravasamento do rio – rua Mário Freire - Parque Ingá.

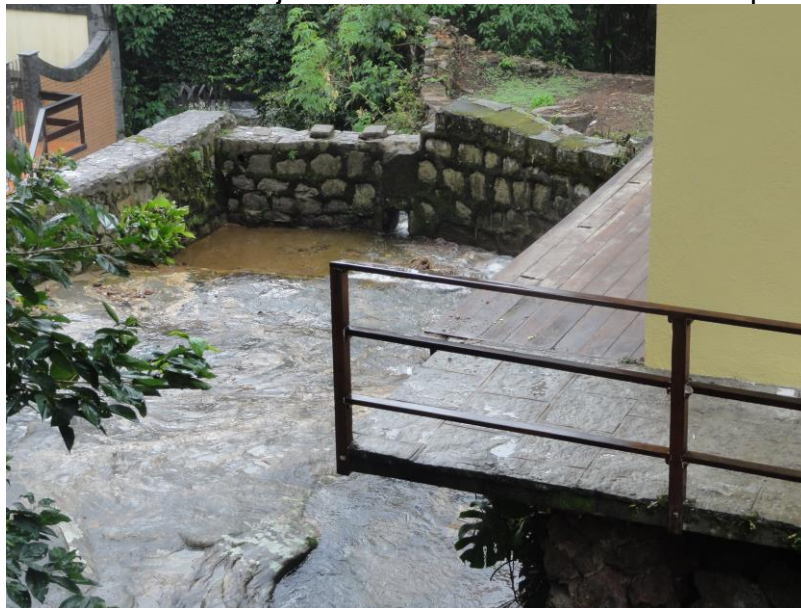
Figura 132 – Trecho à jusante da rua Mário Freire - Parque Ingá.

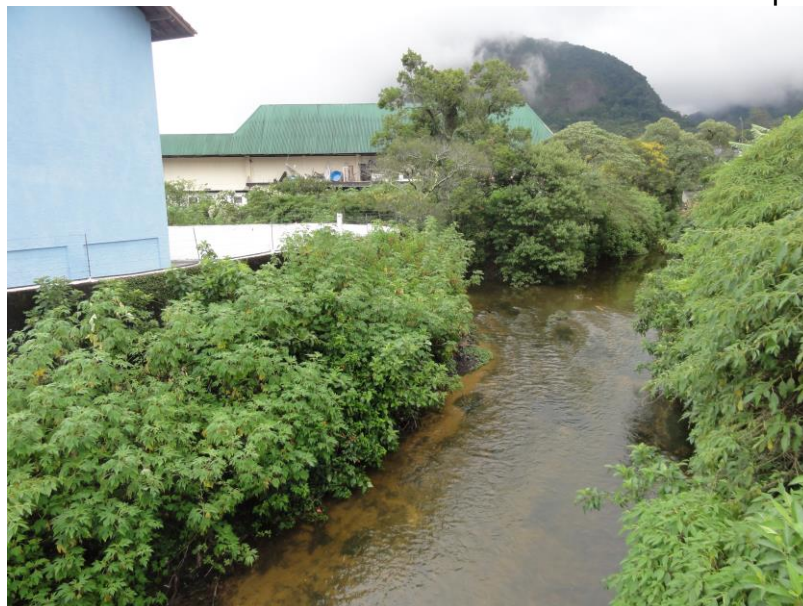
Figura 134 – Visada da confluência do rio Macuco com o rio Paquequer.

A **Figura 134** apresenta a visada de jusante da confluência do rio Macuco com o rio Paquequer, próximo à Granja Comary, onde, em chuvas ocasionais, ocorre transbordamento. Nas catástrofes de 2011, houve desabamento de residências construídas na margem do rio Paquequer, neste trecho, como mostra a **Figura 135**.

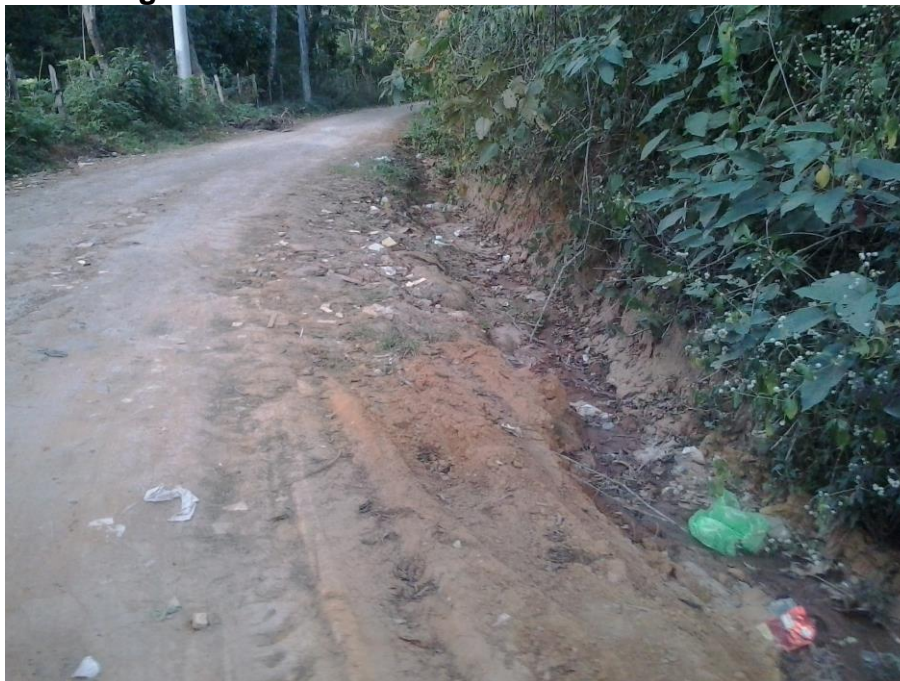
Figura 137 – Processo erosivo no bairro Fischer.

Observa-se, que em diversos bairros do município, não há rede de drenagem suficiente, como pôde ser observado no Fischer, onde apenas uma rua principal possui rede, o que ocasiona processos erosivos em ruas importantes acesso ao bairro, como mostrado na **Figura 137**.

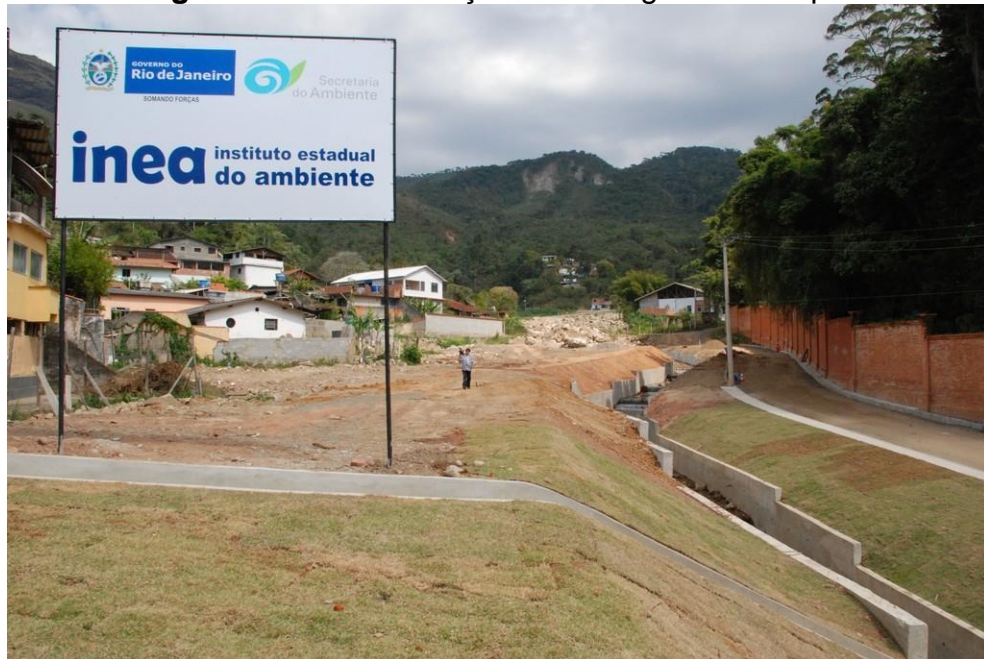
Figura 150 – Canalização do córrego do Príncipe.

concreto e degraus, alargamento e reconstrução de pontes, além de construção de barragens na cabeceira do rio e parques fluviais, como mostrado na **Figura 150** e na **Figura 151**.

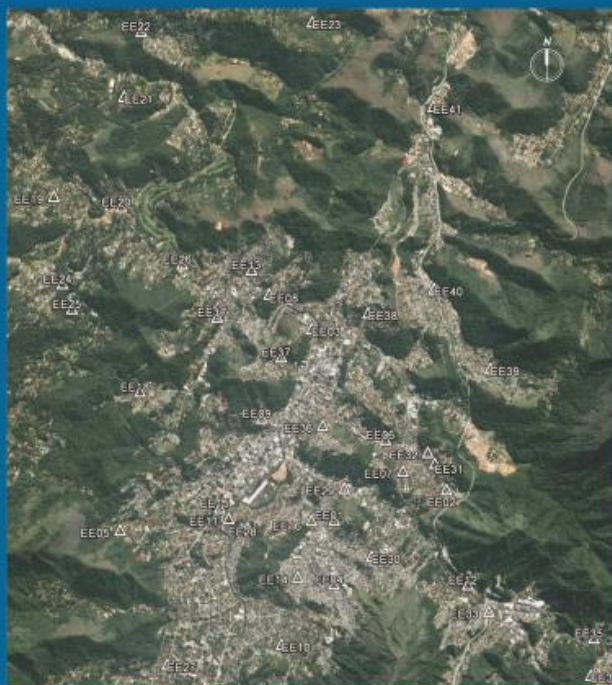
ELEVATÓRIAS – 1º DISTRITO

Estações Elevatórias		Vazão (l/s)	Nº de Bombas	Estações Elevatórias		Vazão (l/s)	Nº de Bombas
EE01	Ladeira De São Pedro	1.5	1	EE22	Recanto Das Tartarugas	5.0	1
EE02	Nova Tijuca	2.0	1	EE23	Salaquinho	8.0	1
EE03	Paineras (Posto Bibi)	10.0	1	EE24	Granja Lurdes	5.0	2+1
EE04	Rosário	8.3	1	EE25	Parque Bom Jardim	2.0	1
EE05	Vale Das Lucas	5.0	1	EE26	Golf	2.0	1
EE06	Tabajara	4.0	1	EE27	Parque Do Ingá	3.0	1
EE07	Parque Urarema	2.3	1	EE28	Fazendinha	2.8	1
EE08	Quinta Da Barra	7.0	1	EE29	Sopão	80.0	2+1
EE09	Jardim Europa	15.0	1	EE30	Morro Do Perpétuo	7.0	1
EE10	Barroso (Rio De Janeiro)	15.0	1	EE31	Felizardo Ribeiro	3.0	1
EE11	Cascata Guarany	1.5	1	EE32	João Raposo De Rezende	2.7	1
EE12	Jardim Meudon	10.0	1	EE33	Vale Da Revolta	10.0	1
EE13	Jardim Féo	7.0	1	EE34	Coréia	2.0	1
EE14	Morro Dos Funcionários	2.5	1	EE35	Meudon 2	1.0	1
EE15	Paul Harris (Yamato)	10.0	1	EE36	Morro Dos Pinheiros	5.0	1
EE16	São Pedro	2.0	1	EE37	Vila Muqui	8.0	1

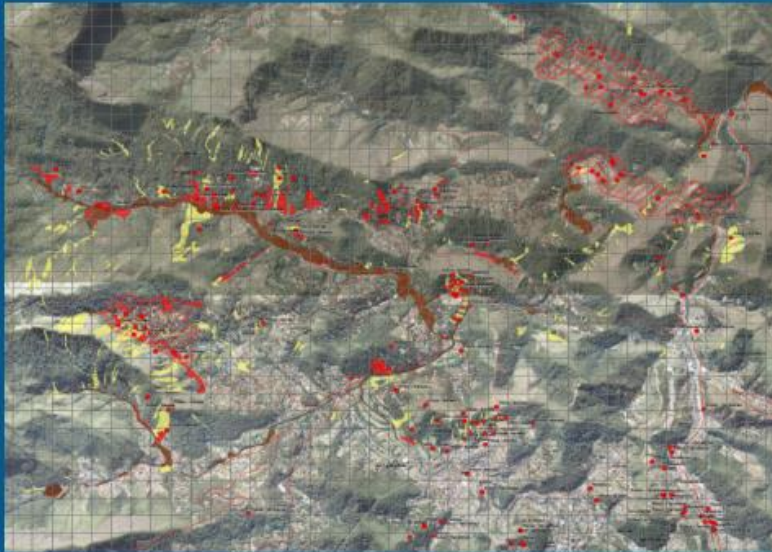
MAPEAMENTO ÁREAS DE RISCO 2011

- Cicatrizes de escorregamentos
- Áreas de risco iminente a deslizamentos com alcance de 50m
- Áreas de risco a corridas de massa, onde deve haver impedimento à ocupação por questões geotécnicas e legais
