PLANO REGIONAL DE SANEAMENTO COM BASE MUNICIPALIZADA NAS MODALIDADES ÁGUA, ESGOTO E DRENAGEM URBANA DOS MUNICÍPIOS DE: AREAL, CARMO, SÃO JOSÉ DO VALE DO RIO PRETO, SAPUCAIA, SUMIDOURO E TERESÓPOLIS.

DIAGNÓSTICO DE TERESÓPOLIS

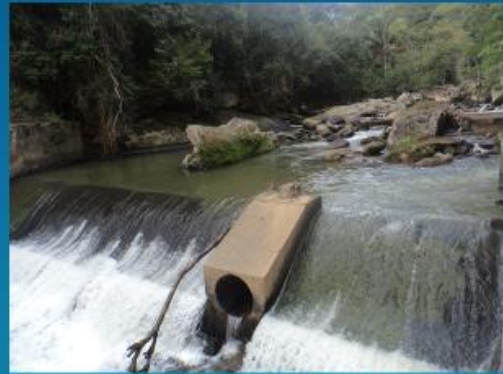
Fonte: Visita Técnica – 21/05/14.

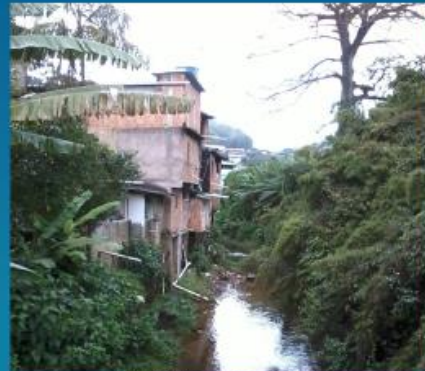
Ponto de Lançamento	Coordenadas (S/W)
Esgoto 1	22°26'50.20" 42°58'59.60"
Esgoto 2	22°26'36.80" 42°58'32.90"

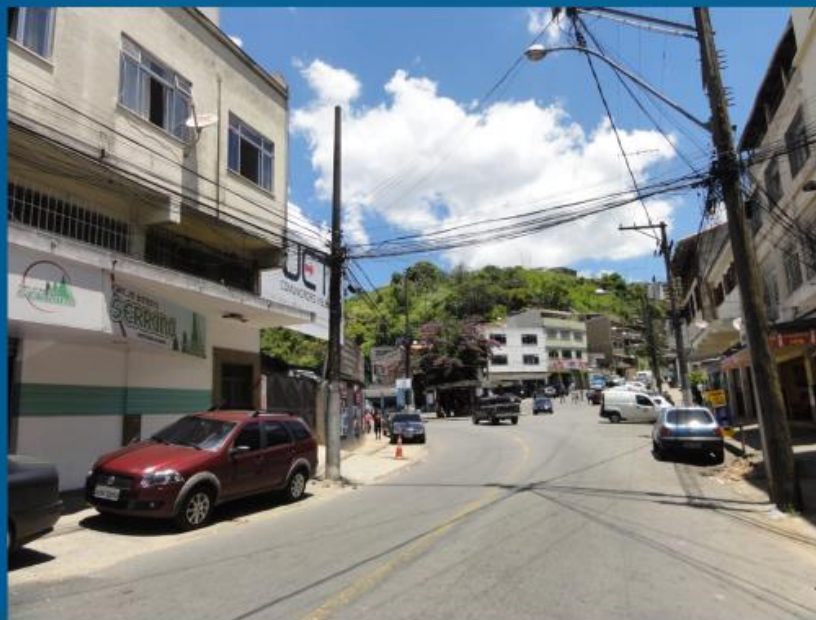
PONTOS DE ALAGAMENTO 1º DISTRITO

AVENIDA
GOVERNADOR
ROBERTO SILVEIRA

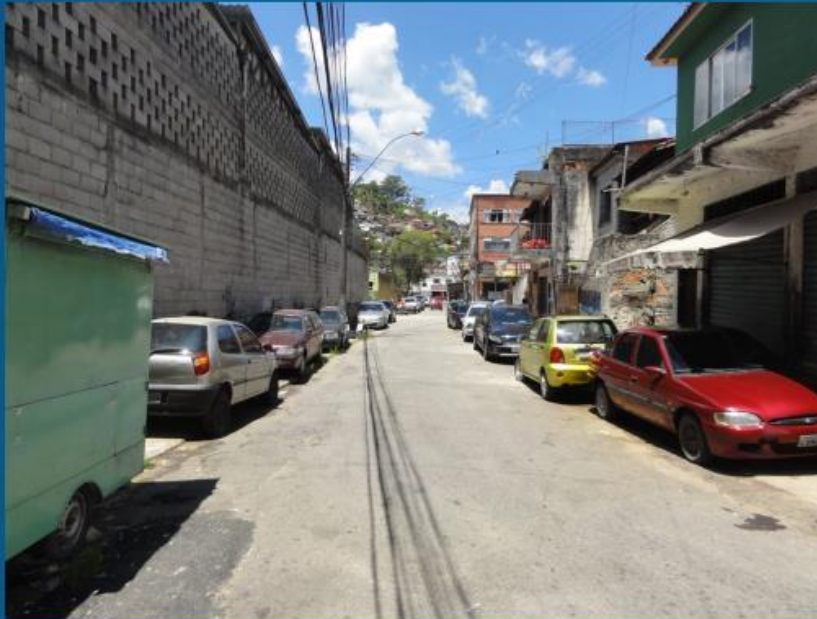
PONTOS DE ALAGAMENTO 1º DISTRITO

RUA JOAQUIM DE ANDRADE

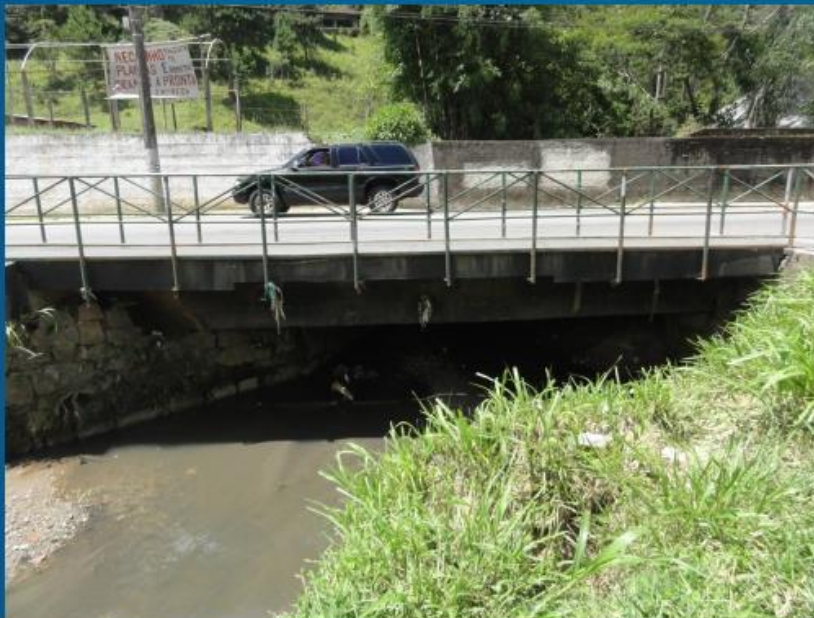
PONTOS DE ALAGAMENTO 1º DISTRITO

RUA TENENTE LUIZ MEIRELES

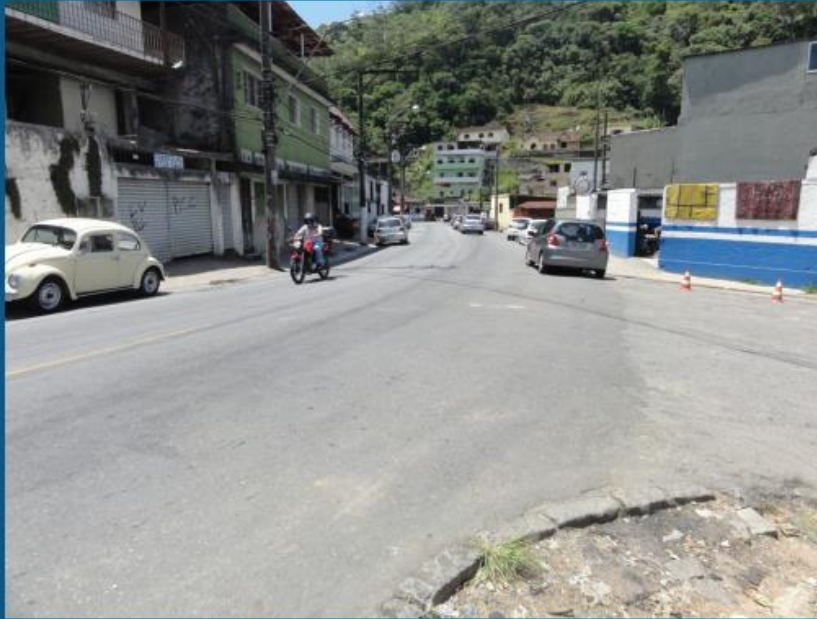
PONTOS DE ALAGAMENTO 1º DISTRITO

RUA FILEUTERPE
(esquina com a rua
São Martinho)

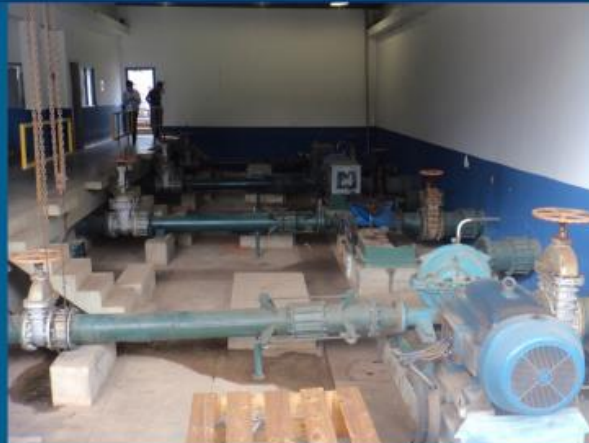
ELEVATÓRIA DE ÁGUA TRATADA

Vazão (l/s)	430 l/s
Nº de Bombas	4
Cota (m)	800

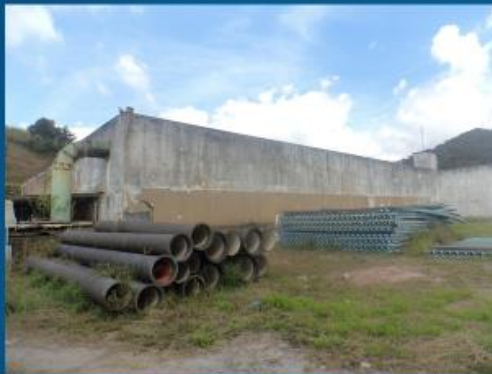
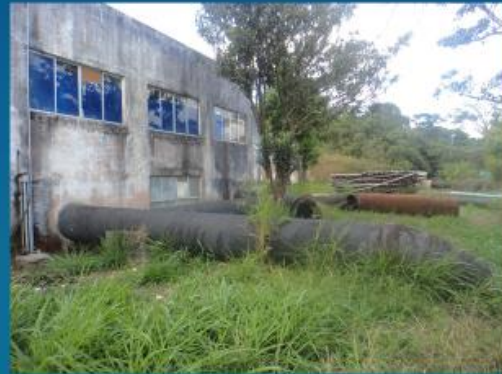
Reservatório PRATA (1)

Volume (m³):

6.000

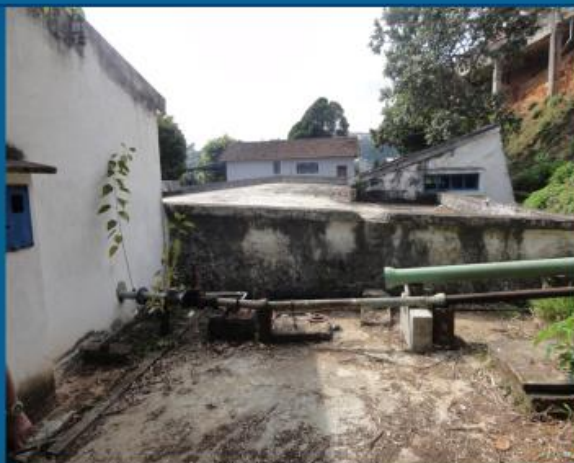
Reservatório MORRO DOS PINHEIROS (2)

Altitude (m):

955

Volume (m³):

1.000

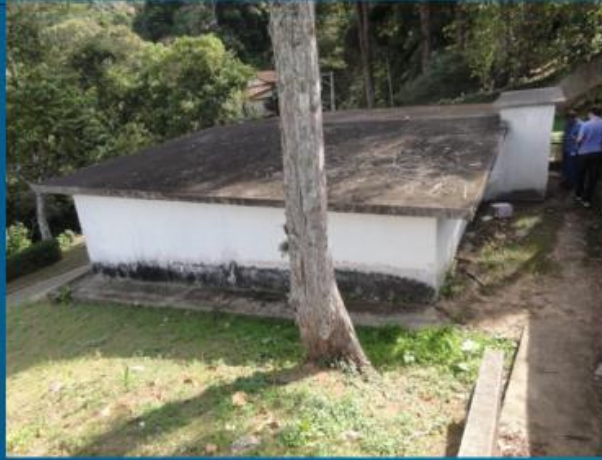
Reservatório PARQUE DO INGÁ (3)

Altitude (m):	980
Volume (m³):	124

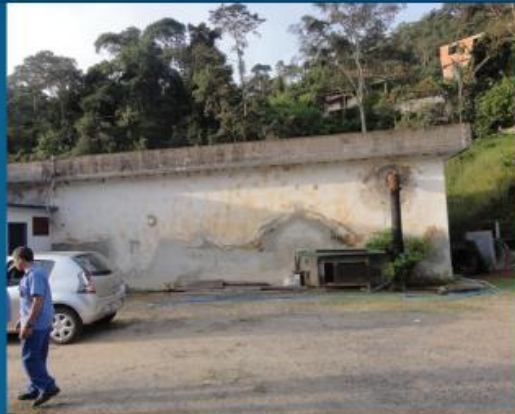
Reservatório MEUDOM (4)

Altitude (m):	1.065
Volume (m³):	3.000
Observações:	2x100

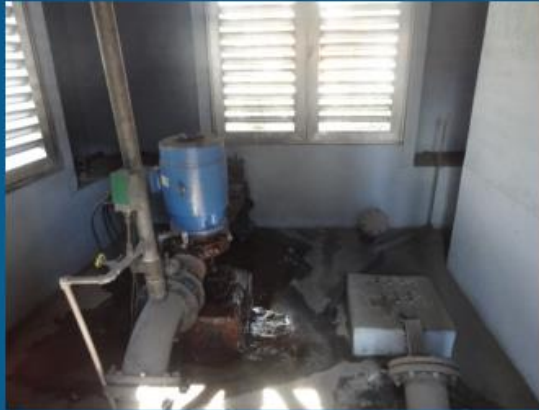
Elevatória PAUL HARRIS (2)

Vazão (l/s)	10,0
Nº de Bombas	1
Cota (m)	881

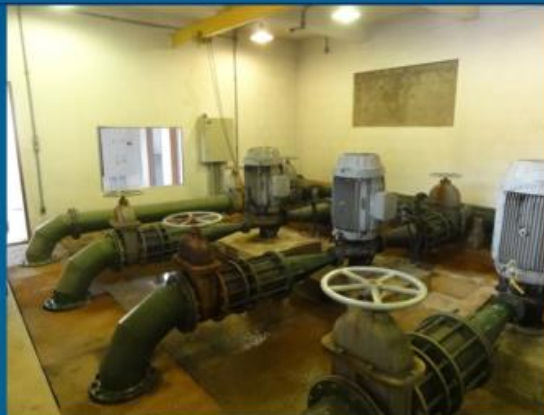
Elevatória SOPÃO (3)

Vazão (l/s)	80,0
Nº de Bombas	2+1
Cota (m)	879

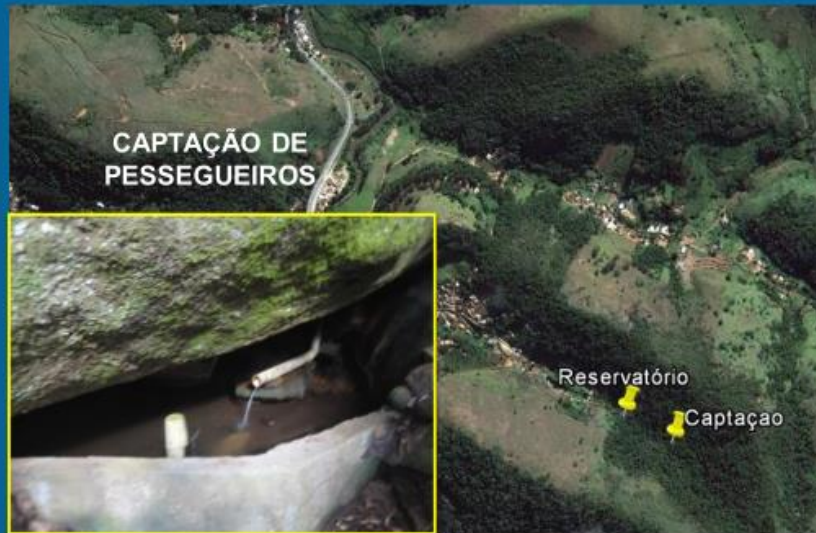
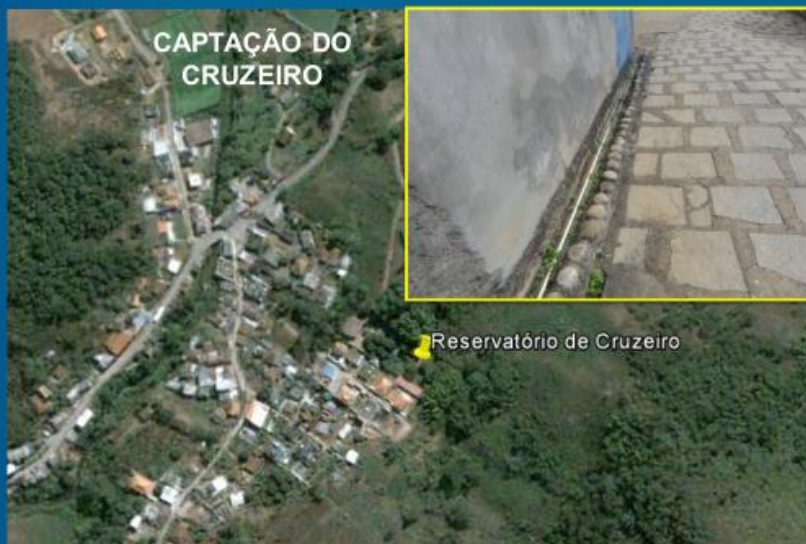
FOTOS 01 - VALE DO PAQUEQUER 2º DISTRITO

- Cloração a cada 15 dias e a limpeza do filtro diariamente.

- manutenção e operação do sistema é realizada pela associação de moradores

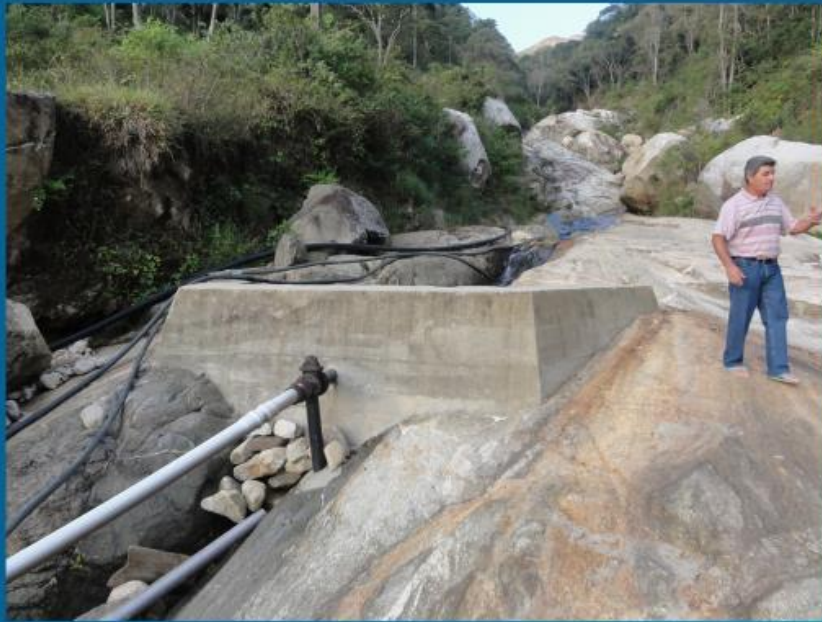
BARRAGEM BOA VIDA

- composto por captação em barragem de nível na cachoeira Boa Vida, com vazão de 7 l/s.

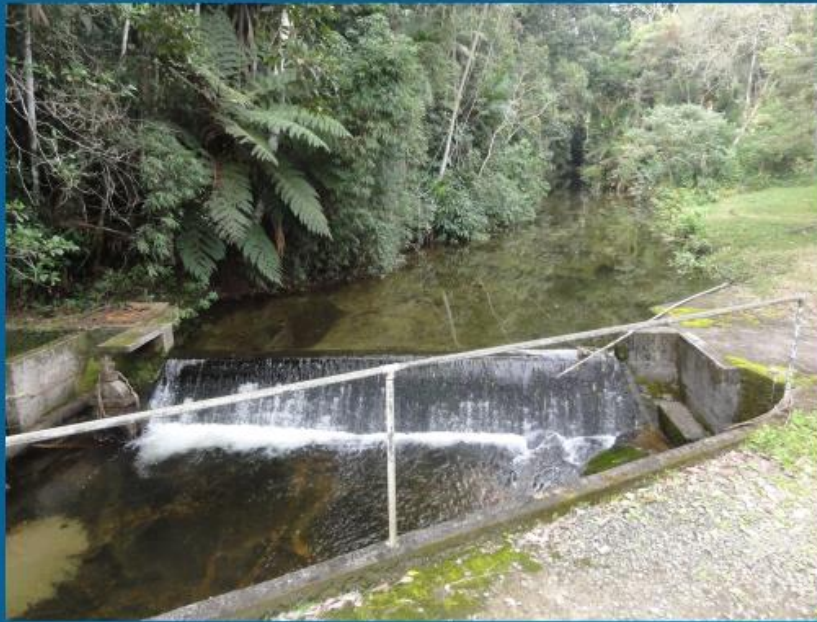
BARRAGEM VARGEM GRANDE

- Abastecer 2 (duas) localidades: Vargem Grande, que pertence ao 1º distrito e Venda Nova.

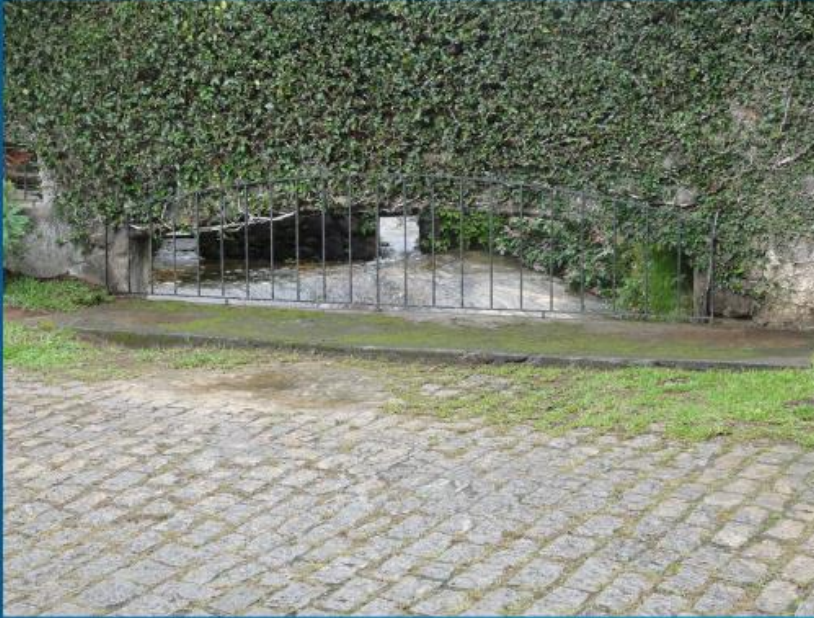
PONTOS DE DRENAGEM INADEQUADA

TRECHO DE
EXTRAVASAMENTO
DO RIO – RUA MÁRIO
FREIRE

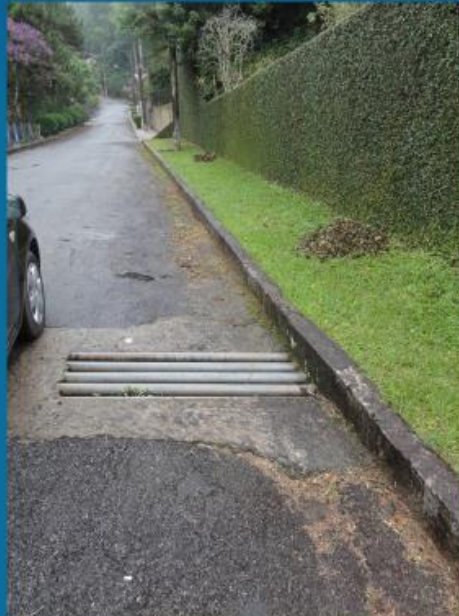
PONTOS DE DRENAGEM INADEQUADA

CONJUNTO DE RALOS DA
RUA REINALDO VIANA

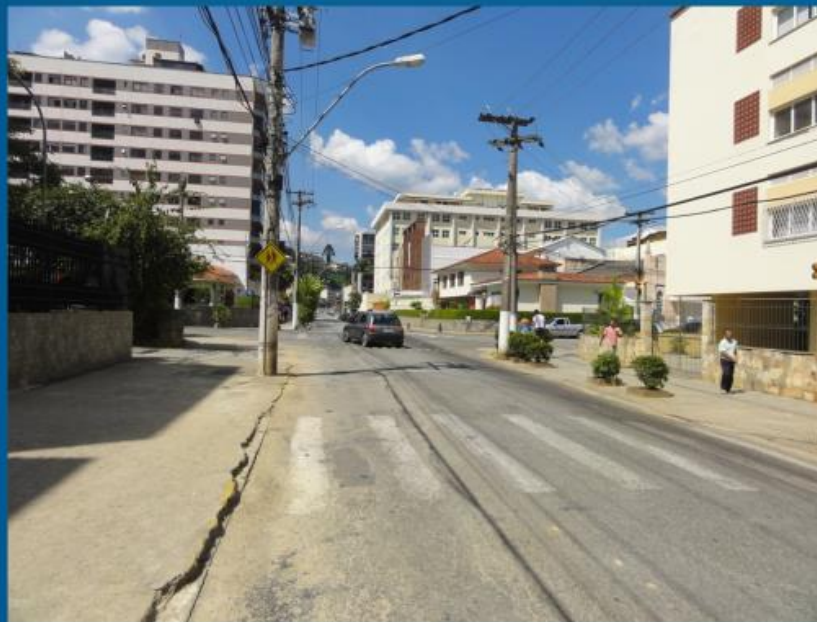
PONTOS DE DRENAGEM INADEQUADA

TRECHO DE ALAGAMENTO NA RUA CARMELA DUTRA, EM FRENTE À COMARCA DE TERESÓPOLIS

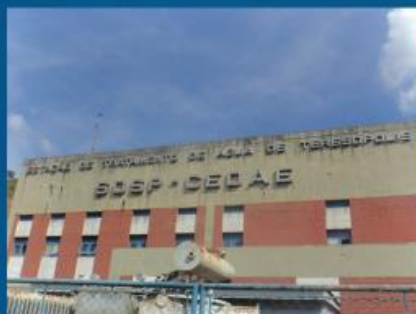
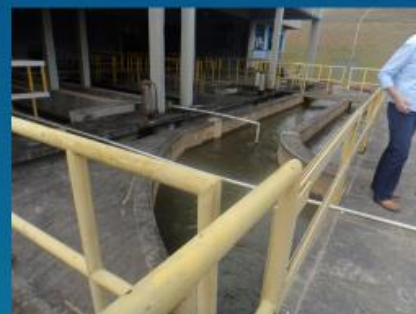
ETA - ESTAÇÃO DE TRATAMENTO DE ÁGUA

- OPERANDO EM 430 L/S (PROJETADA PARA 600 L/S)
- ALTITUDE: 800m (Google)
- BOAS CONDIÇÕES
- LOCALIZAÇÃO:
Lat.: 2°21'56.88"S; Log.: 42°57'5.51"O

- TIPO CONVECCIONAL COMPOSTA PELAS UNIDADES E ETAPAS:
COAGULAÇÃO COM UTILIZAÇÃO DE SULFATO DE ALUMÍNIO, 2 FLOCULADORES HIDRÁULICOS, 2 DECANTADORES, 6 FILTROS E DESINFECÇÃO COM CLORO GASOSO.
