CORRELAÇÃO ENTRE PLUVIOMETRIA E ESCORREGAMENTOS NO TRECHO DA SERRA DOS ÓRGÃOS DA RODOVIA FEDERAL BR-116 RJ (RIO-TERESÓPOLIS)

Tese de Doutorado apresentada ao Programa de Pós-graduação em Engenharia Civil, COPPE, da Universidade Federal do Rio de Janeiro, como parte dos requisitos necessários à obtenção do título de Doutor em Engenharia Civil.

Rio de Janeiro
Novembro de 2011

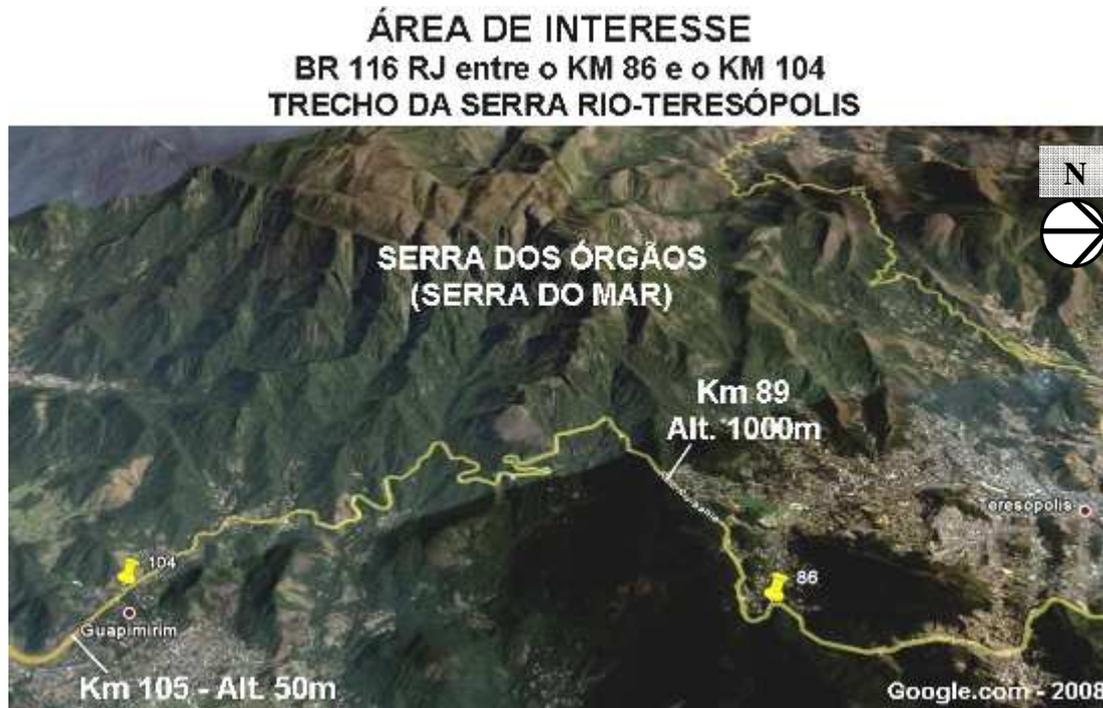
Figuras 1.1 – Localização da área de interesse da Tese de Doutorado (limitadas pelos KM 86 e 104 da BR 116 RJ) em imagem de satélite (vista oblíqua) obtida em Google.com, dia 26/04/11 às 13:10.

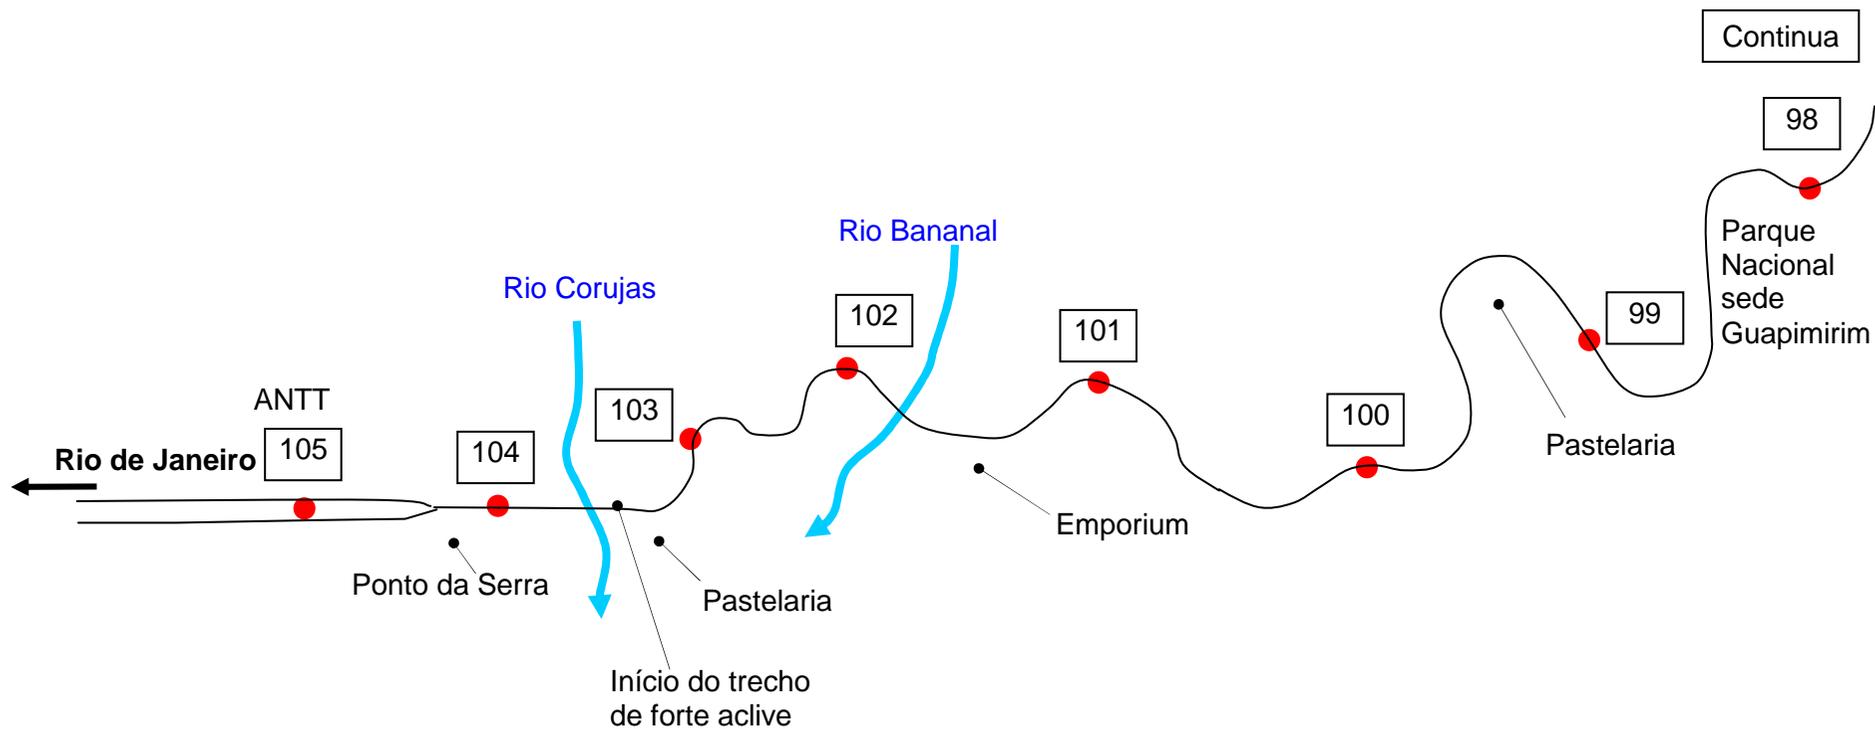
Figura 1.3 – Croqui esquemático elaborado com base em informações disponíveis no site (<http://www.crt.com.br>) da Concessionária Rio-Teresópolis – CRT, relativo ao trecho da Rodovia estudado, com a indicação de marcos quilométricos e de referências geográficas ou comerciais. (Parte 1).

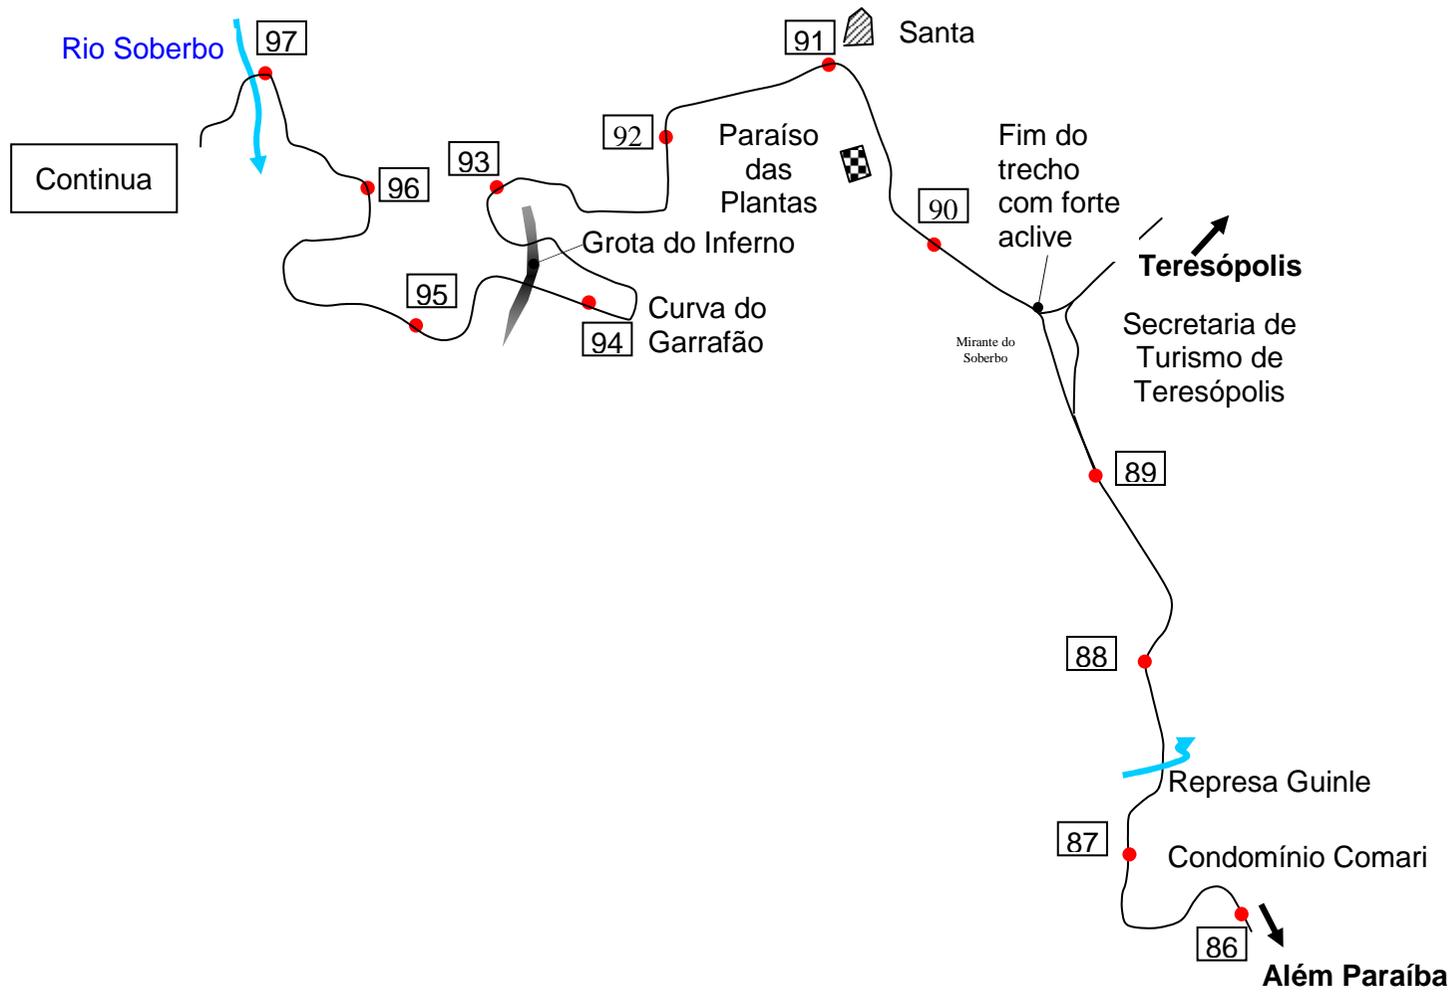
Figura 1.4 – Croqui esquemático do trecho da Rodovia estudado na presente Tese (Parte 2 - vide Figura 1.3)

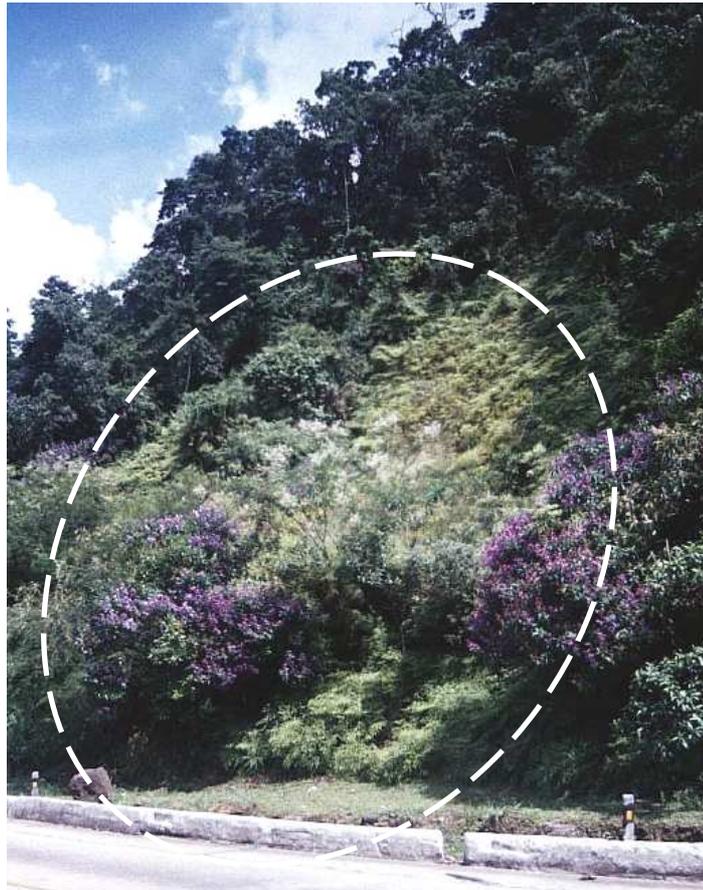
Figura 2.3 – Floresta Ombrófila Densa Submontana (FSM) com detalhe para trecho de regeneração (linha tracejada) após ocorrência de deslizamento de encosta.

A Floresta Ombrófila Densa Submontana possui grande preponderância entre as cotas altimétricas 50m e 500m, correspondente aproximadamente, aos Km 97 a 103. Esta tipologia de vegetação apresenta altura das copas das árvores maduras entre 25 e 30m. Sua preservação, entretanto, foi duramente afetada pela forte influência (destruição) antrópica durante os Sec. XVIII e XIX, quando foi substituída pelo plantio de café ou criação de gado (transformação em pastagens). Posteriormente, no Sec. XX a vegetação natural continuou a ser destruída pela crescente ocupação de sítios. Atualmente, nas margens da rodovia é fácil observar a introdução de espécimes exógenas, tais como as gramíneas, as bananeiras, as jaqueiras e as amendoeiras, frequentemente utilizadas pelos habitantes daquela região. Bastante comum são, também, os trechos de degradação da FSM ao longo da Rodovia que foram atingidos por escorregamentos. Nestes locais, uma vegetação secundária composta por gramíneas e arbustivas (Figura 2.3) cresce sobre a cicatriz do movimento com rapidez graças, principalmente, às favoráveis condições de temperatura e umidade locais.

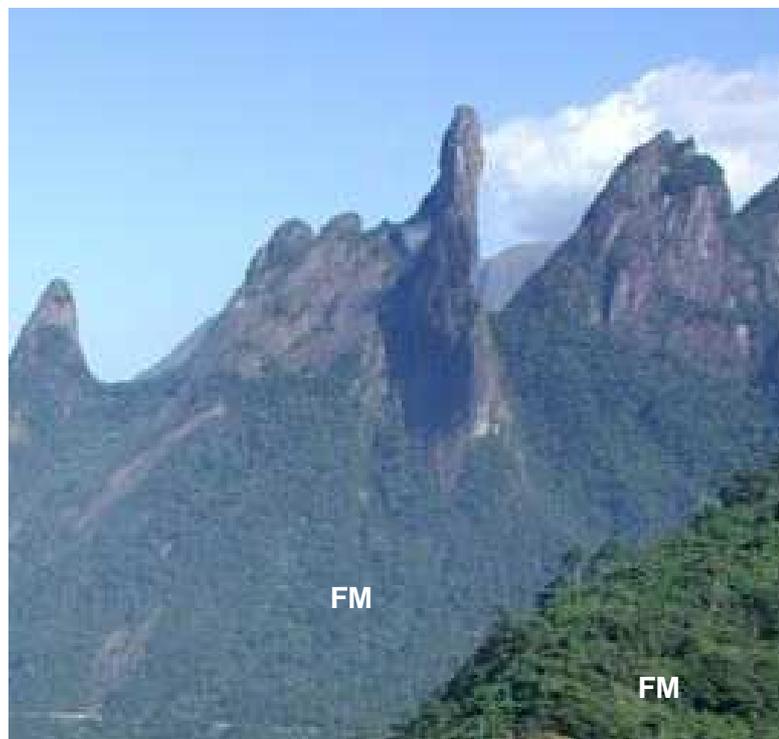
Figura 2.4 – Ocorrência da Floresta Ombrófila Densa Montana (FM) na parte superior do trecho de Rodovia estudado.

A Floresta Ombrófila Densa Montana (vide Figura 2.4), por outro lado, encontra-se mais bem preservada, graças à dificuldade de ocupação das encostas da região (mais declivosas e mais elevadas) e em função da implantação do Parque Nacional da Serra dos Órgãos (PARNASO), criado em 1939. Esta tipologia é principalmente predominante entre as cotas altimétricas 500m e 1500m, o que corresponde aos quilômetros 86 e 96 da Rodovia. No estrato dominante a copa das árvores atinge os 25m de altura sendo pequena a frequência de introduções exógenas, normalmente restritas às margens da rodovia e principalmente constituídas de gramíneas.

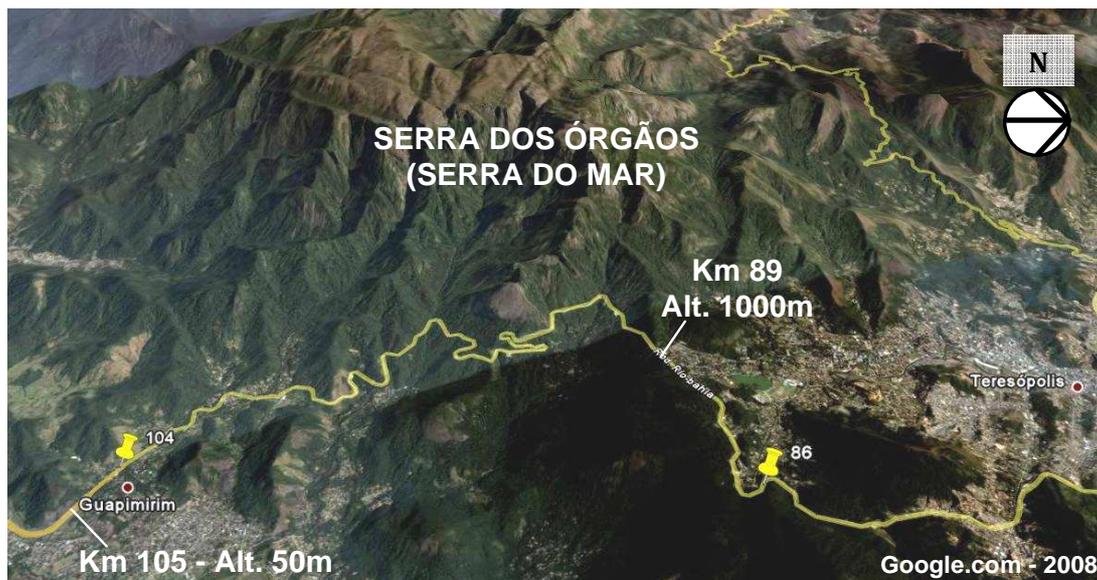
Figura 2.6 – Imagem de satélite com limites das unidades geomorfológicas em relação ao traçado da Rodovia BR 116.

A Figura 2.6 apresenta uma imagem de satélite (vista oblíqua em 3-D) obtida no site do Google.com na Internet, onde se é possível se observar os limites das duas unidades geomorfológicas indicadas no Mapa de Unidades Geomorfológicas do Estado do Rio de Janeiro (CPRM, 2000) como sendo predominantes na área de Estudo.

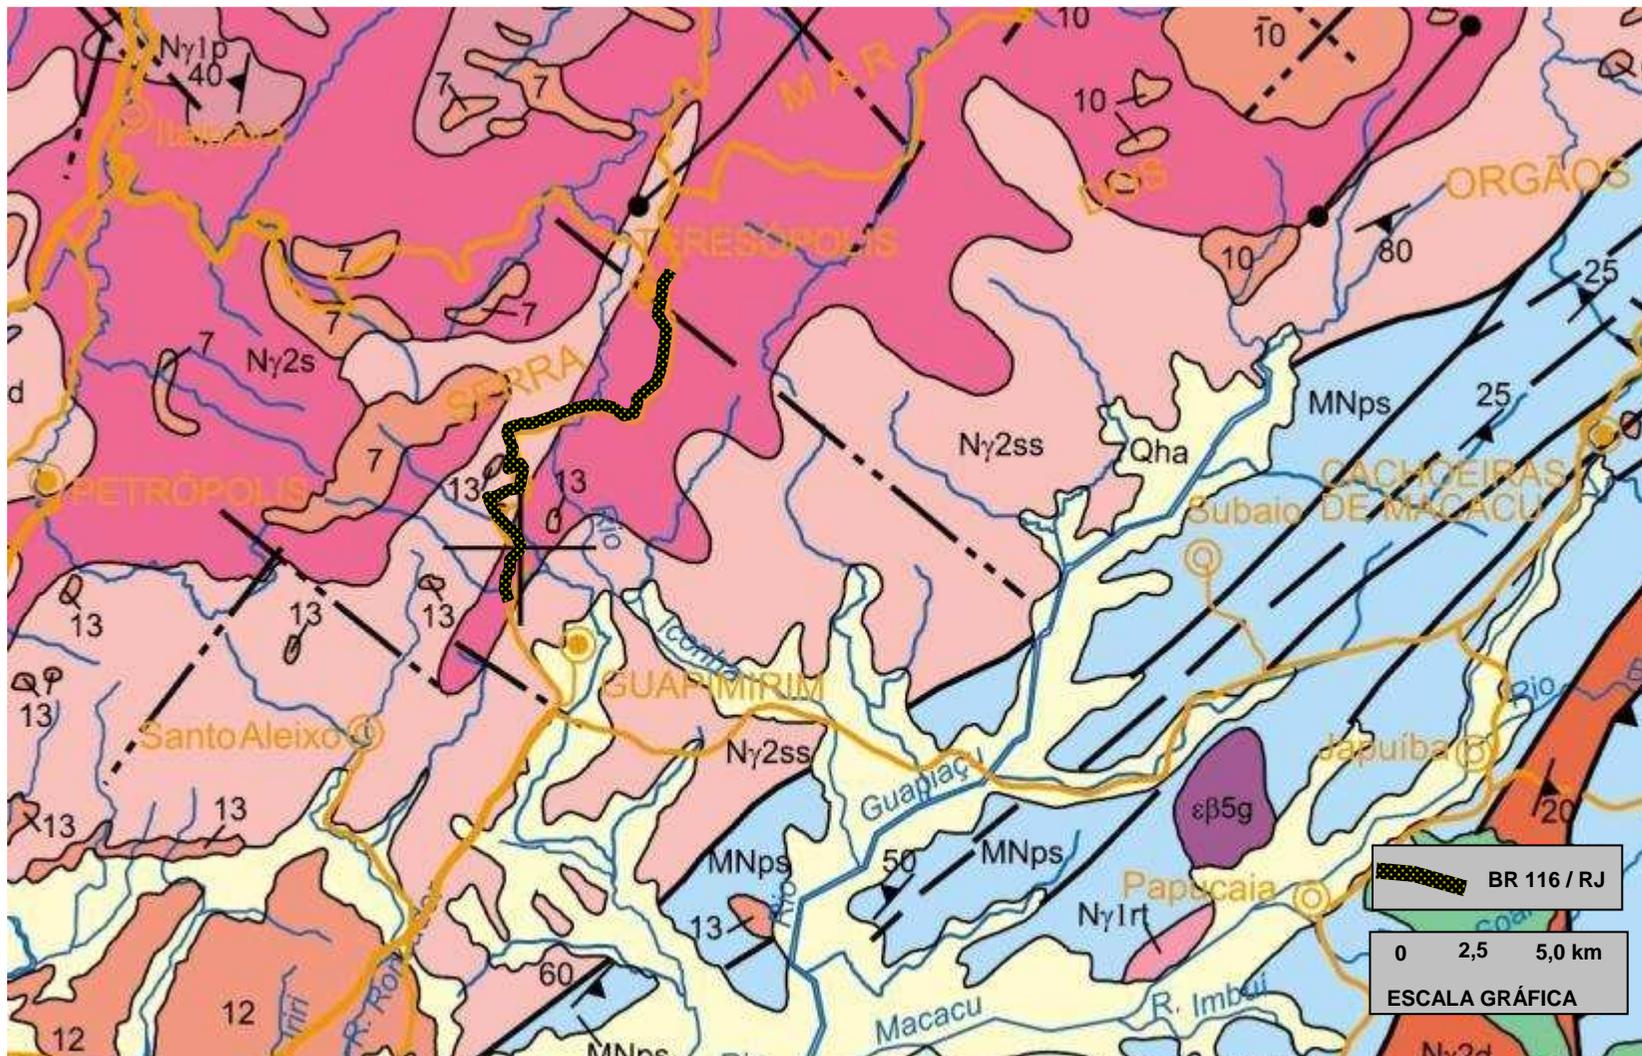
Figura 2.9 – Mapa Geológico Regional (CUNHA *et al.*, 2000) com a indicação do trecho entre os quilômetros 86 e 104 da Rodovia BR 116/RJ (segmento da Serra dos Órgãos). De acordo com o este Mapa, o trecho da Rodovia atravessa duas macro-unidades lito-estratigráficas: Unidade Serra dos Órgãos (Ng2s) e Unidade Santo Aleixo (Ng2ss).

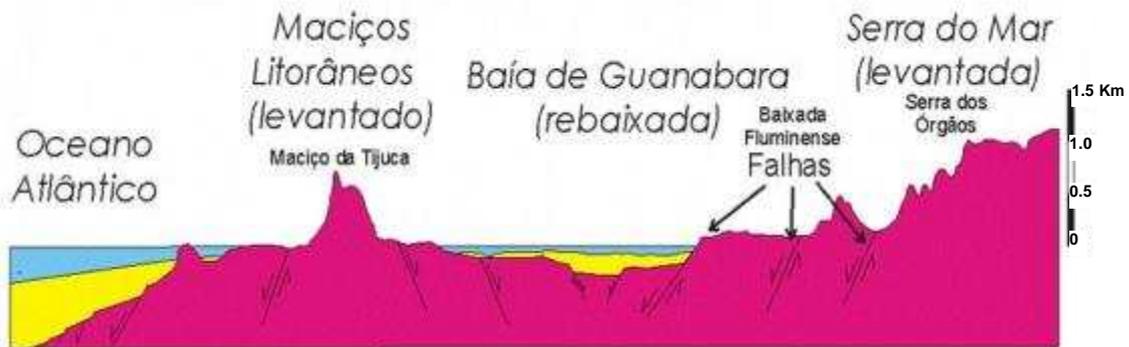
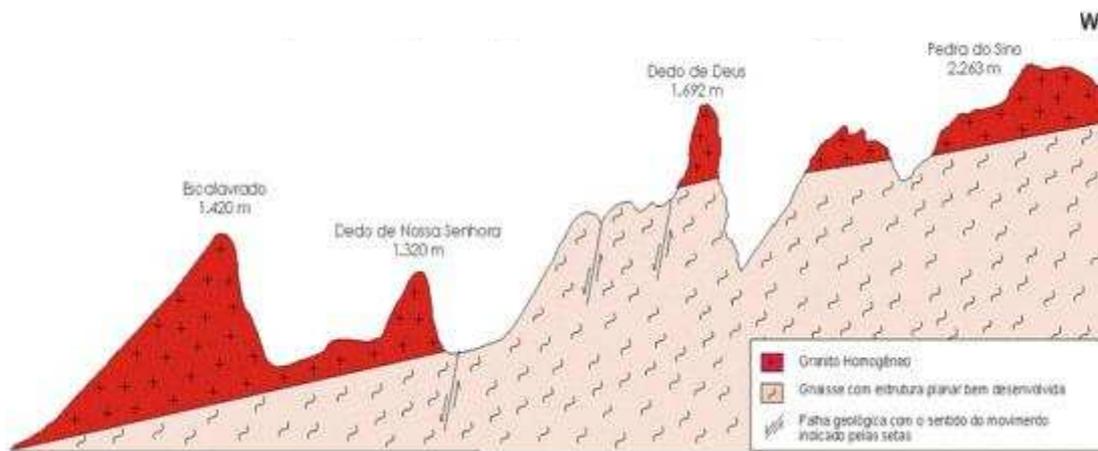
Figuras 2.10 e 2.11 – Seções geológicas esquemáticas retiradas da página eletrônica na Internet http://www.caminhosgeologicos.rj.gov.br/pg_placa.php?p=38 do Departamento de Recursos Minerais do Estado do Rio de Janeiro (DRM-RJ).

caso da Serra dos Órgãos, as rochas graníticas encontram-se topograficamente por sobre as rochas gnáissicas e assim os pontos mais altos das montanhas resistem mais do que os gnaisses, que se alteram rapidamente quando em contato com a água que penetra pelas fraturas. As Figuras Figura 2.10 e Figura 2.11 apresentam desenhos esquemáticos que explicam a morfologia atual da Serra dos Órgãos em função de suas características geológicas.

A Figura 2.10 mostra o processo de soerguimentos e rebaixamentos ao longo de um sistema de falhas geológicas que dão origem a grandes desníveis de relevo em parte do Estado do Rio de Janeiro como, por exemplo, a região da Serra dos Órgãos (sub-trecho da Serra do Mar) que se elevou e a região da Baía de Guanabara que se rebaixou.

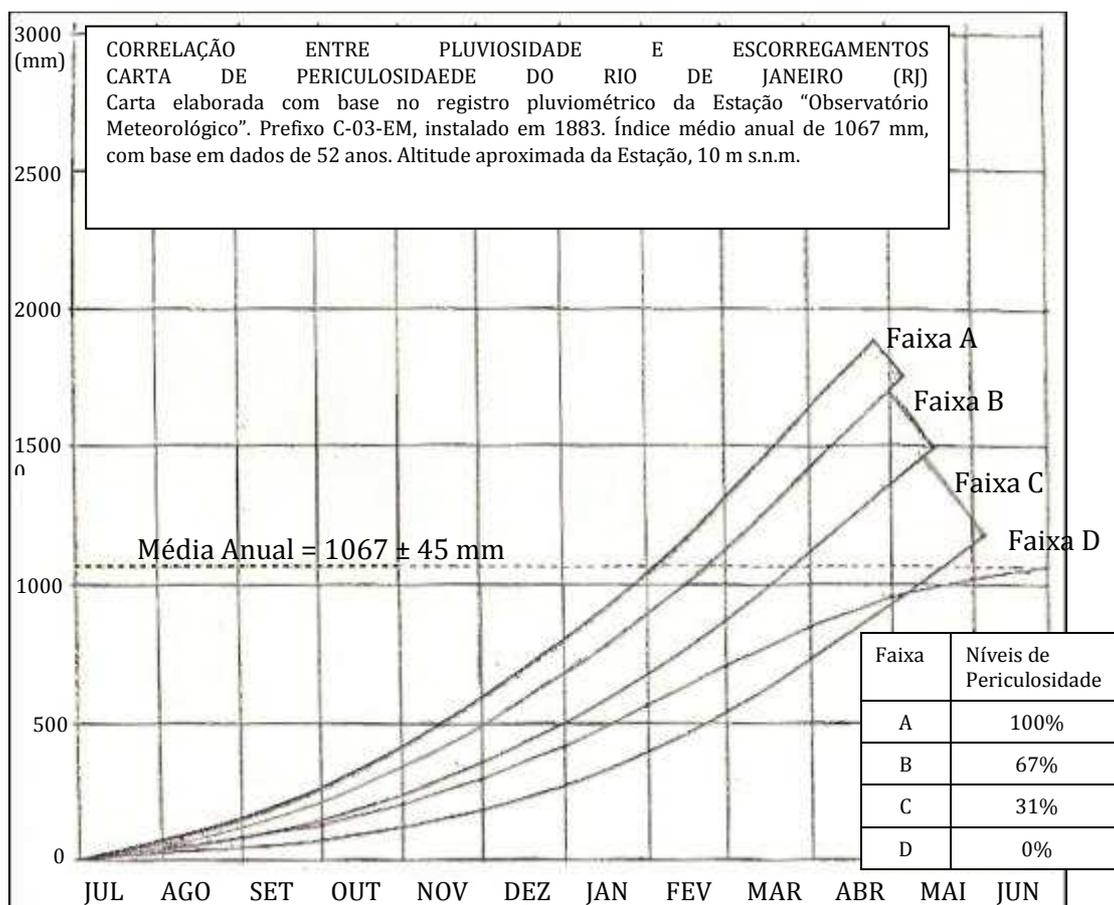
Figura 2.16 – Carta de periculosidade da Cidade do Rio de Janeiro baseada na correlação entre pluviosidade e escorregamentos (GUIDICINI e IWASA, 1976)

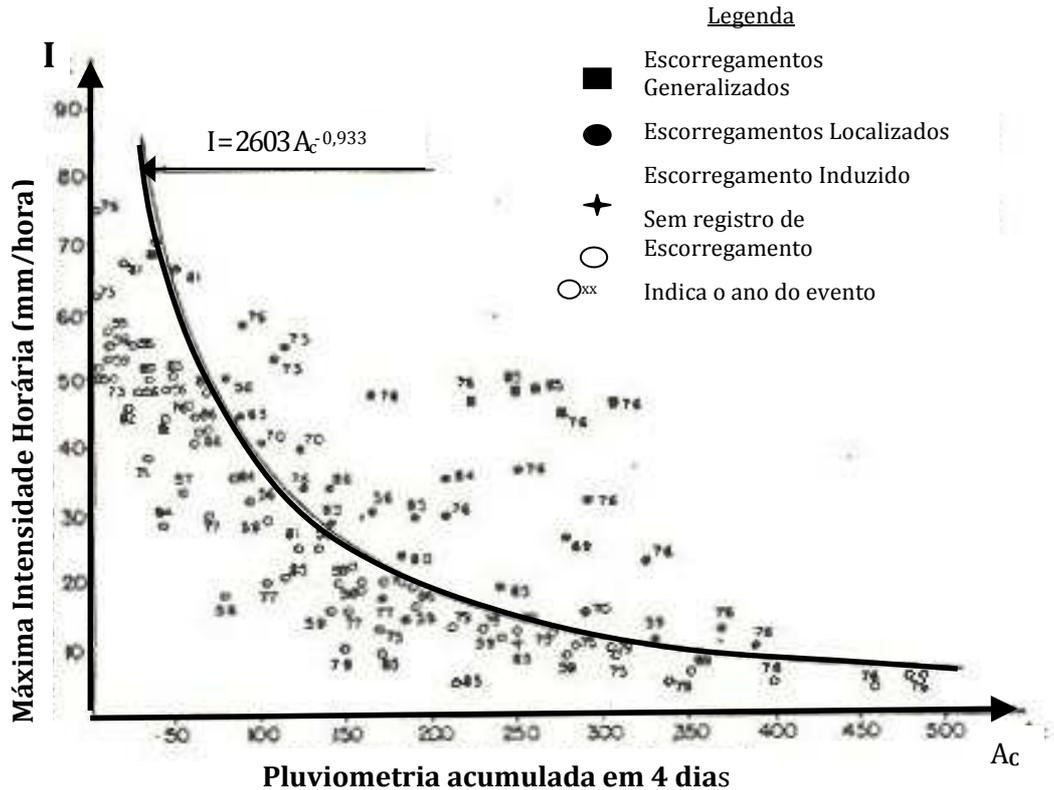
Figura 2.17 – Envoltória de escoamentos induzidos segundo TATIZANA *et al.* (1987a), para Serra de Cubatão (SP). Os índices pluviométricos foram calculados a partir de registros do Posto Pluviométrico Curva da Onça (E3-153 R) Setor refinaria (Petrobras)

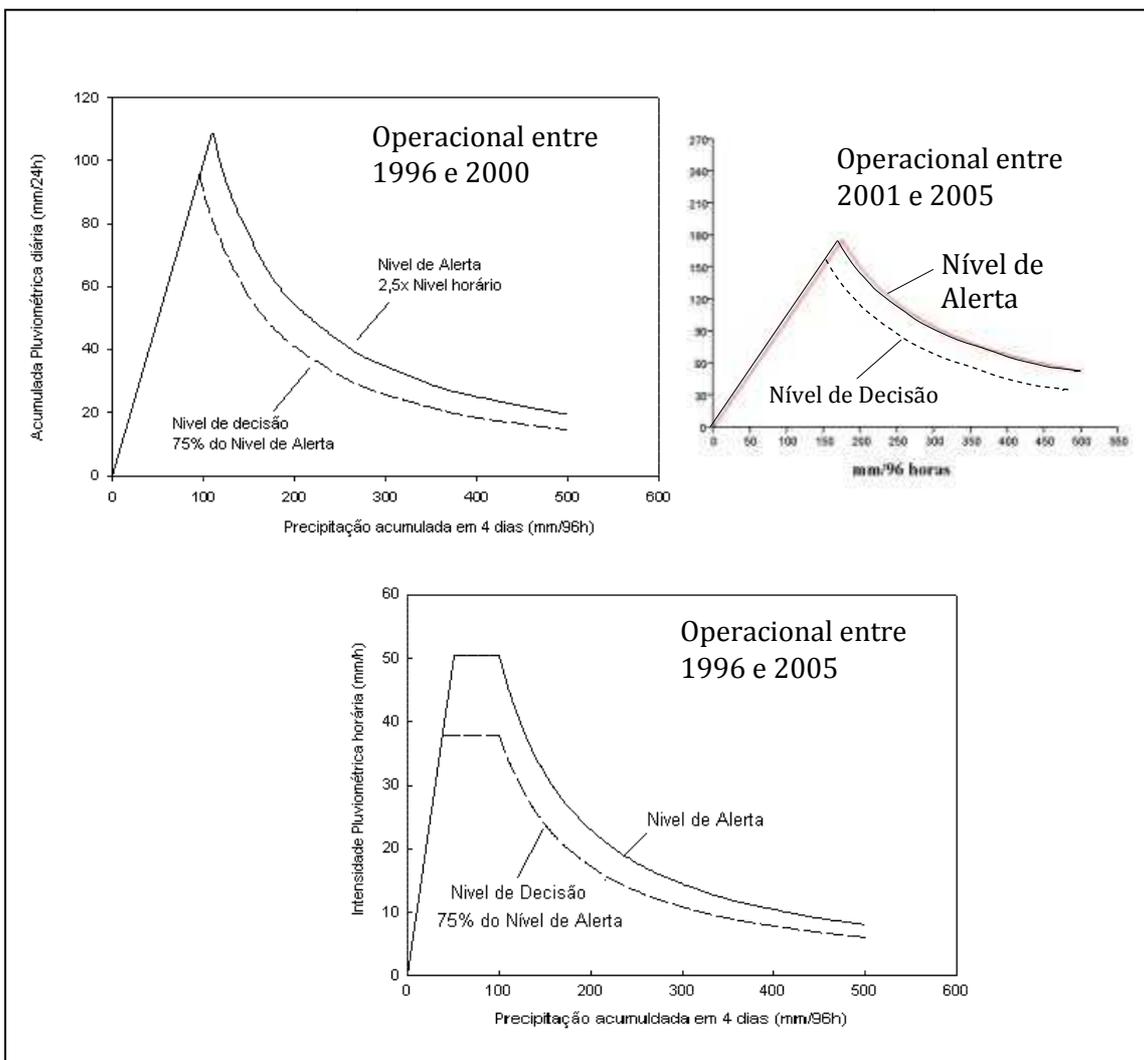
Figura 2.19 – Níveis de decisão e de alerta adotados pelo Sistema Alerta Rio até o mês de maio de 2005, baseados em limiares pluviométricos definidos pelas intensidades horárias e diárias em relação às acumuladas pluviométricas em 96 horas (modificado de D'ORSI *et al.*, 1997 e 2000)

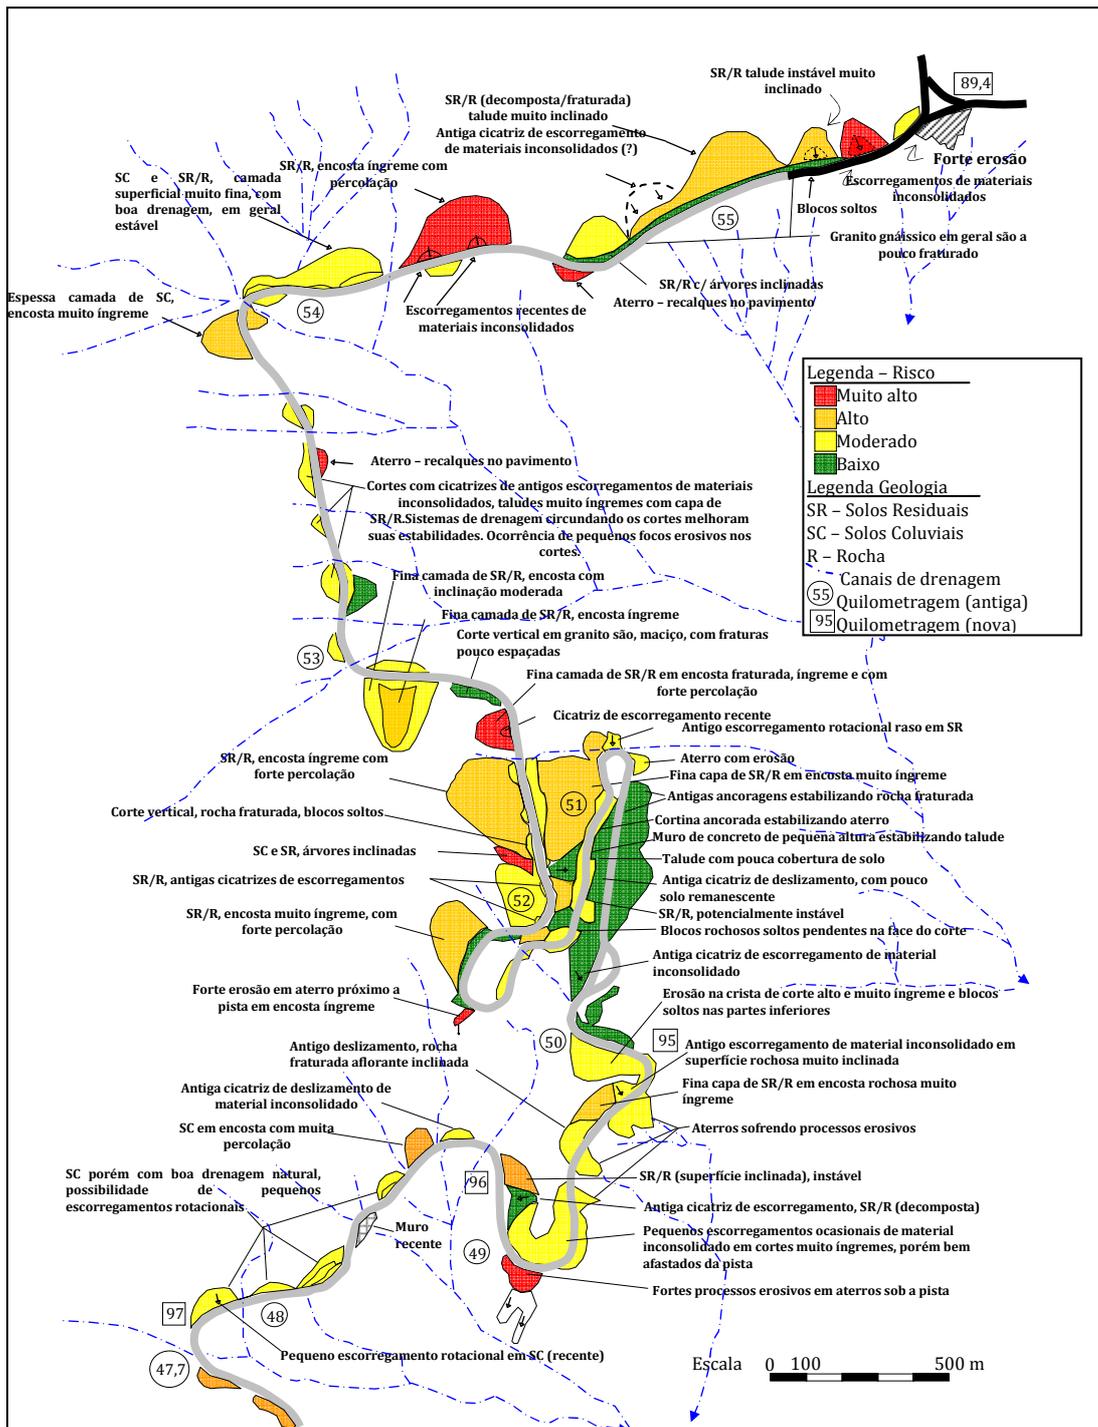
Figura 2.21 – Mapa de Risco da Rodovia BR 116 RJ, realizado em 1979 pelo geólogo Roy E. Hunt correspondente à Figura 9.98 de seu livro Geotechnical Engineering Investigation Handbook (HUNT, 2005).

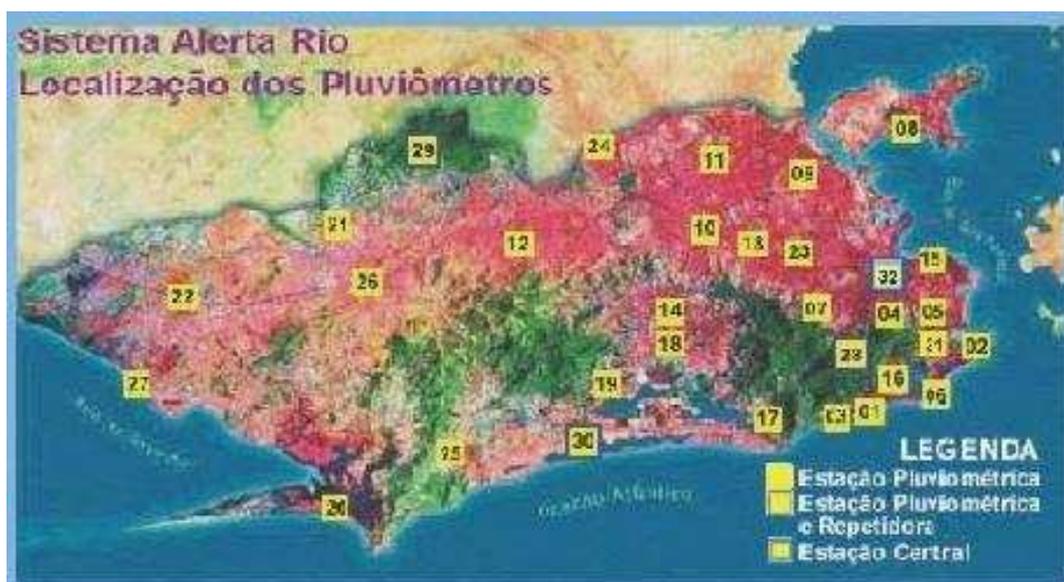
Figura 4.2 - Distribuição de telepluviômetros do Sistema Alerta Rio, na Cidade do Rio de Janeiro (<http://www0.rio.rj.gov.br/alertario>)

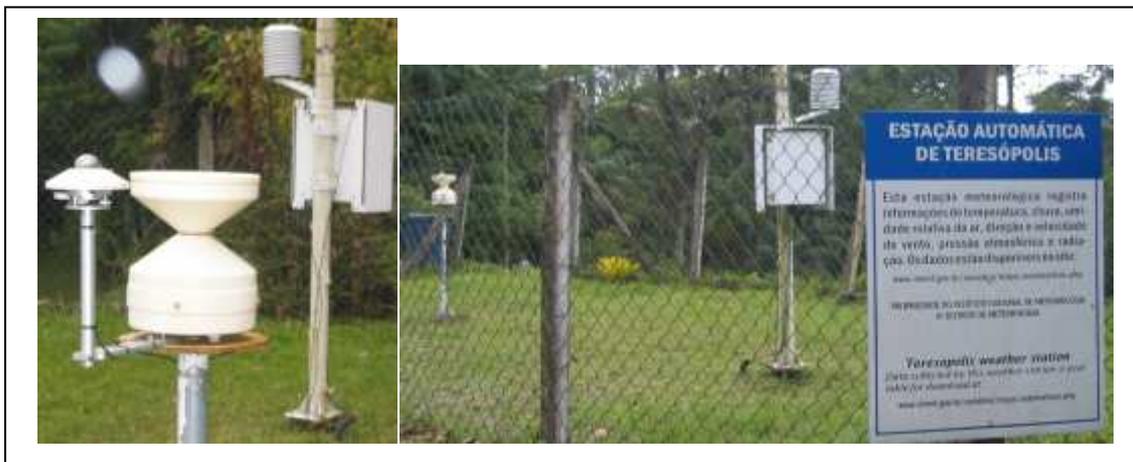
Figura 4.4 - Na fotografia a direita, uma vista parcial do sítio da Estação Meteorológica do INMET, instalada na sede do Parque Nacional da Serra dos Órgãos na Cidade de Teresópolis – RJ. Na fotografia esquerda um detalhe de alguns dos sensores da Estação, como o pluviômetro em 1º plano.

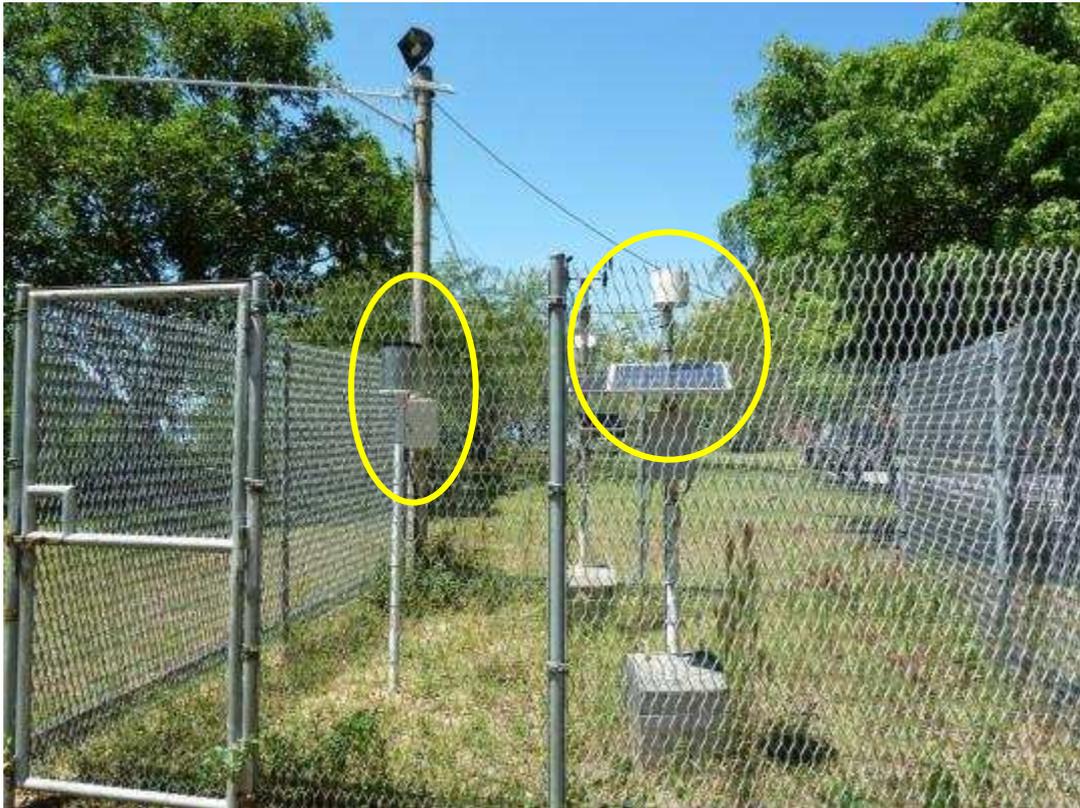
Figura 4.5 – Estação Automática da CRT, BR 116 KM 94,7 (Posto Garrafão). Neste sítio existem duas estações em funcionamento, sendo que uma transmite por GPRS e a outra por fibra ótica.

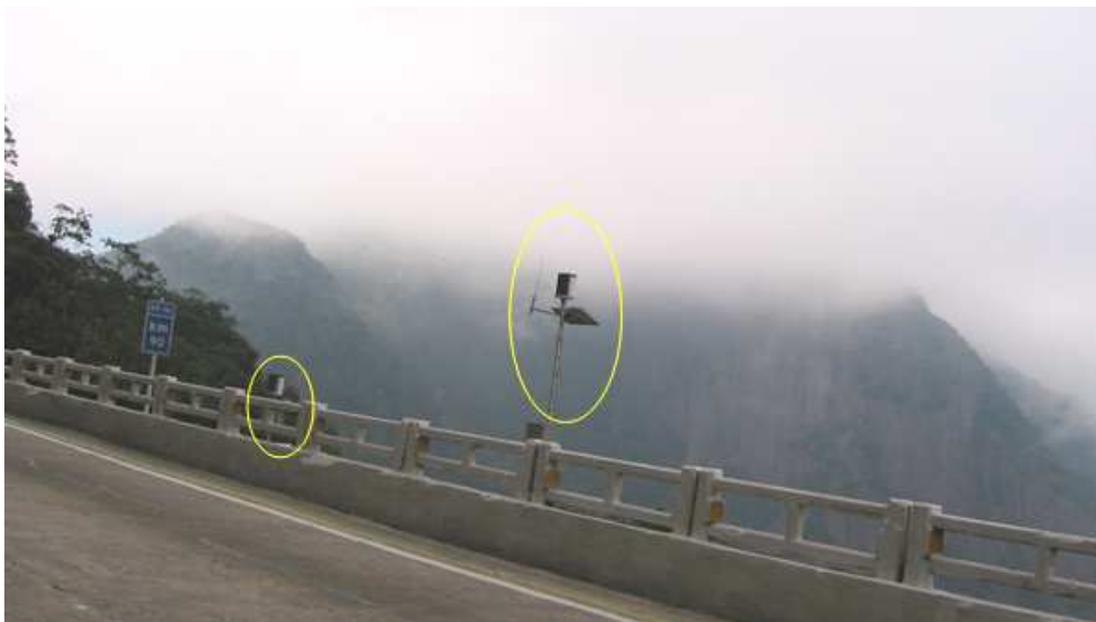
Figura 4.6 – Estação Automática da CRT, BR 116 KM 90 (próximo ao Alto do Soberbo). Neste local, desde existem duas estações em funcionamento, sendo que uma transmite por satélite e outra por fibra ótica.

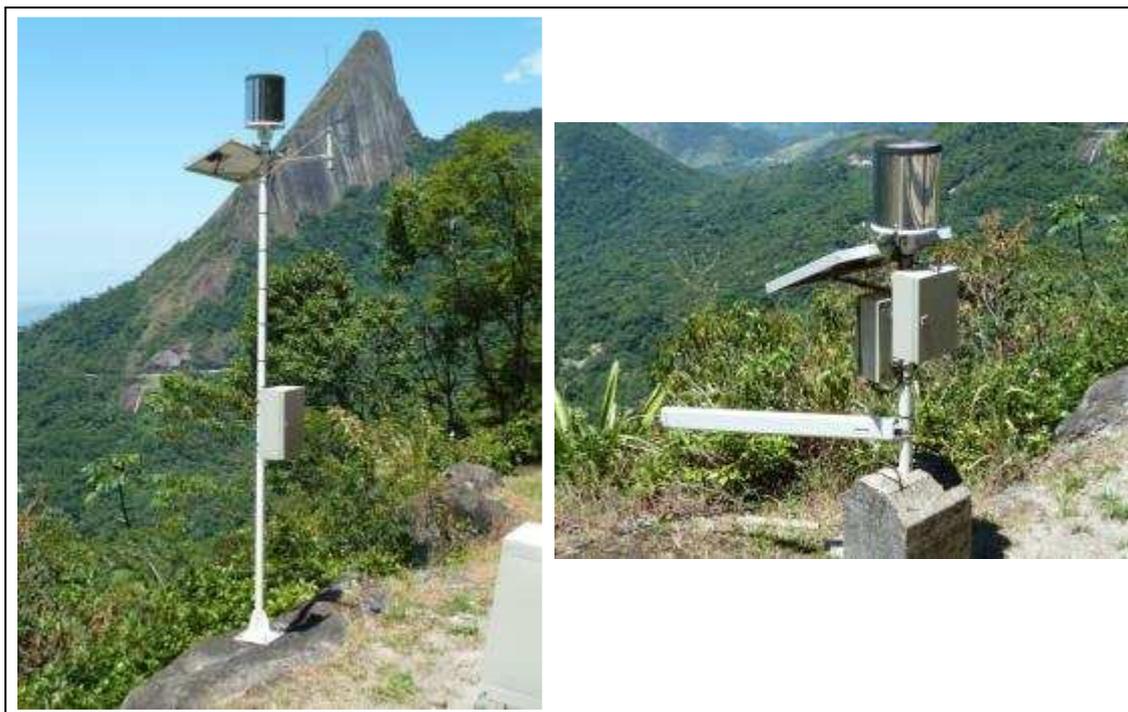
Figura 4.7 – Detalhe das estações da CRT no KM 90 da BR 116. A fotografia da esquerda mostra a estação que envia os dados por satélite (Orbconn); a fotografia da direita mostra a estação que transmite seus registros por cabo de fibra ótica.

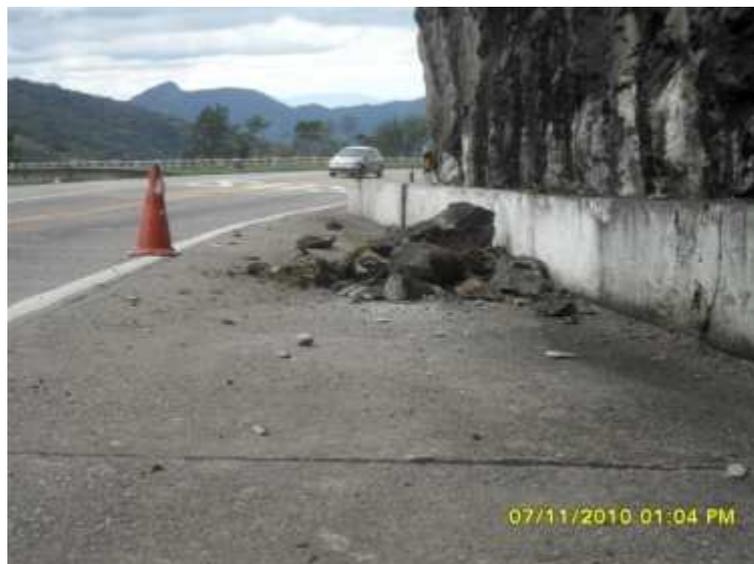
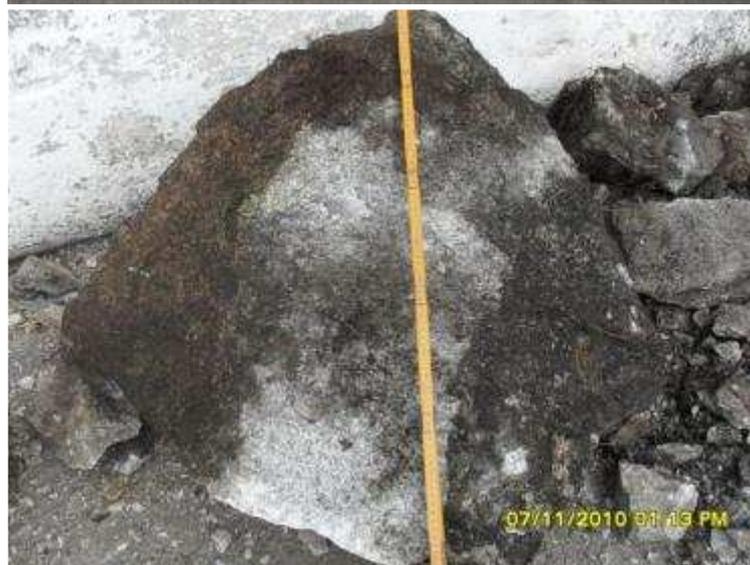
Figura 5.1 e 5.2 – Fotos da Oc. 120 – Pedras que rolaram da vertente e acabaram no acostamento sem maiores conseqüências.

- Data: 07/11/2010
- Categoria: Simples;
- Ocorrência Oc120: km 92,20 – Talude a montante da pista
 - Descrição: Rolamento e queda bloco rochoso (de pequeno porte) atingindo o acostamento e se fragmentando.
 - Conseqüências: não houve neccessidade de interdição do tráfego.
 - Referências: “Boletim de Ocorrência – 07/11/2010” da CRT.

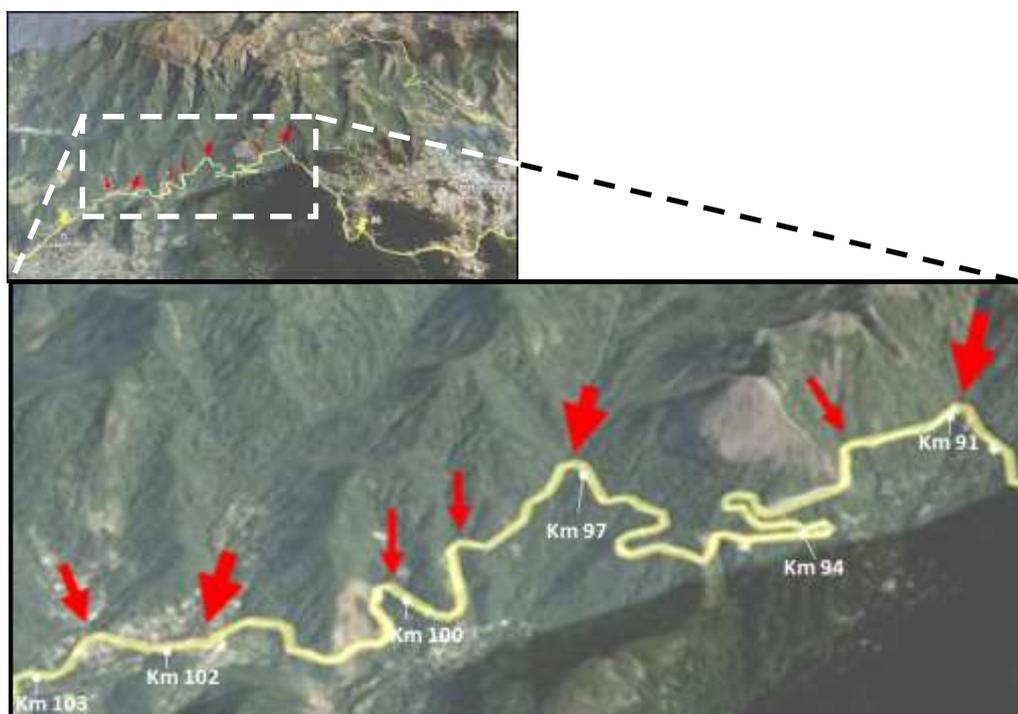
Figura 5.3 – Algumas indicações de pontos na Rodovia onde existe risco associado à corrida de detritos. Estes pontos correspondem às interseções da pista de rolamento com eixos de vales muito extensos e pronunciados, com potencial de desenvolvimento das corridas.

Processos associados a corridas de detritos, potencialmente muito danosos, felizmente apresentam pequena frequência na área de estudo, sendo o caso da ocorrência 18, que atingiu a pista no km 91,2, na área de descanso “Parada da Santinha”. Cabe citar que este é o único ponto da Rodovia em que foram construídas obras preventivas contra este tipo de processo de instabilização. A Figura 5.3 apresenta algumas indicações de pontos na rodovia onde existe maior suscetibilidade associado a corrida de detritos no trecho de Rodovia em apreço.

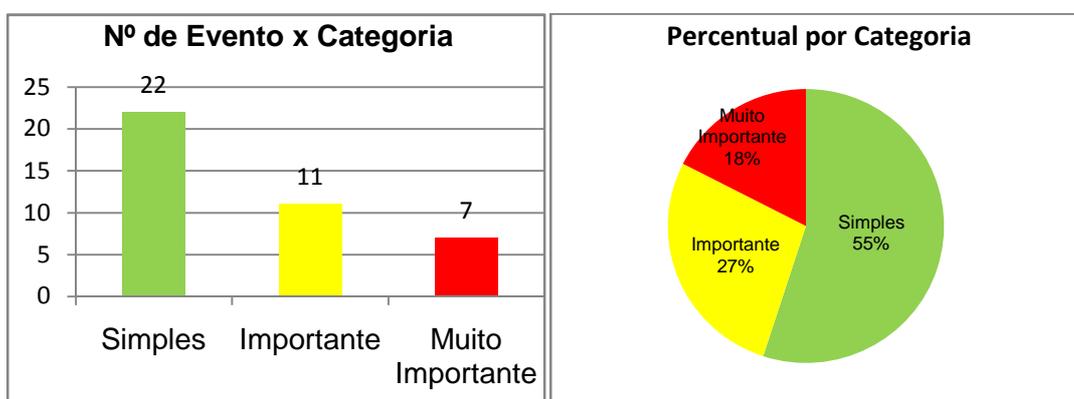
Figura 5.5 – Quantidade e Percentual dos Eventos Pluviométricos em função de sua Categoria quanto aos danos causados na Rodovia BR 116RJ.

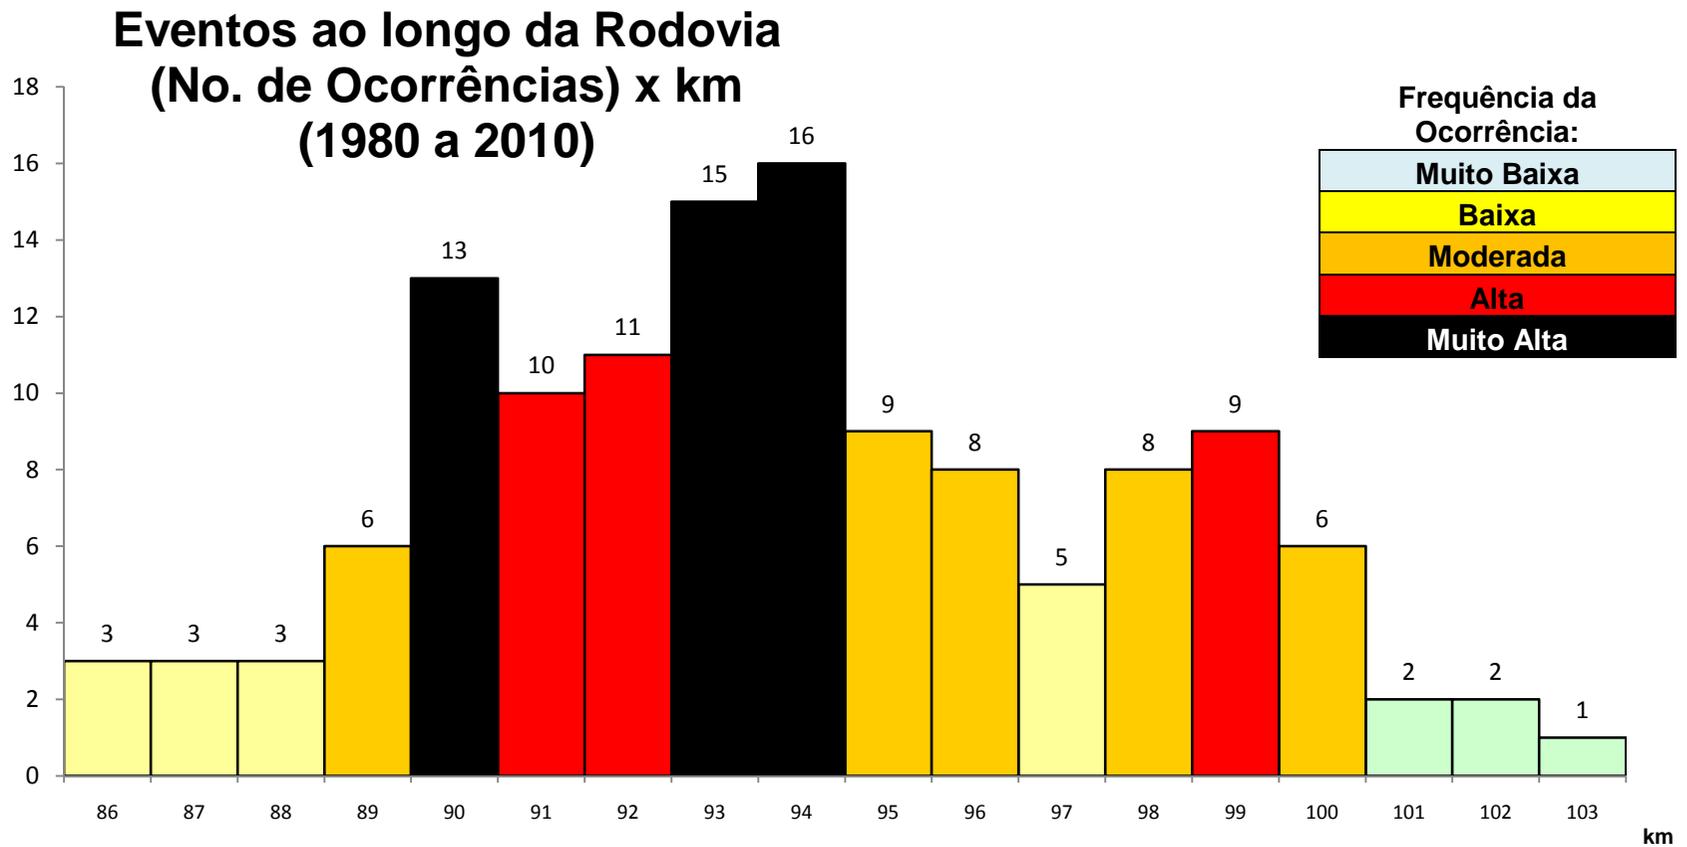
Figura 5.6 – Gráfico relacionando o No. de Ocorrências ao longo da Rodovia BR 116 RJ (entre os KM 86 e 104) x Intervalo quilométrico, no período 1980 a 2010.
