CORRELAÇÃO ENTRE PLUVIOMETRIA E ESCORREGAMENTOS NO TRECHO DA SERRA DOS ÓRGÃOS DA RODOVIA FEDERAL BR-116 RJ (RIO-TERESÓPOLIS)

Tese de Doutorado apresentada ao Programa de Pós-graduação em Engenharia Civil, COPPE, da Universidade Federal do Rio de Janeiro, como parte dos requisitos necessários à obtenção do título de Doutor em Engenharia Civil.

Rio de Janeiro
Novembro de 2011

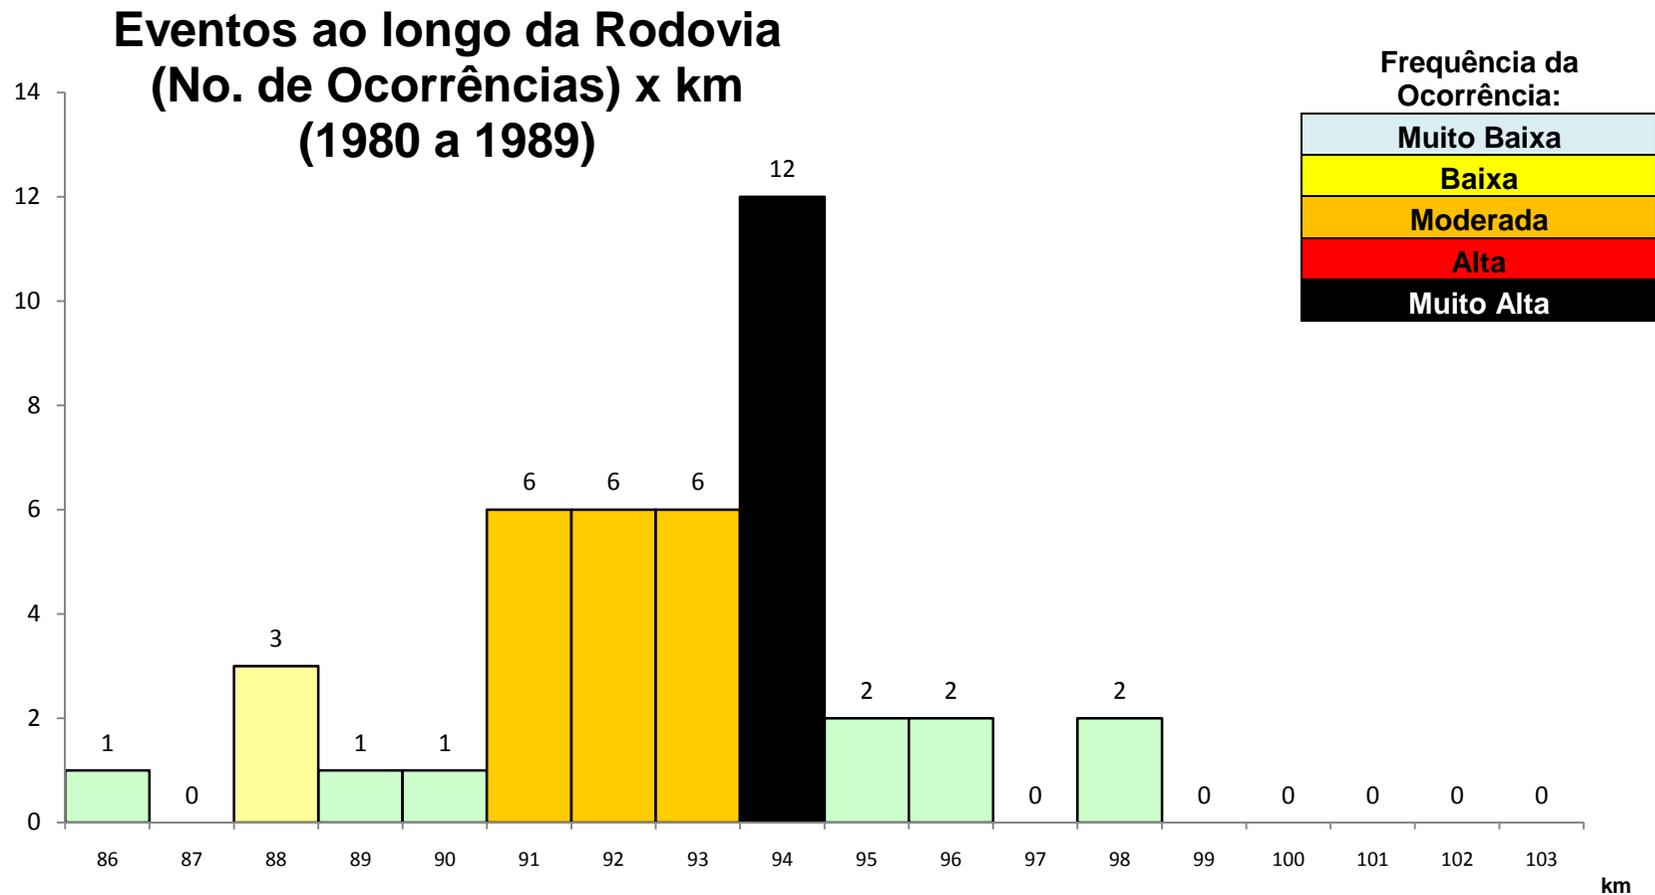
Figura 5.7 – Gráfico relacionando o No. de Ocorrências ao longo da Rodovia BR 116 RJ (entre os KM 86 e 104) x Intervalo quilométrico, no período 01/01/1980 a 31/12/1989.

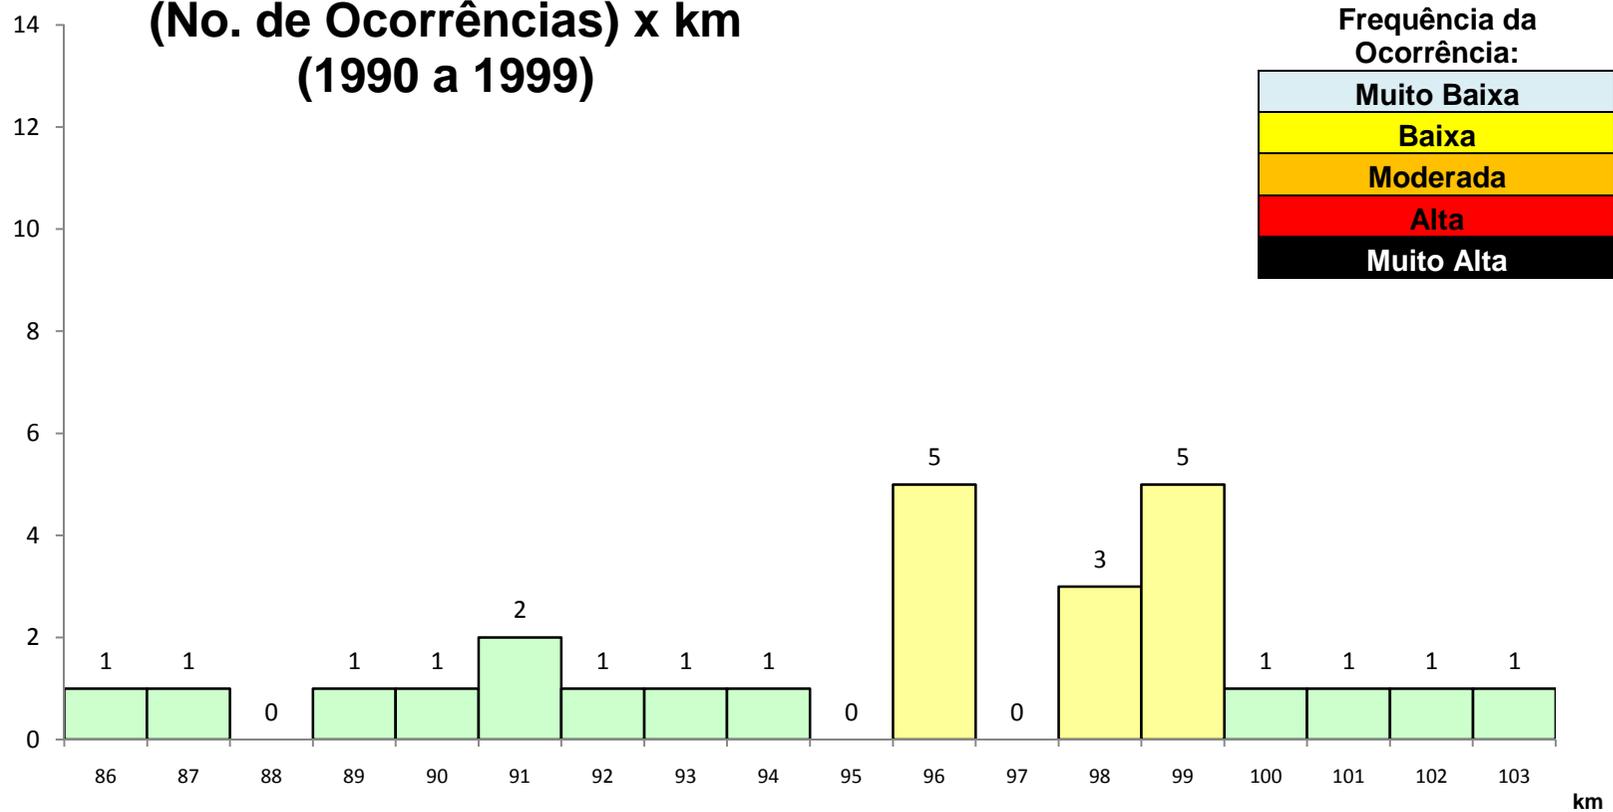
Figura 5.8 – Gráfico relacionando o No. de Ocorrências ao longo da Rodovia BR 116 RJ (entre os KM 86 e 104) x Intervalo quilométrico, no período 01/01/1990 a 31/12/1999.

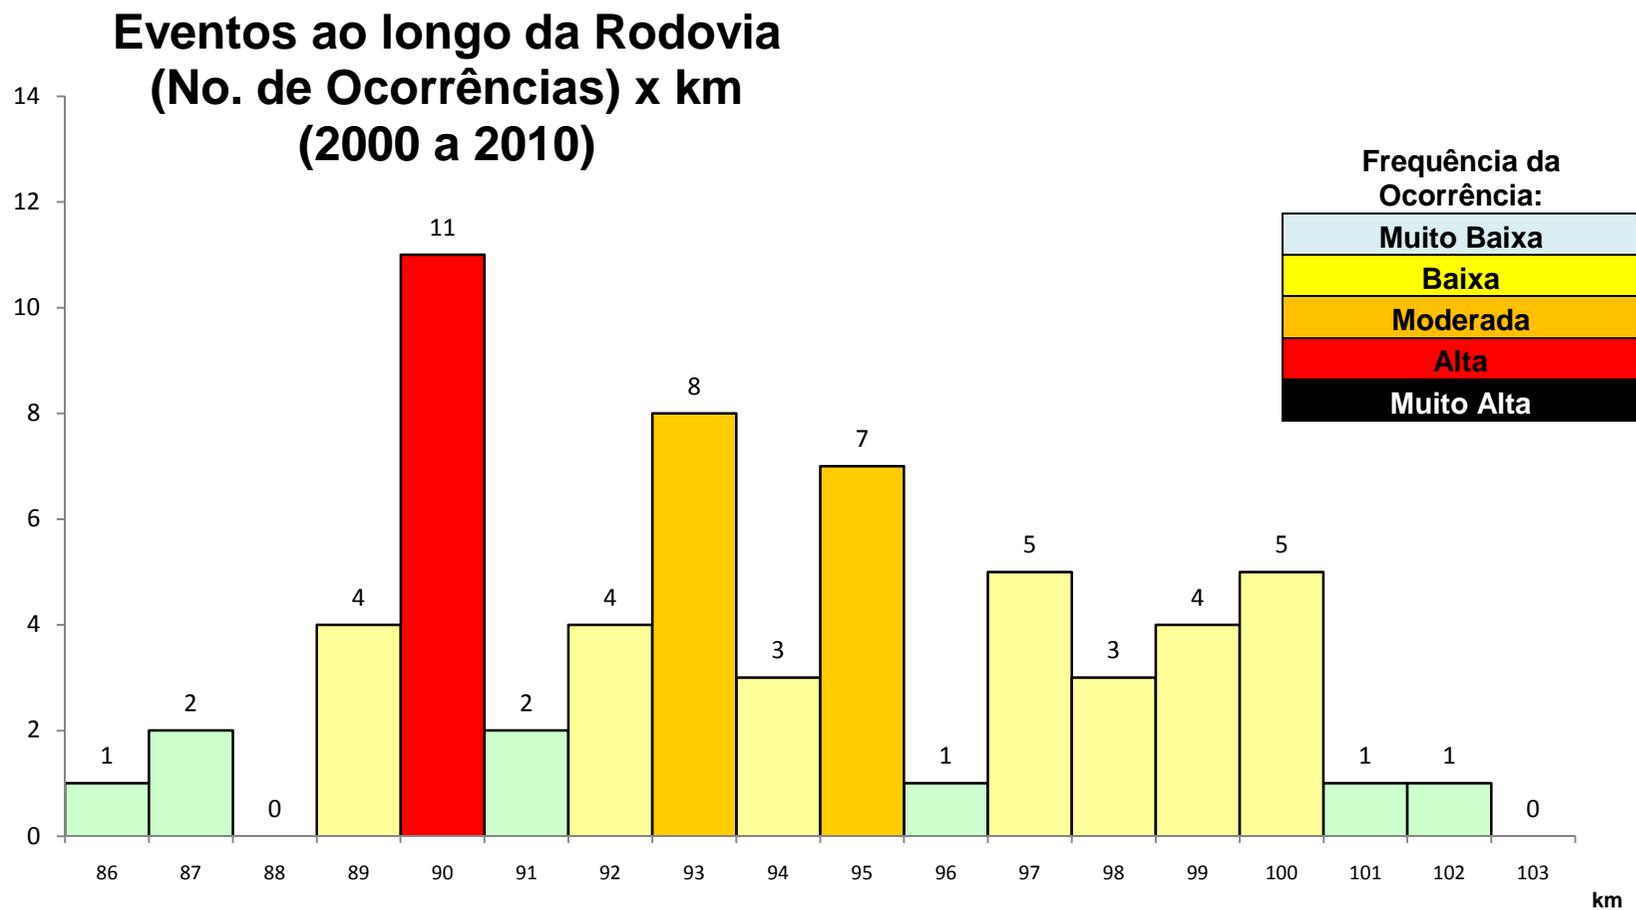
Figura 5.9 – Gráfico relacionando o No. de Ocorrências ao longo da Rodovia BR 116 RJ (entre os KM 86 e 104) x Intervalo quilométrico, no período 01/01/2000 a 31/12/2010.

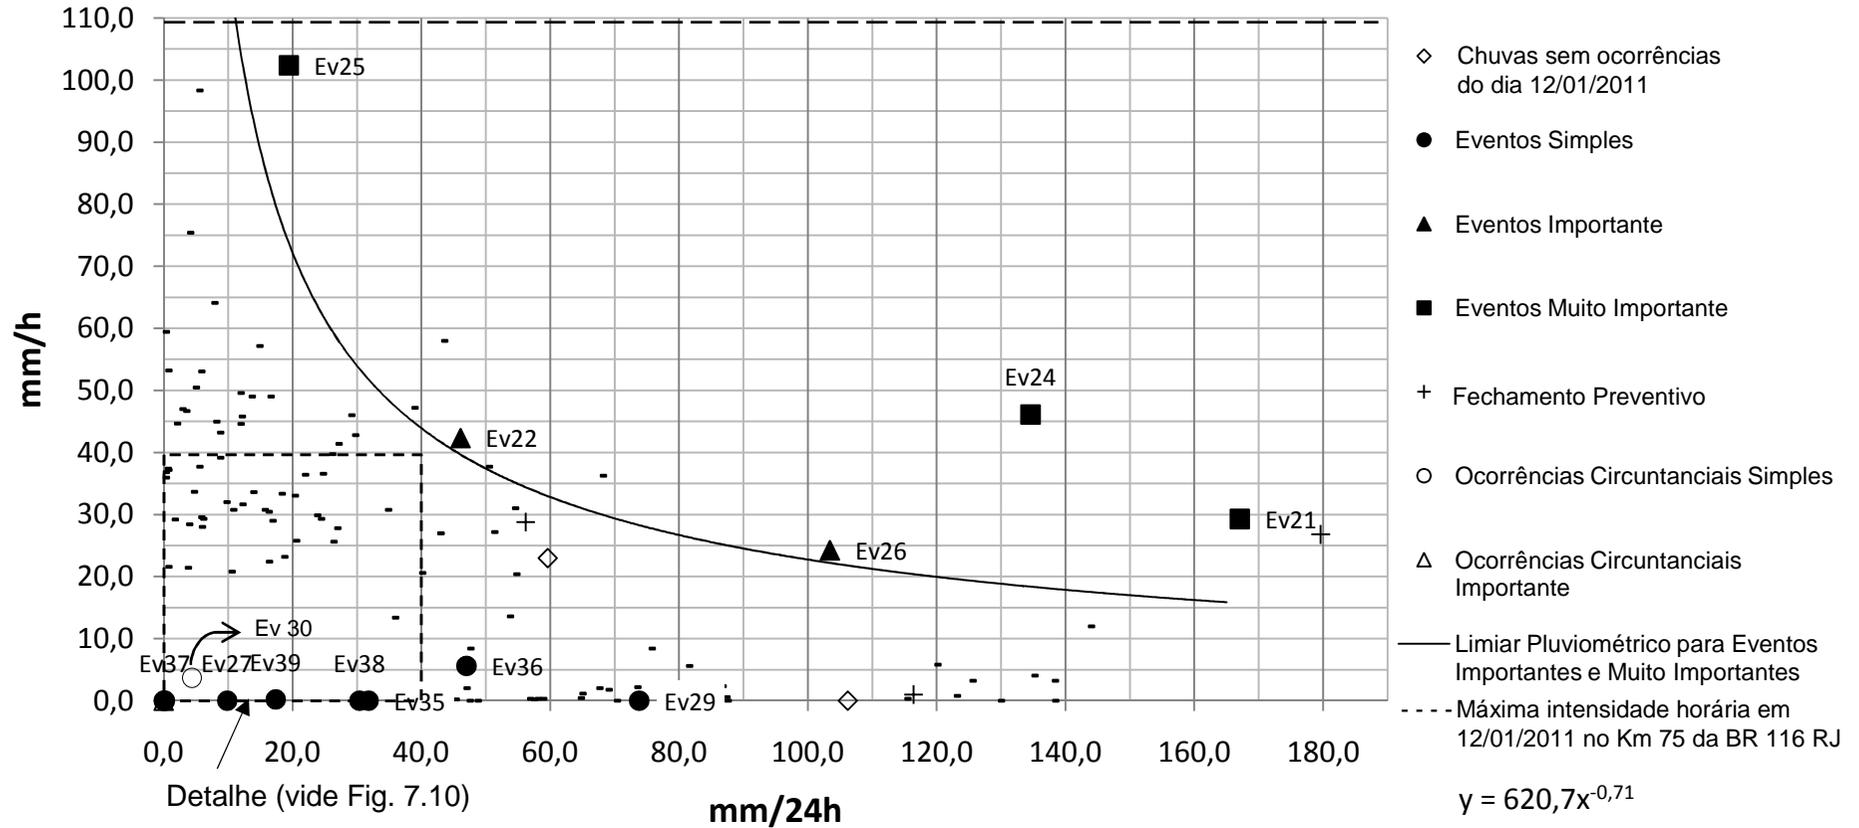
Figura 6.1 – Gráfico de correlação entre “mm/h” e “mm/24h”

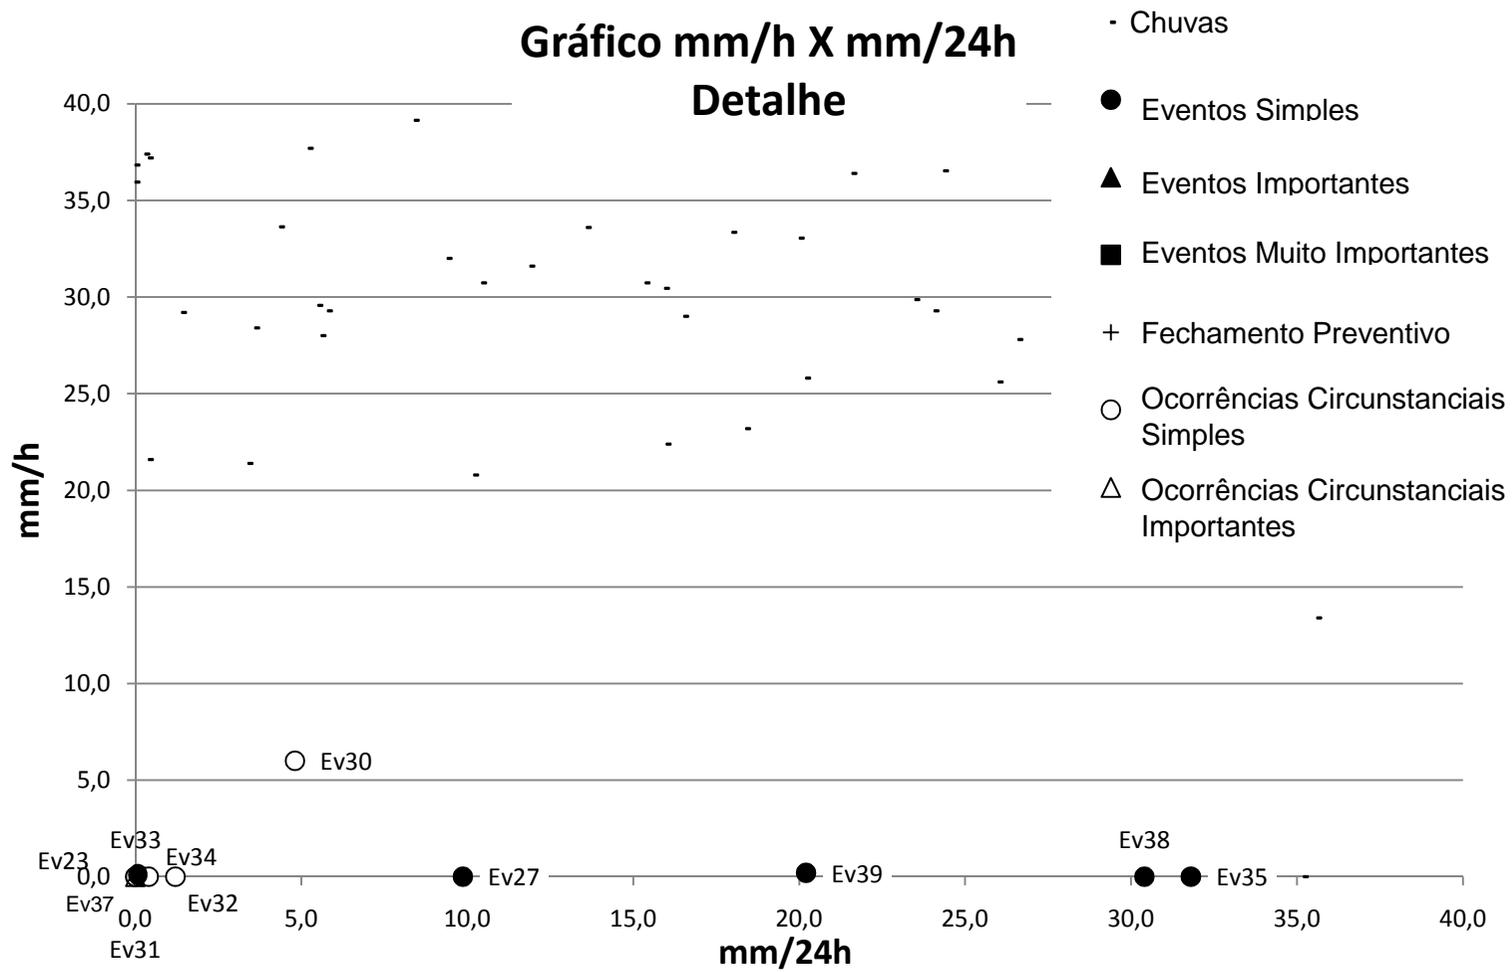
Figura 6.2 – Detalhe dado gráfico referente à Fig. 6.1.

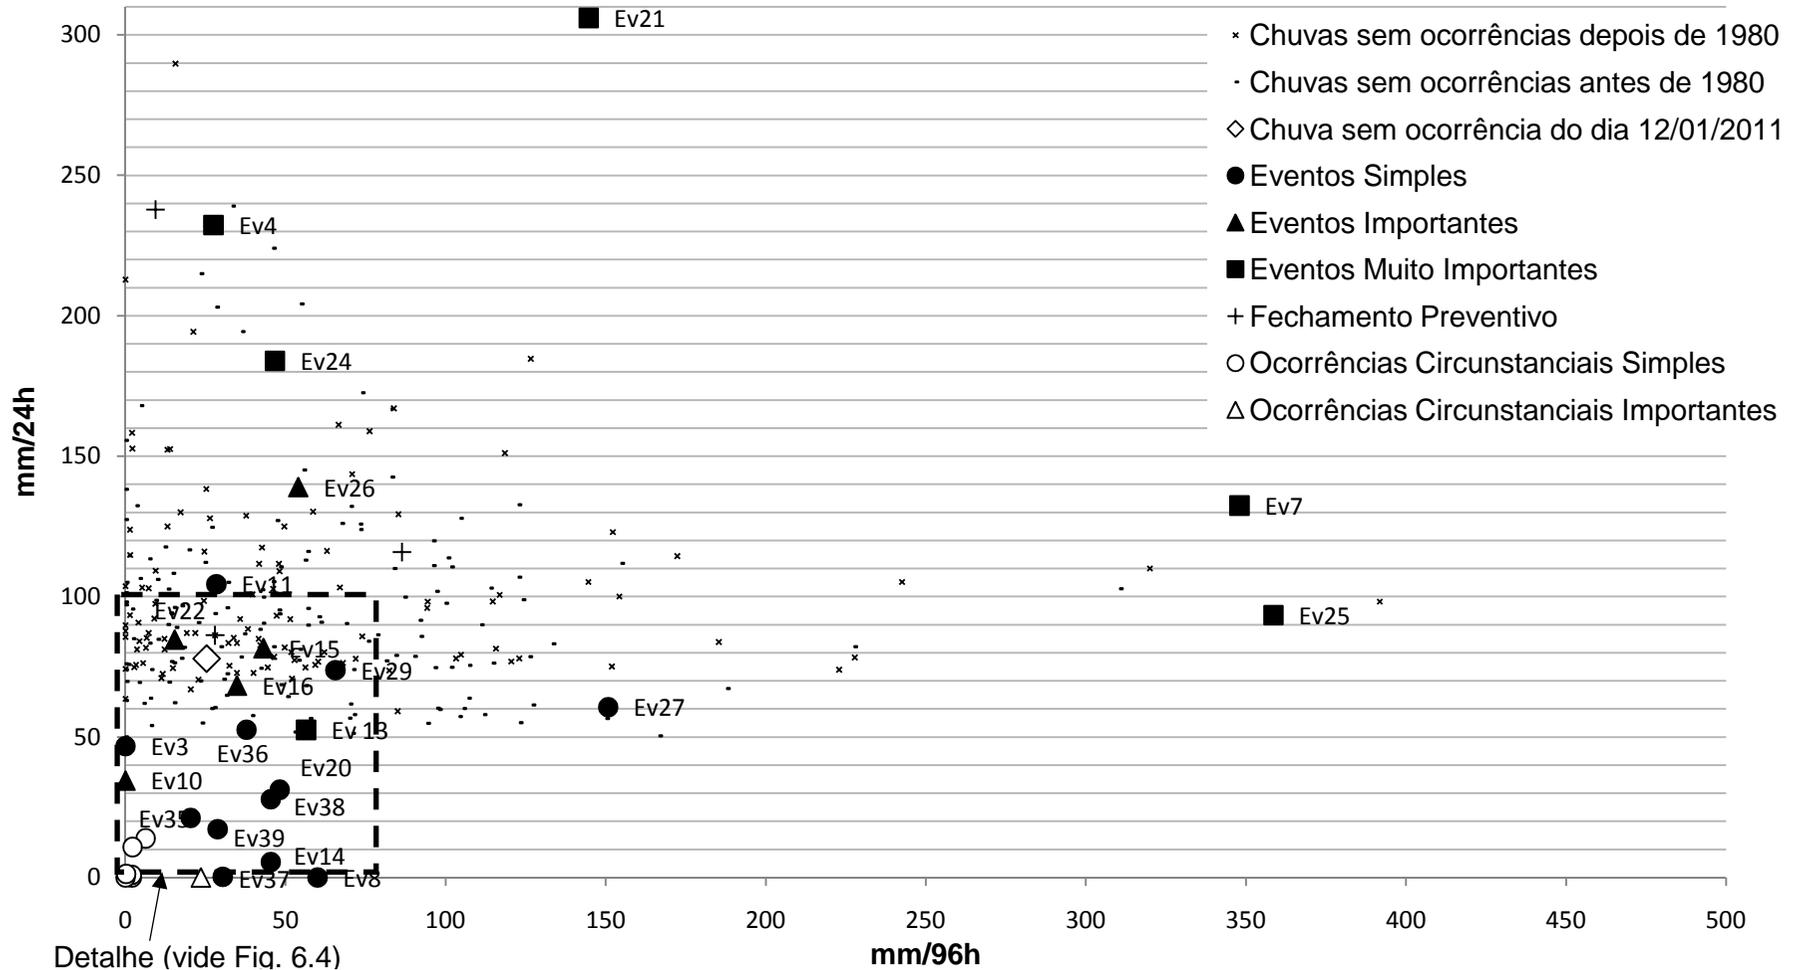
Figura 6.3 – Correlação entre “mm/24h e mm/96h”: resultados não possibilitaram o estabelecimento de um limiar pluviométrico crítico. Dados de chuvas anteriores a 1980 sem possibilidade de verificação sobre a existência ou não de ocorrência de movimentos de massa.

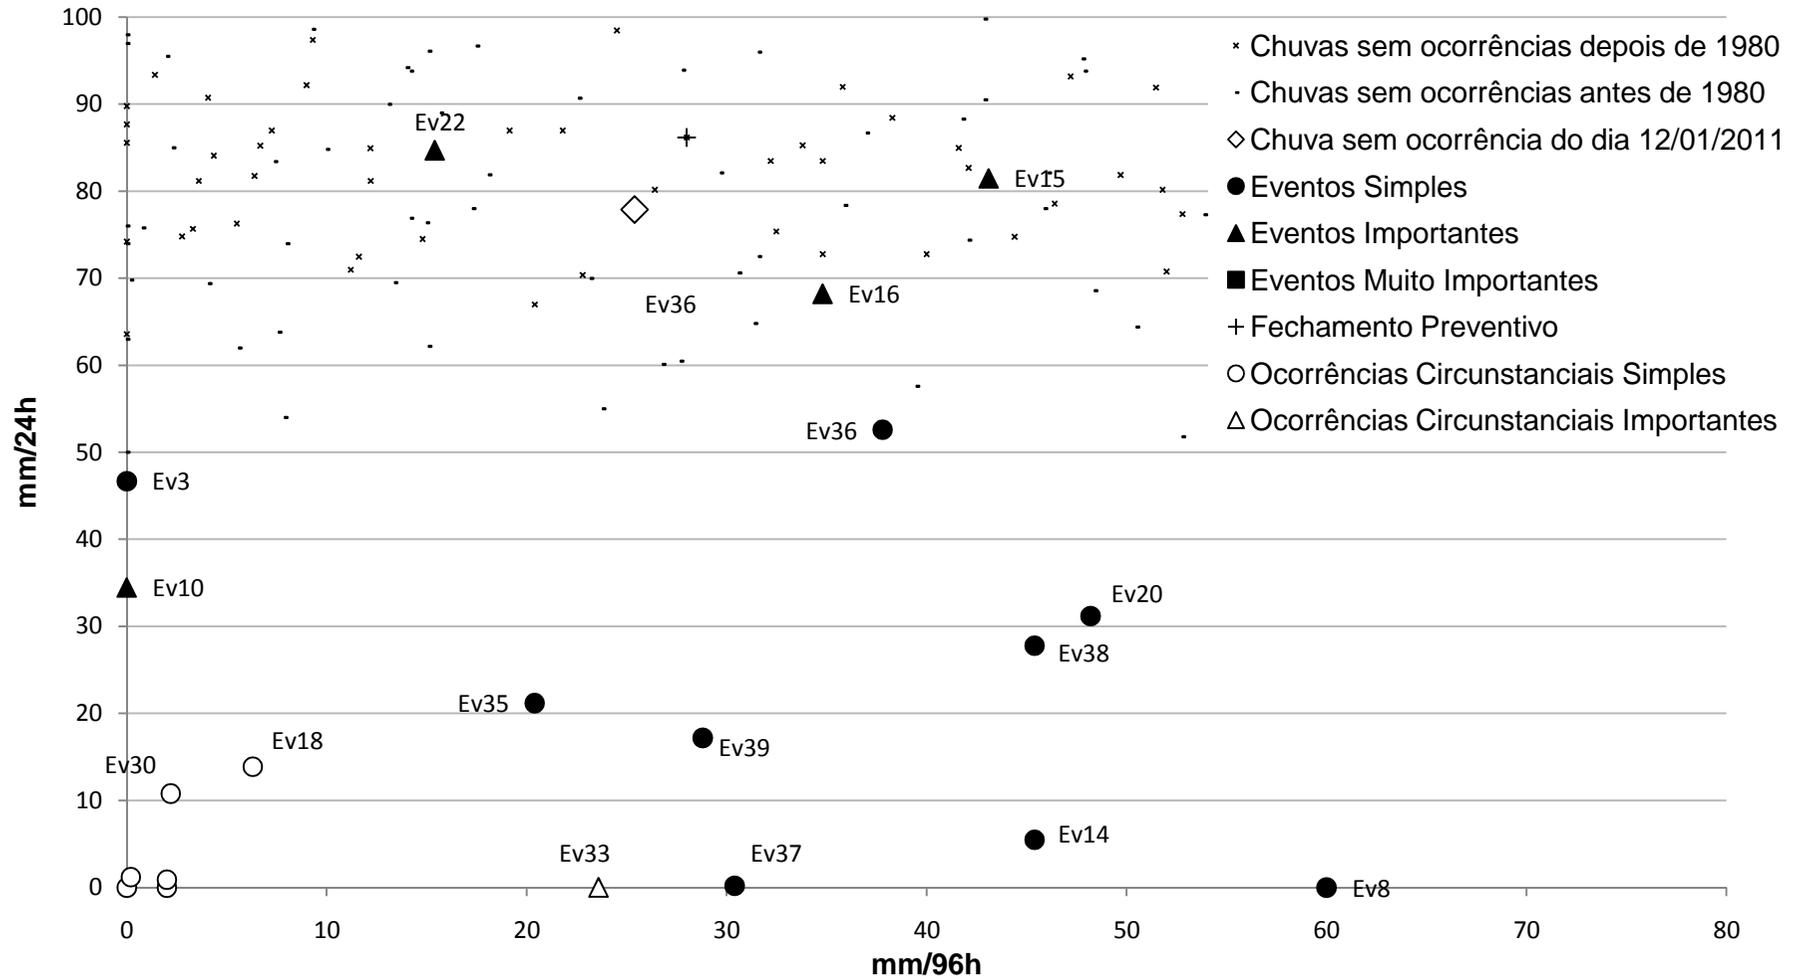
Figura 6.4 – Detalhe dado gráfico referente à Fig. 6.3.

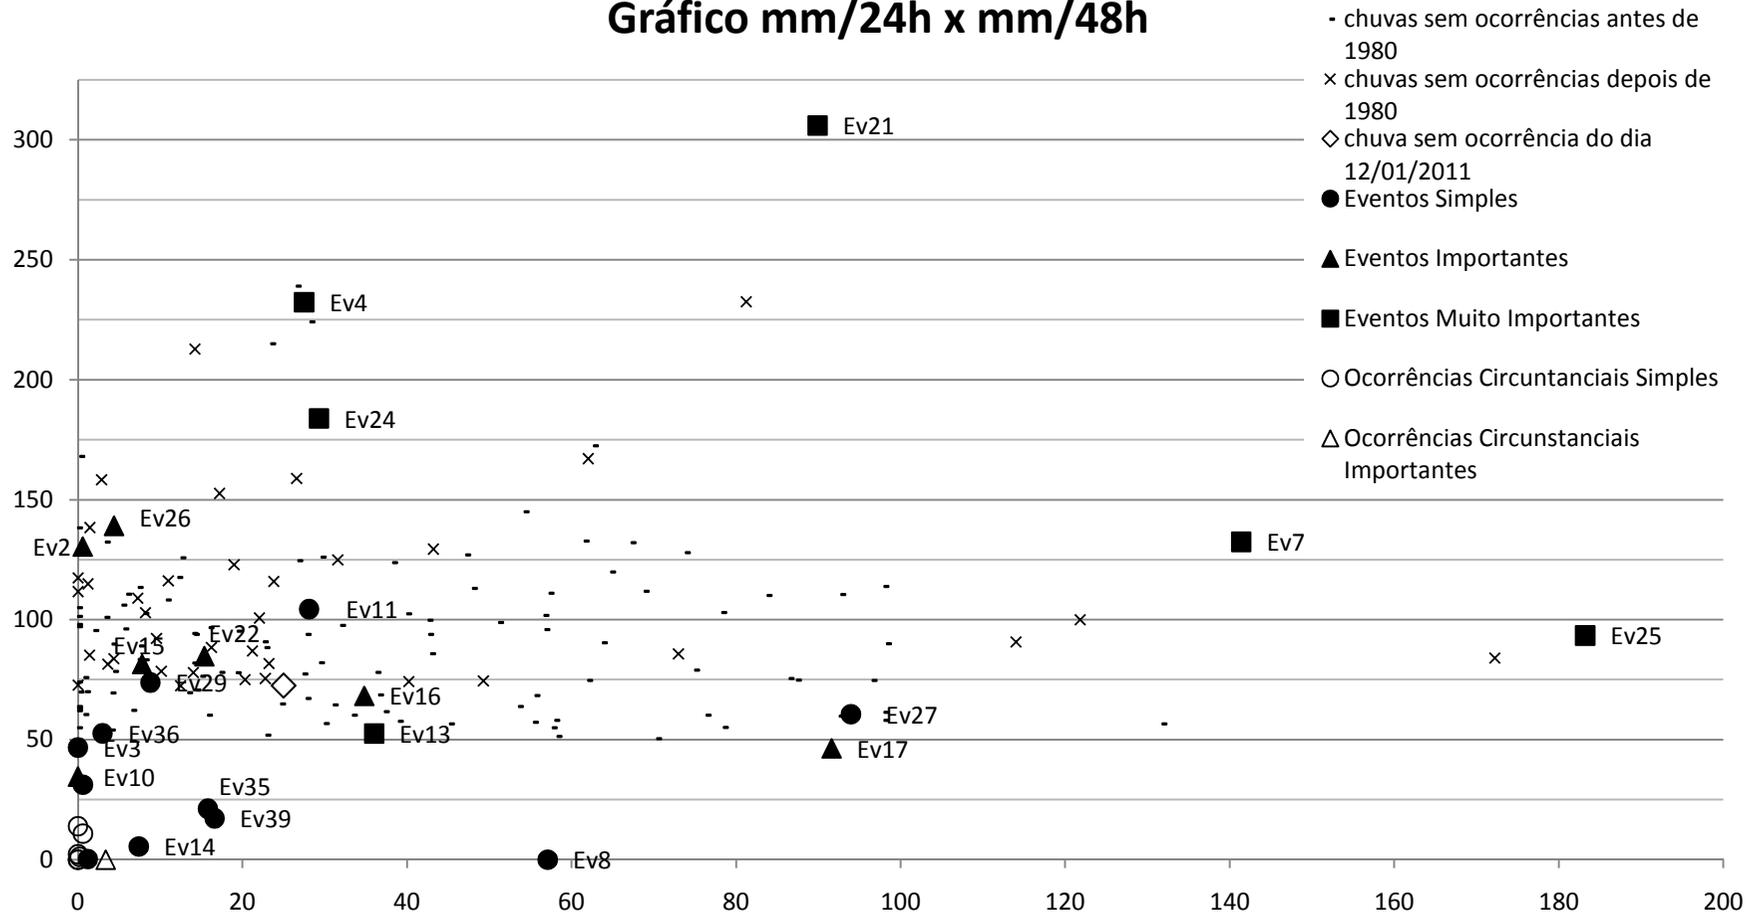
Figura 6.5 – Exemplo de correlação (“mm/24h x” x “mm/48h”) testada que não apresentou resultado consistente.

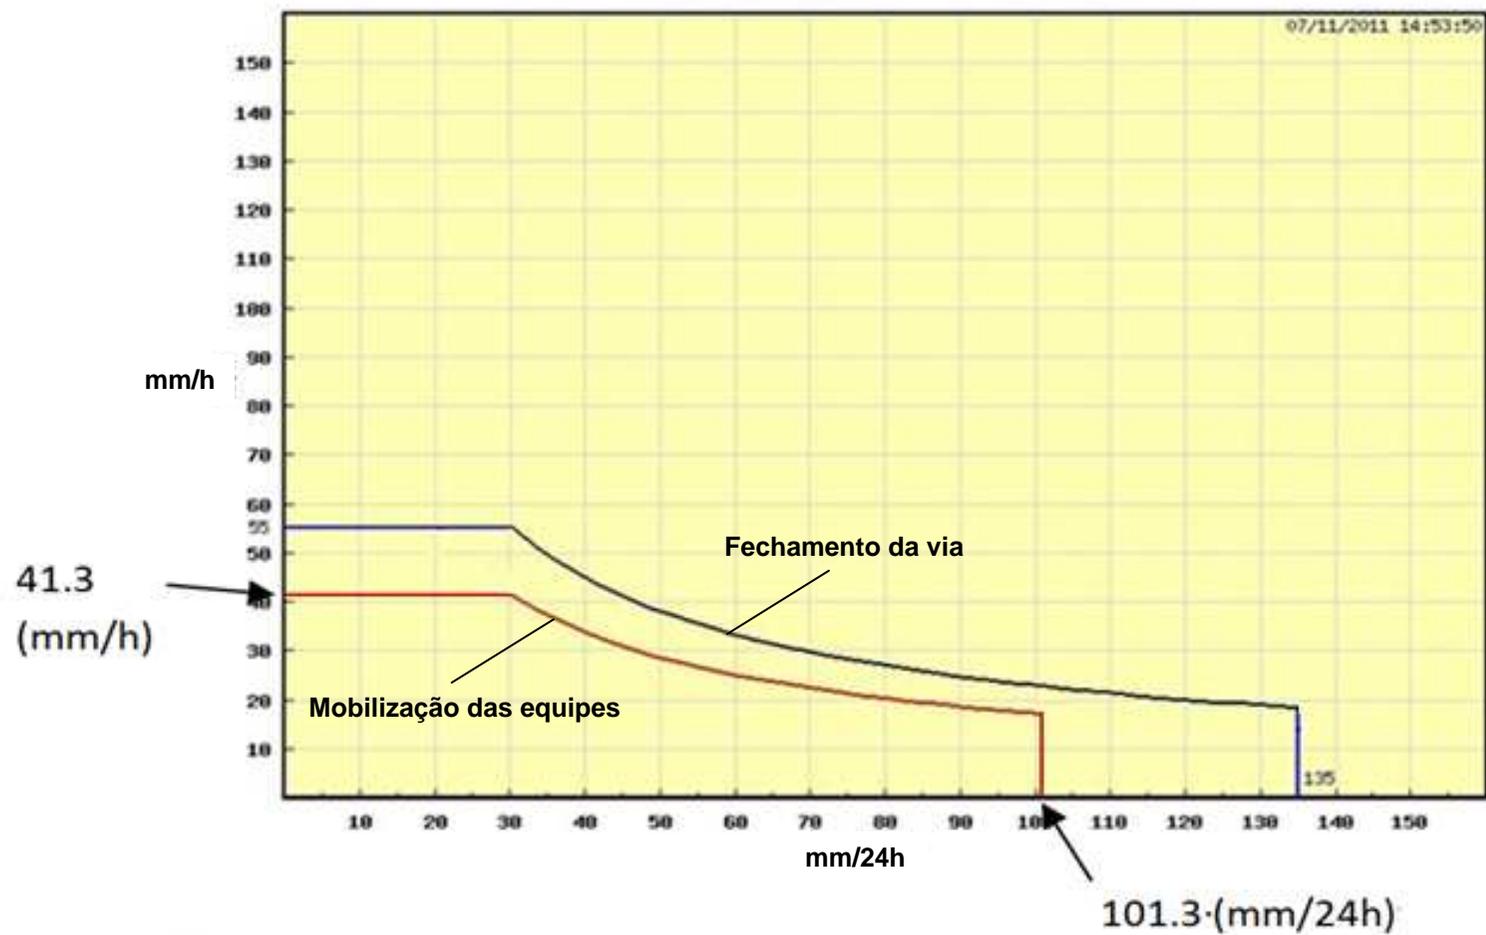
Figura 7.1 – Curva pluviométrica crítica adotada pela CRT a partir do 2º semestre de 2011 para o fechamento preventivo da BR 116 RJ no trecho da Serra de Teresópolis, entre os km 89 e 103.

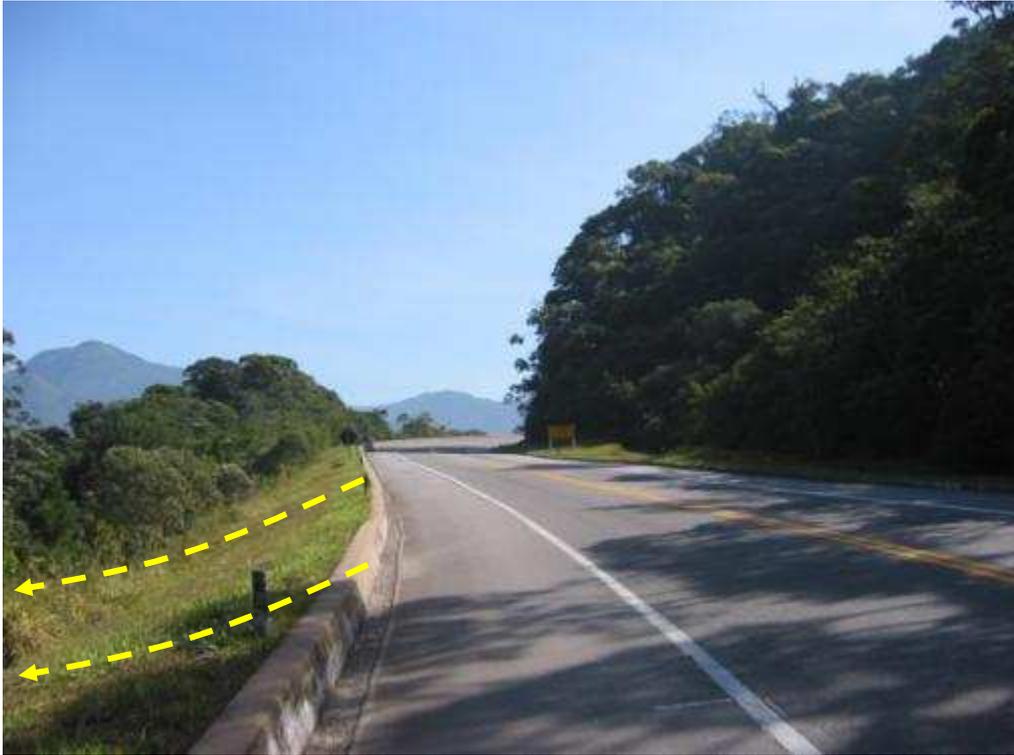
Figura A1.1 - km 86,400 – Local onde ocorreu um acidente (linha tracejada) geológico no trecho de encosta à montante do Condomínio “Comari” em 18/01/1991 (Ev 7. Oc. 22).

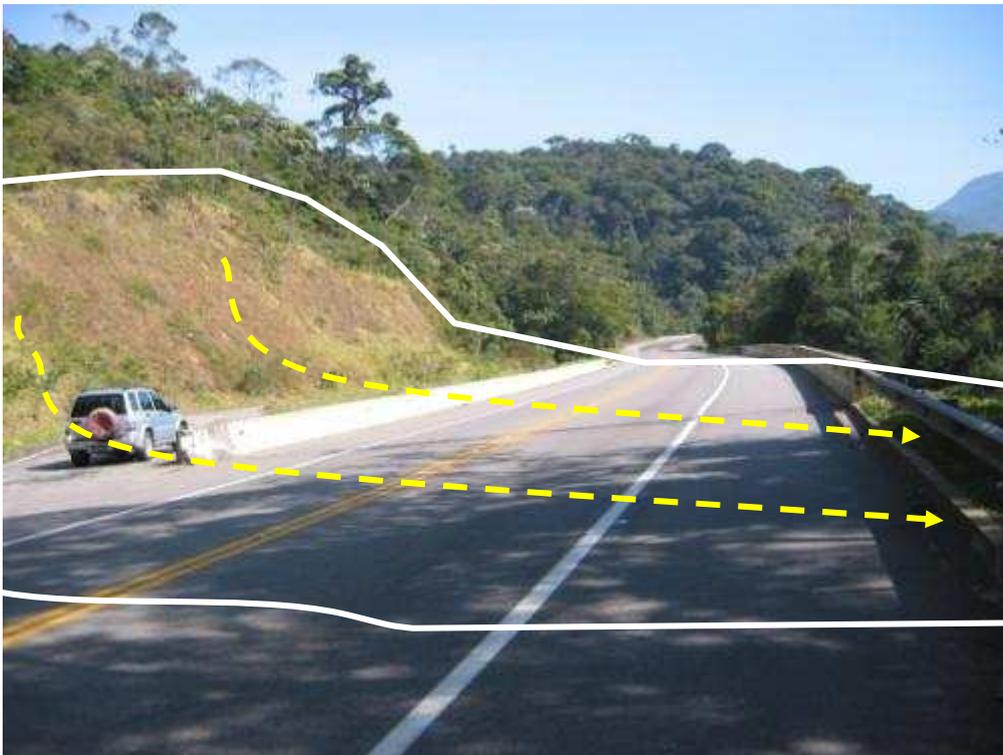
Figura A1.2 - km 87 – Local de ocorrência de um grande acidente (linha tracejada) (Ev. 13 Oc. 77 08/02/2005). Ali foi instalada uma instrumentação geotécnica (piezômetros e inclinômetros) e construído um sistema de drenagem sob e a jusante da pista. O maciço rochoso aflora a montante do acostamento.

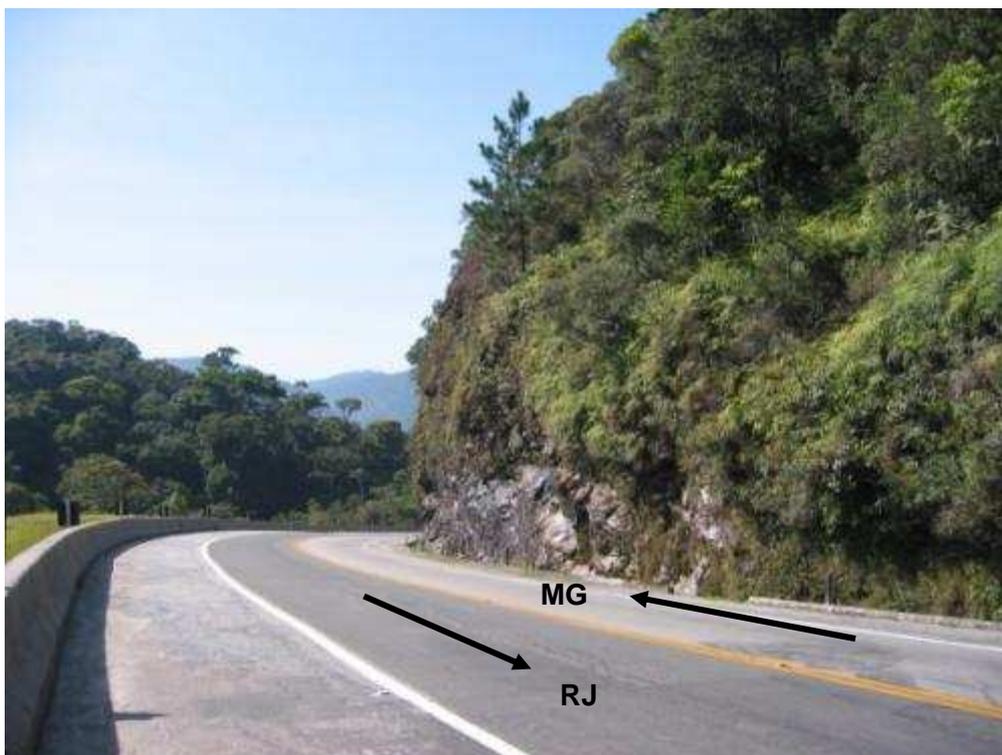
Figura A1.4- Km 88 (parte inicial) – Ocorrências de taludes rochosos verticais, escavados para a implantação da via e cujas bases se encontram muito próximas da pista. Foto sentido Além Paraíba (MG).

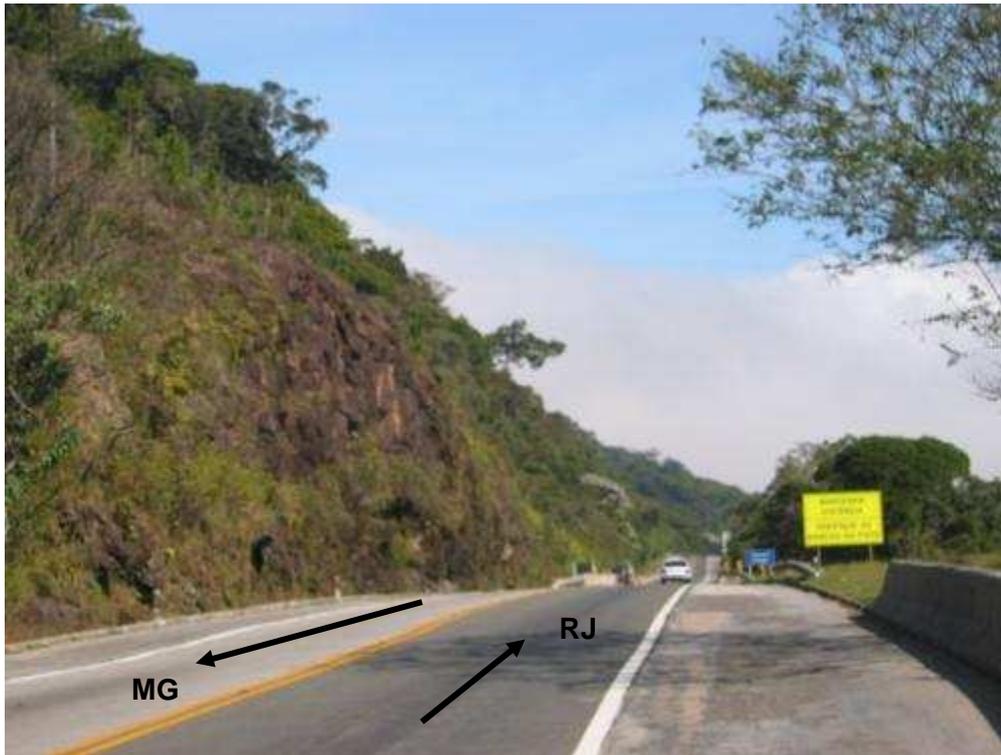
Figura A1.5 - Km 88 (parte central) – Ocorrências de cortes rochosos verticais muito próximos da pista. Foto sentido Rio de Janeiro.

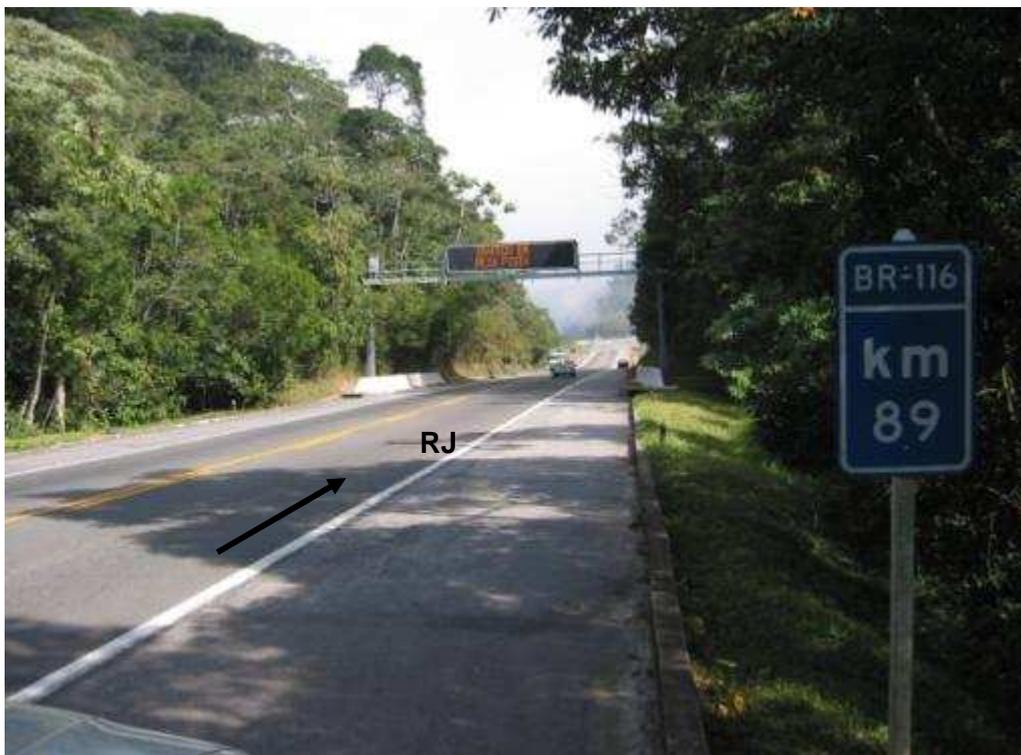
Figura A1.6 - Km 89 –Trecho de planalto logo após o final da subida da Serra, com baixo potencial para ocorrências de escorregamentos. Foto sentido Rio de Janeiro.

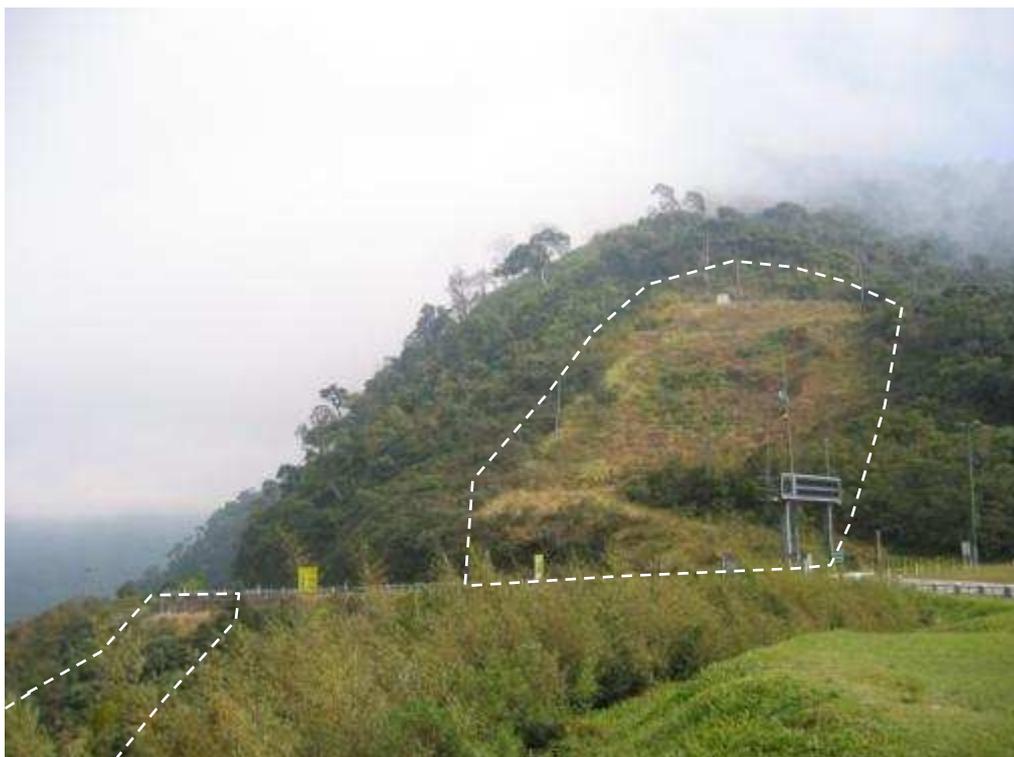
Figura A1.7 - Km 89,500 – Região do Alto do Soberbo (final da subida da Serra). Presença de obras de contenção e de escorregamentos a montante e a jusante da pista. Entre os cem metros finais do Km 89 e os duzentos iniciais do Km 90, existe um paredão rochoso a montante da pista com alta suscetibilidade escorregamentos.

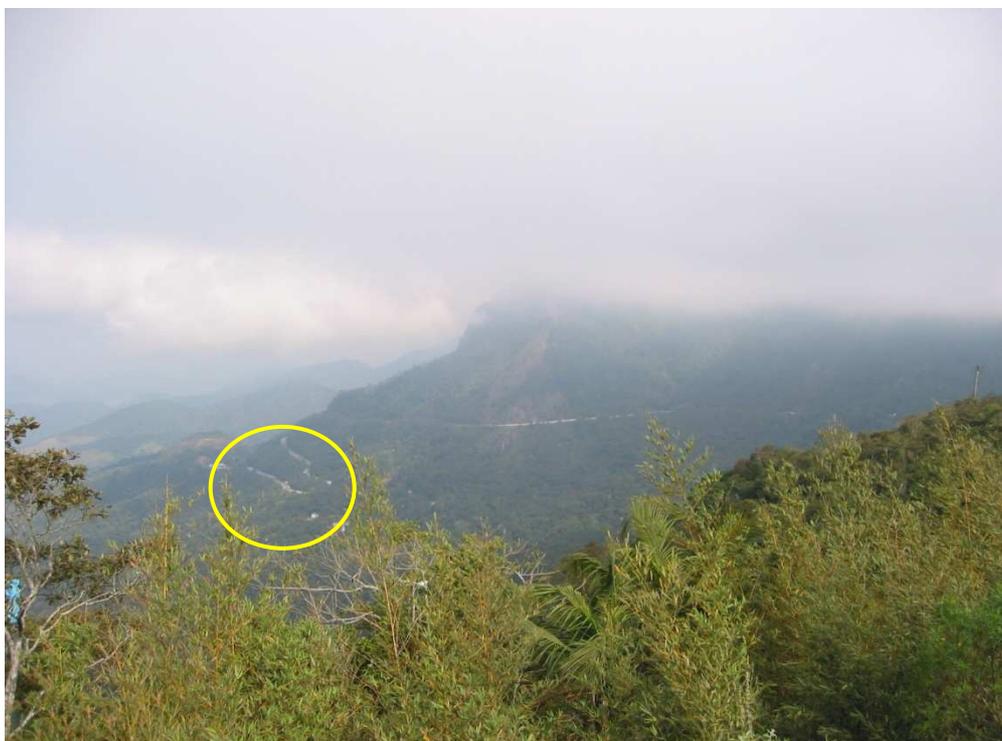
Figura A1.8 - Vista Panorâmica da Estrada com indicação (círculo amarelo) do trecho da Curva do Garrafão, entre os Km 93 e 95, que foi duramente atingido nos Ev. 4 e Ev.7 (vide Cap. 5).

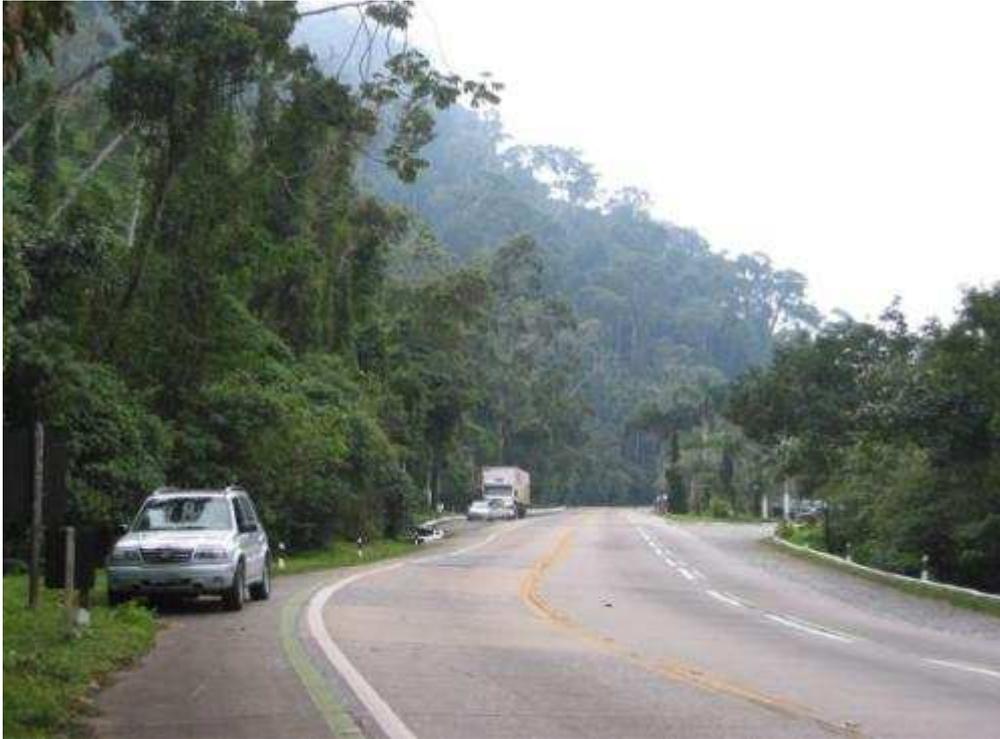
Figura A1.9 - Km 90,300 – Próximo ao restaurante Paraíso das Plantas. Ocorrência de depósito de tálus / colúvio recobrimdo o trecho de encosta a montante e a jusante da pista. Em alguns segmentos no final do Km 90, existem fossos entre o pé do talude e a pista suficientes para evitar que escorregamentos de pequeno porte atinjam a pista.

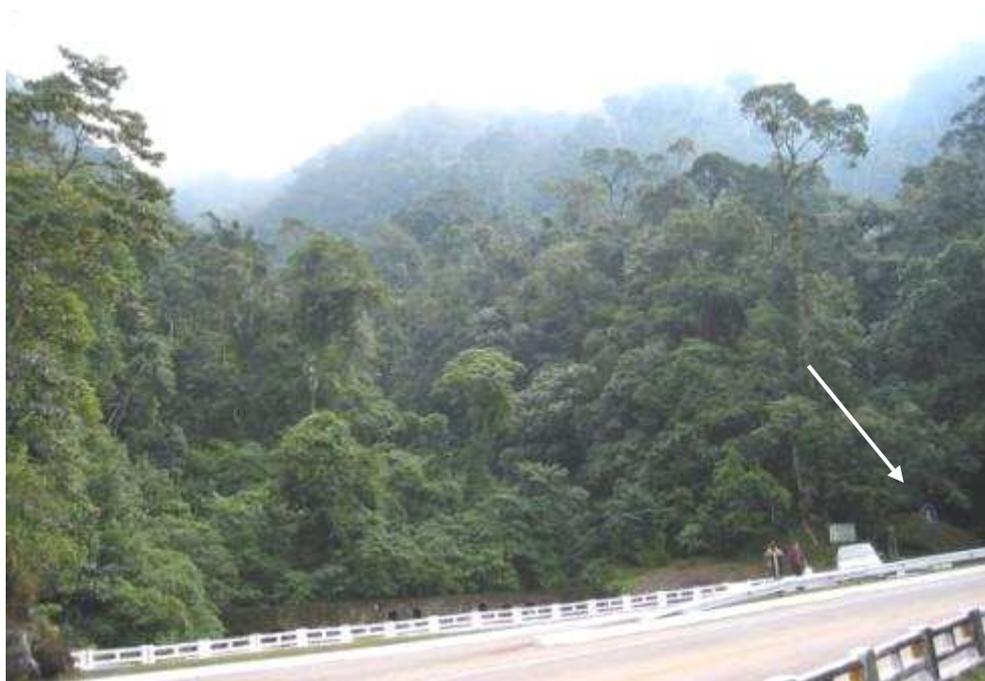
Figura A1.10 - Km 91 (“Parada da Santinha” – seta) – Cruzamento da pista com um vale muito encaixado. Neste local se observa a presença de obras (Fig. 2.21) para mitigação do risco associado a corridas de detritos. Esta área foi atingida por uma corrida de detritos em 02/12/1981 (Ev. 4 Oc. 18)

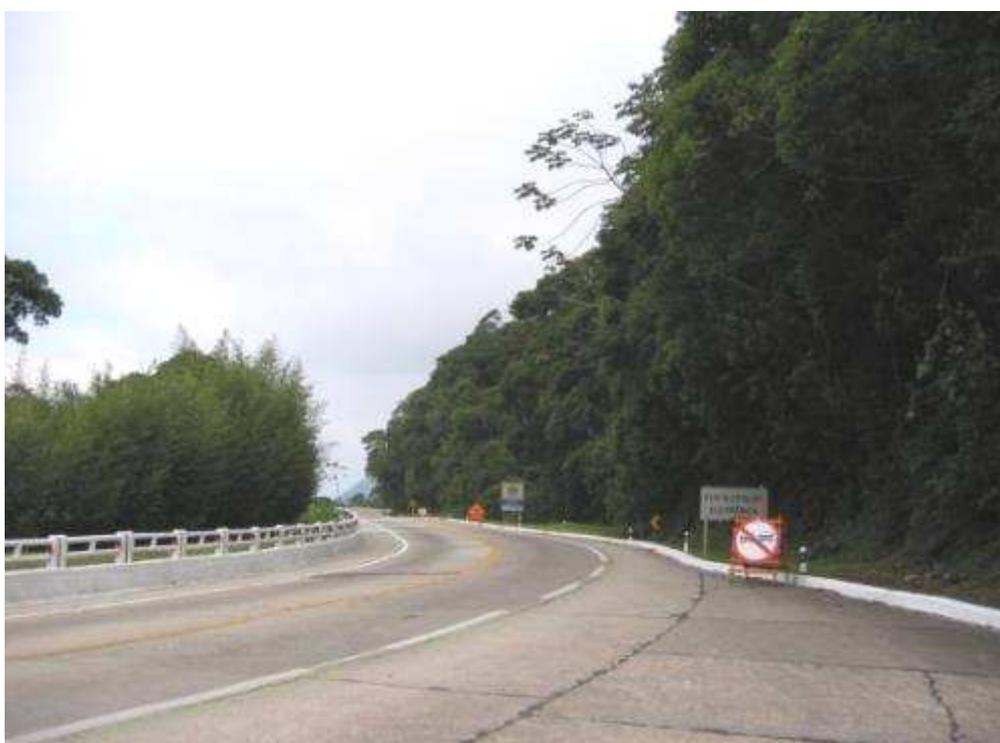
Figura A1.12 - Km 91,200 – Presença de depósito de tálus/colúvio ao longo dos cortes da estrada. Neste trecho as declividades dos taludes de montante são muito acentuadas. Foto sentido Teresópolis.

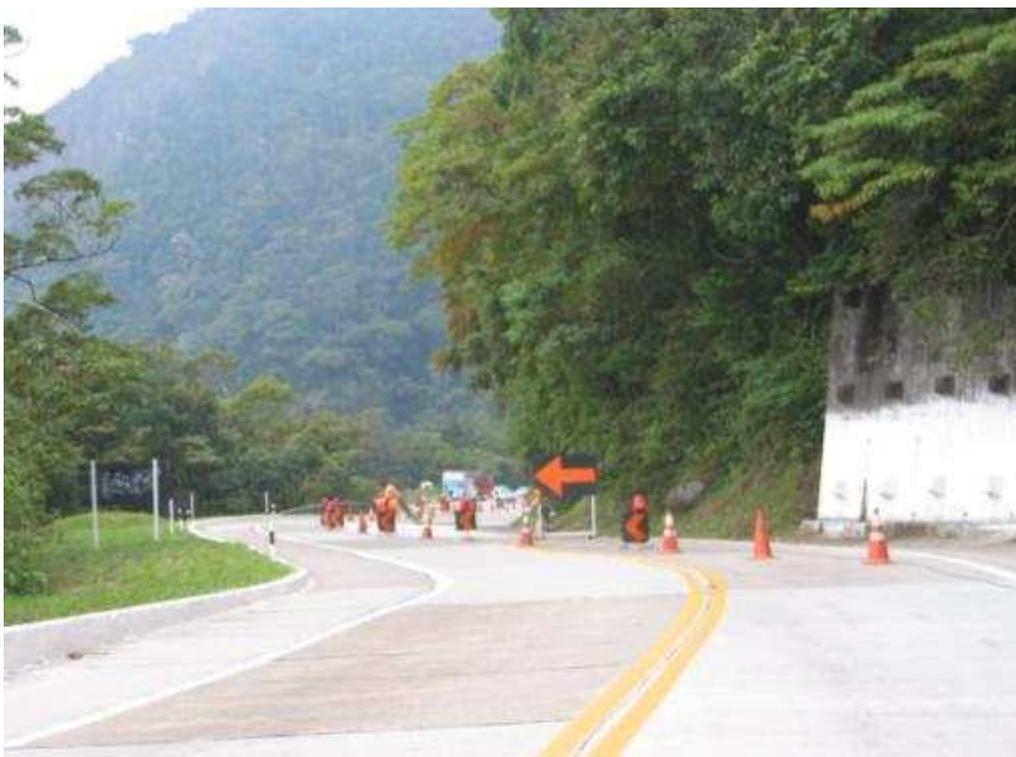
Figura A1.13 - Km 91,600 – Obra de contenção (cortina ancorada) estabilizando talude escavado em depósito de tálus/colúvio que se movimentou na década de 1980. Nos últimos 200 metros desse quilômetro, observaram-se trechos de afloramento de lascas rochosas, com possibilidade de escorregamentos planares sobre a rocha.
