CORRELAÇÃO ENTRE PLUVIOMETRIA E ESCORREGAMENTOS NO TRECHO DA SERRA DOS ÓRGÃOS DA RODOVIA FEDERAL BR-116 RJ (RIO-TERESÓPOLIS)

Tese de Doutorado apresentada ao Programa de Pós-graduação em Engenharia Civil, COPPE, da Universidade Federal do Rio de Janeiro, como parte dos requisitos necessários à obtenção do título de Doutor em Engenharia Civil.

Rio de Janeiro
Novembro de 2011

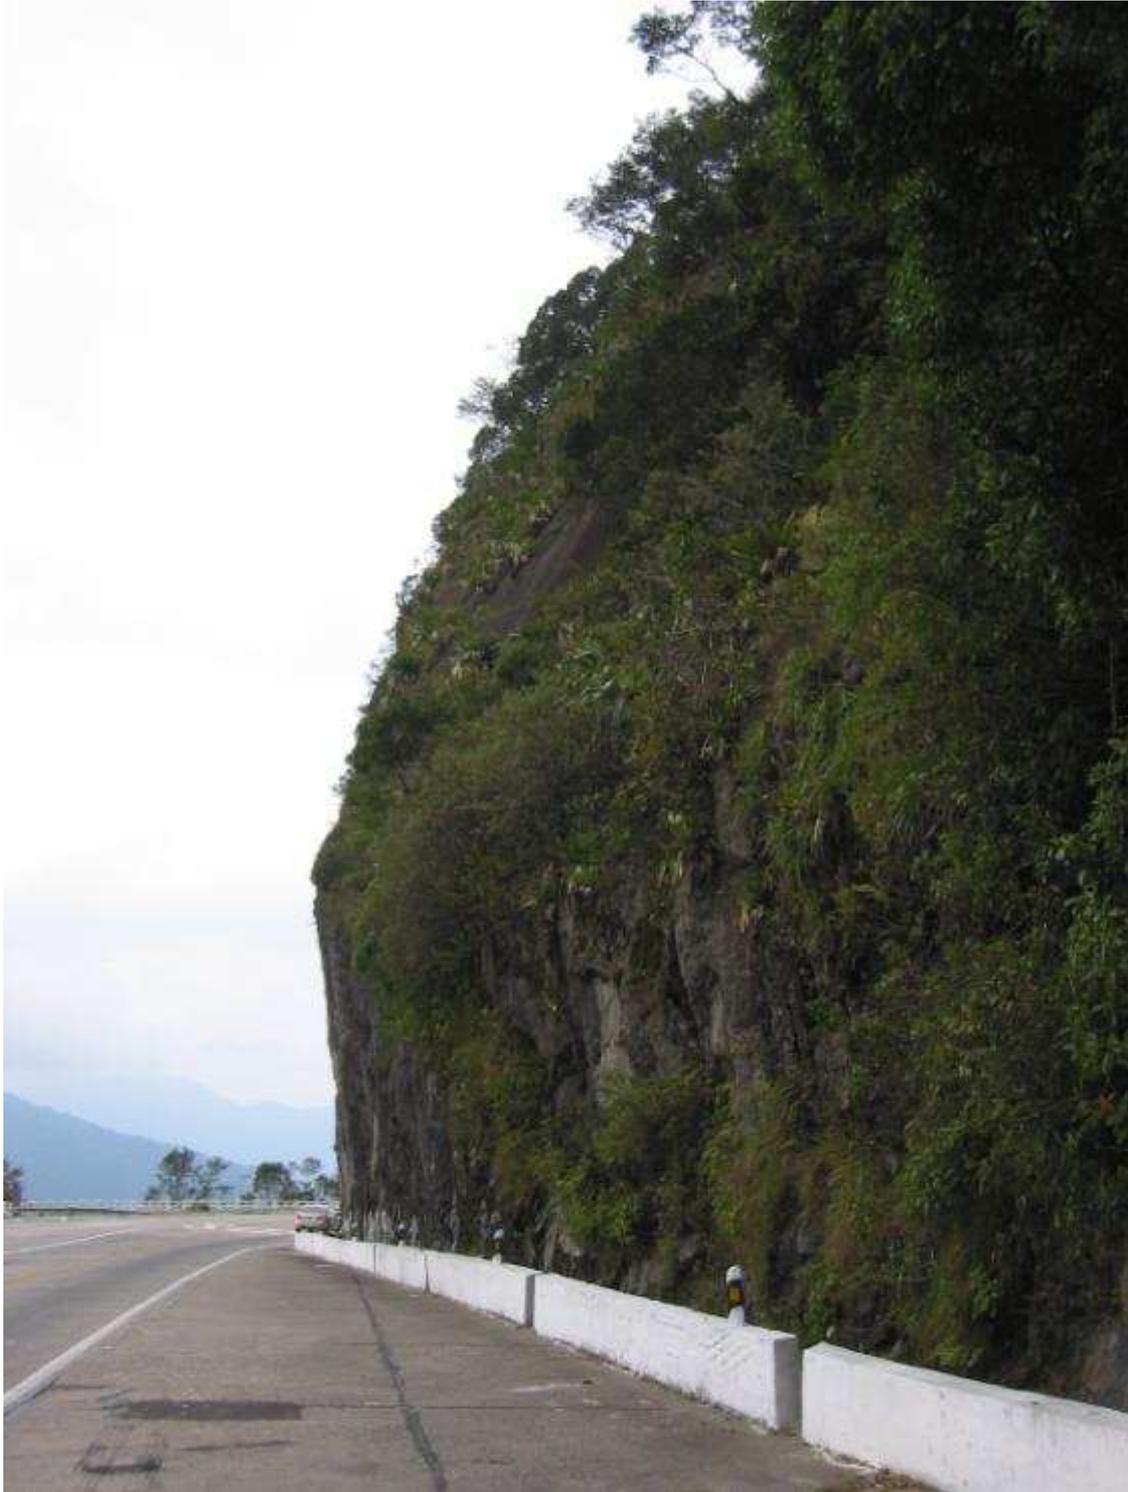
Figura A1.14 - Km 92,300 – Corte rochoso ao longo do KM 92. Neste trecho, existem segmentos onde o afastamento do pé do talude em relação à pista é quase inexistente, potencializando significativamente o risco em relação a desprendimentos seguidos de quedas de lascas e fragmentos rochosos.

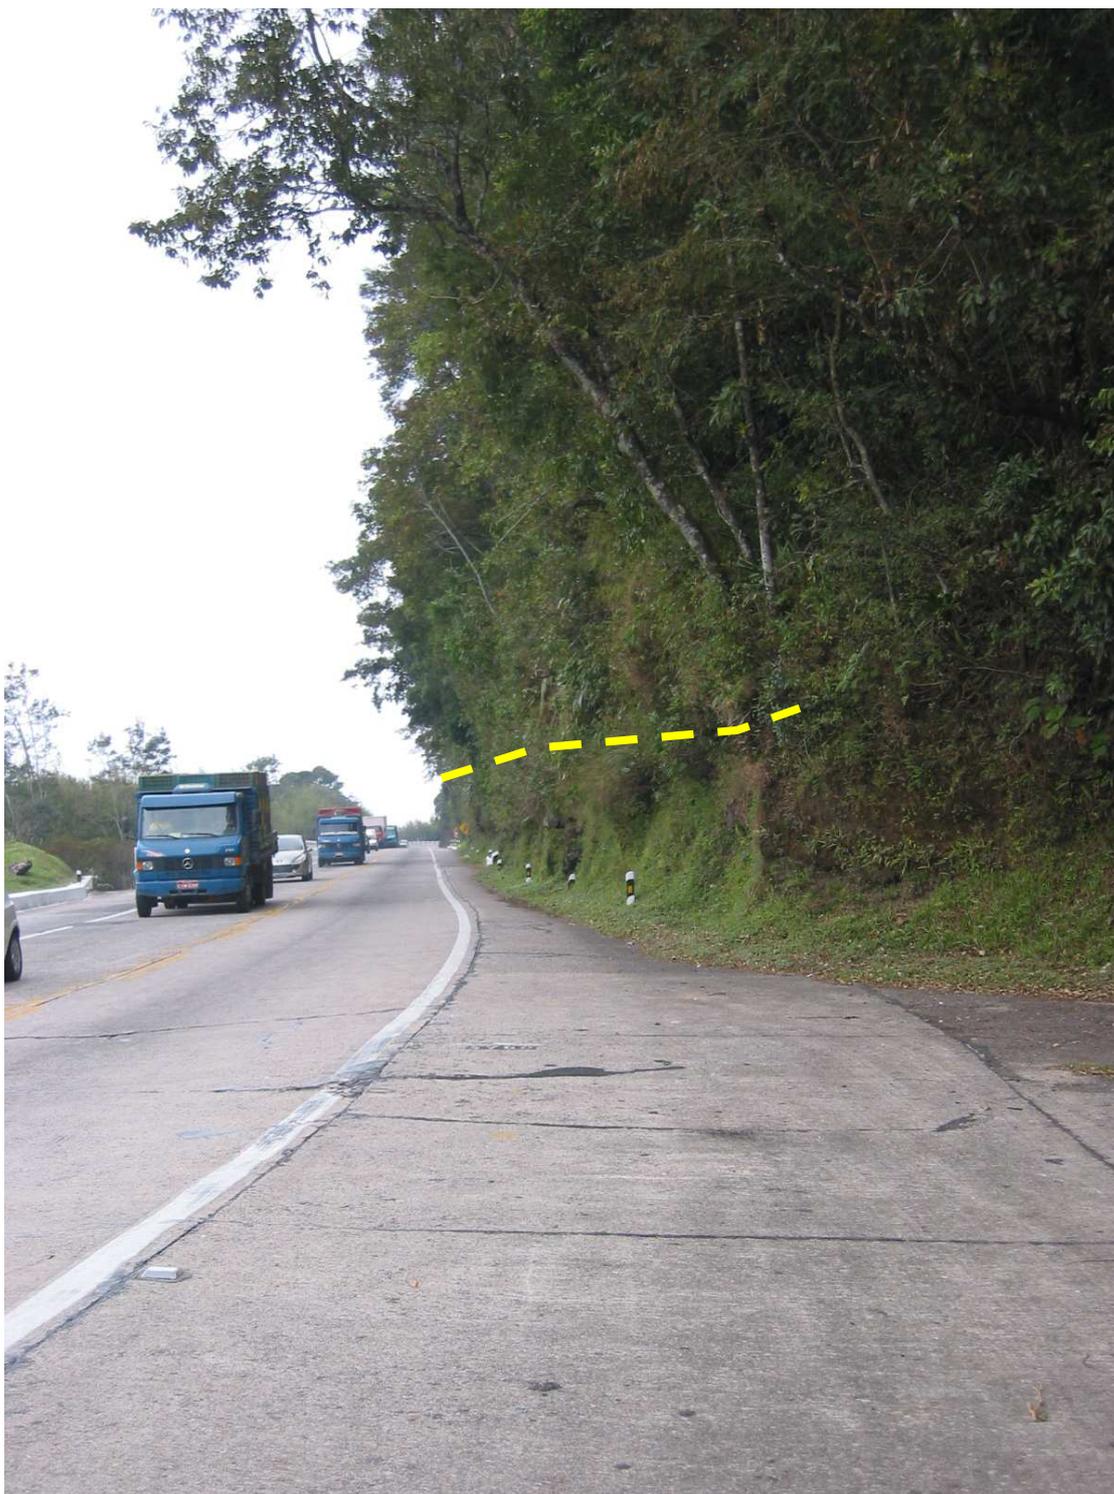
Figura A1.15 - Km 92,600 – Corte de perfil misto rocha (afloramento na parte inferior do talude) e solo (residual sob colúvio, nas partes média e superior do talude).

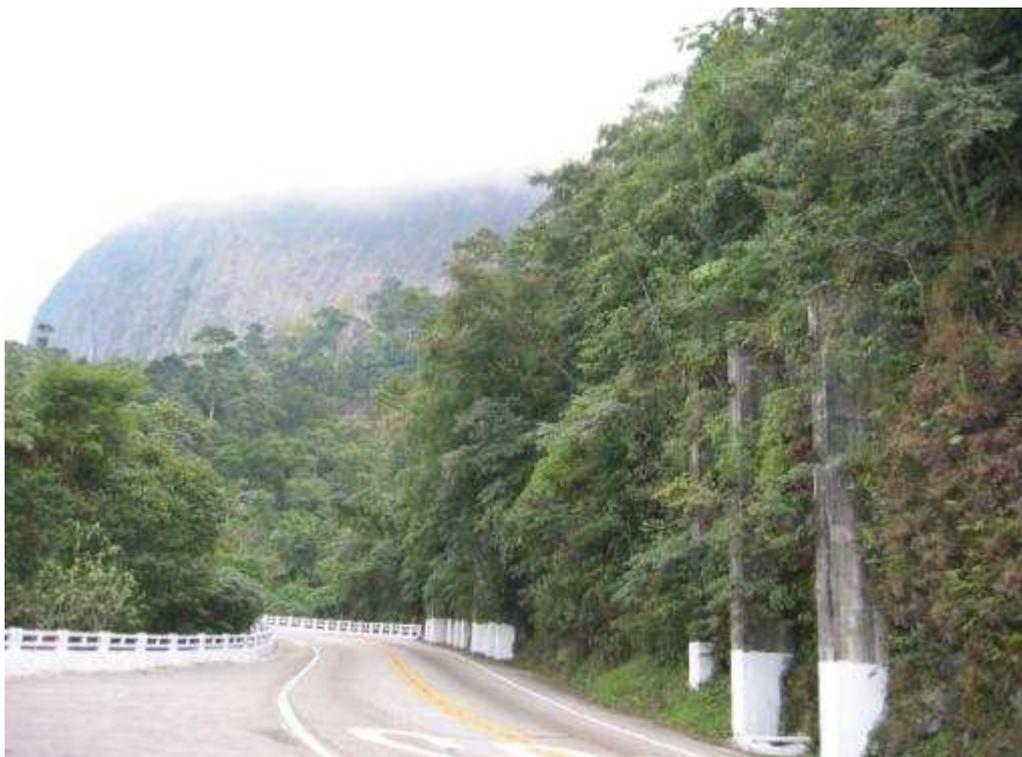
Figura A1.16 - Km 93,500—Corte, em rocha, recoberto por vegetação, com possibilidade de queda de blocos e com algumas intervenções (contrafortes ancorados) para mitigação do risco. Trecho próximo da Curva do Garrafão, onde a pista é muito sinuosa.

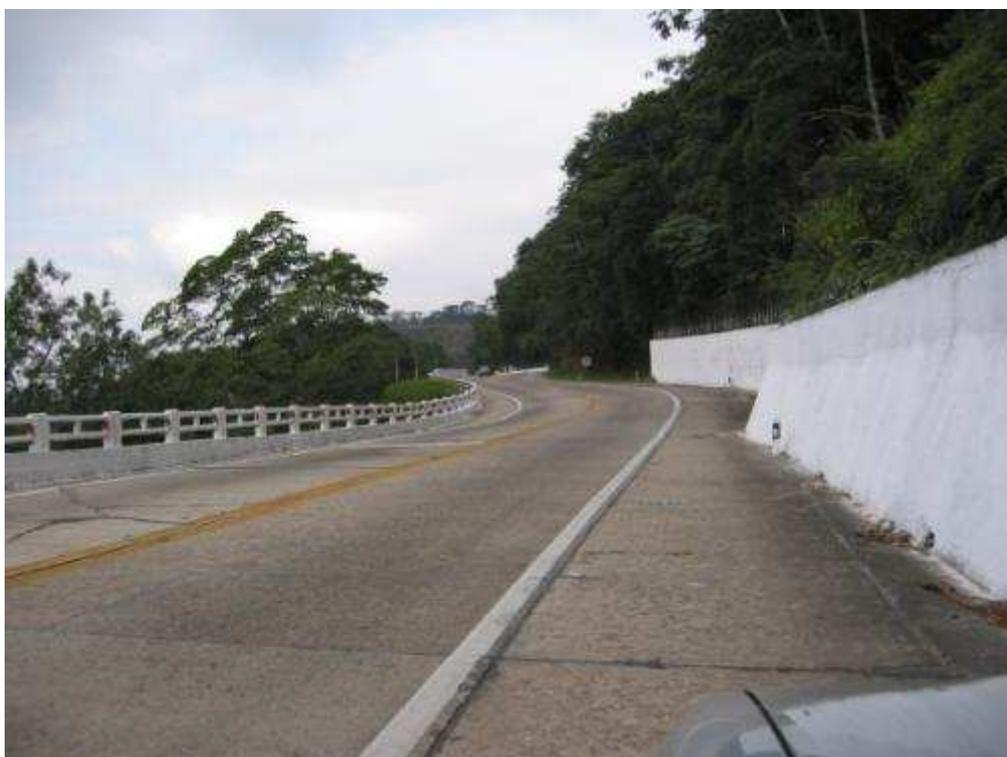
Figura A1.18 - km 94,200 – Trecho inicial do km 94 onde existem várias obras de contenção. Nesta região ocorreram graves acidentes nos eventos Ev.4 e Ev.7.

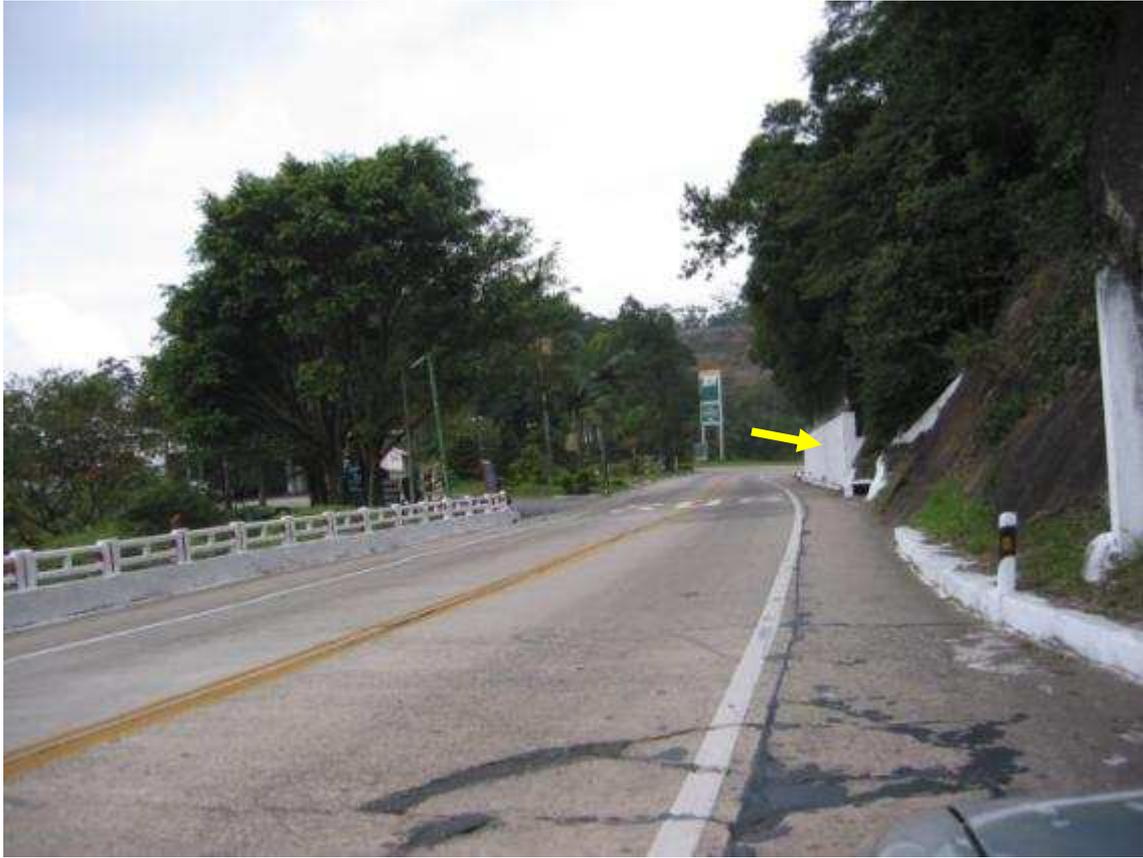
Figura A1.19 - Km 94,5 – Posto de Combustíveis Garrafão, que foi seriamente atingido em 02/12/1981 (Ev. 4 - Oc. 18), causando inúmeras vítimas fatais. A seta aponta para uma estrutura de impacto que foi construída após aquele acidente geológico.

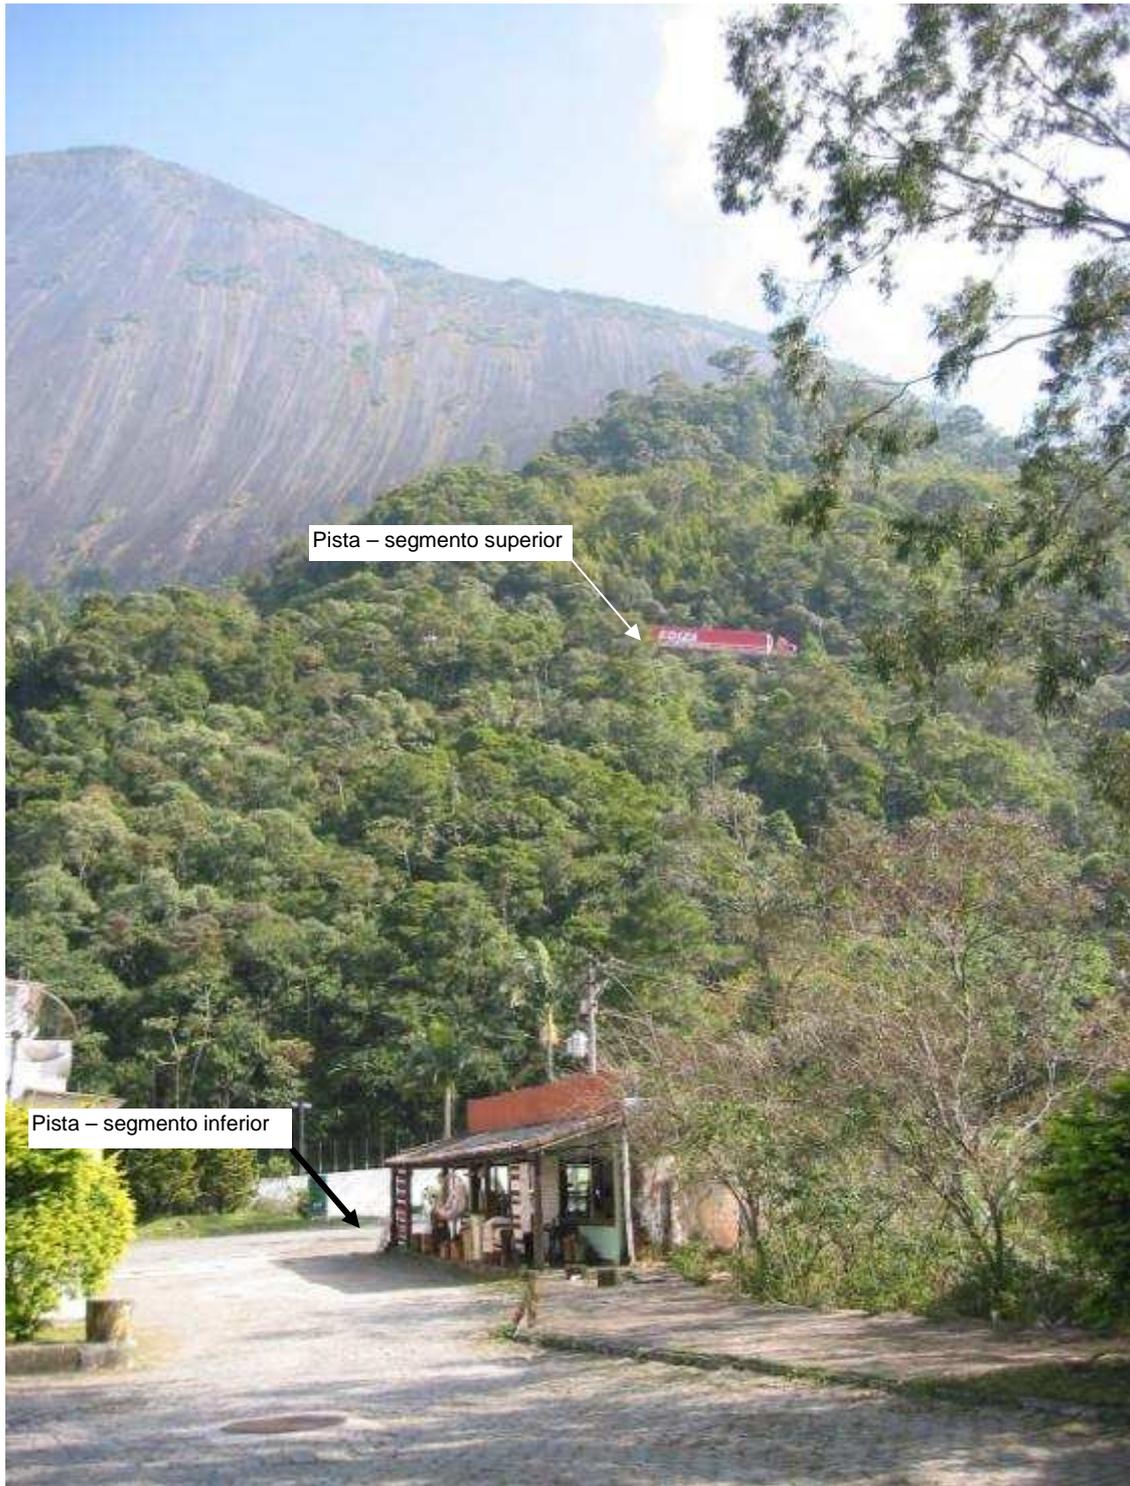
Figura A1.20 - Escalavrado (escarpa rochosa) - Obras de contenção da base e a estrada acima. Foto tirada do Posto do Garrafão. Trecho que recebe volume de água muito grande proveniente do Morro do Escalavrado. Observar a existência de 2 segmentos da pista na mesma vertente. Deste modo, um escorregamento iniciado no trecho a jusante do segmento superior pode atingir e deflagrar movimentações no talude a montante do segmento inferior. Este fenômeno ocorreu em 02/12/1981 (Ev. 4 - Oc. 18).

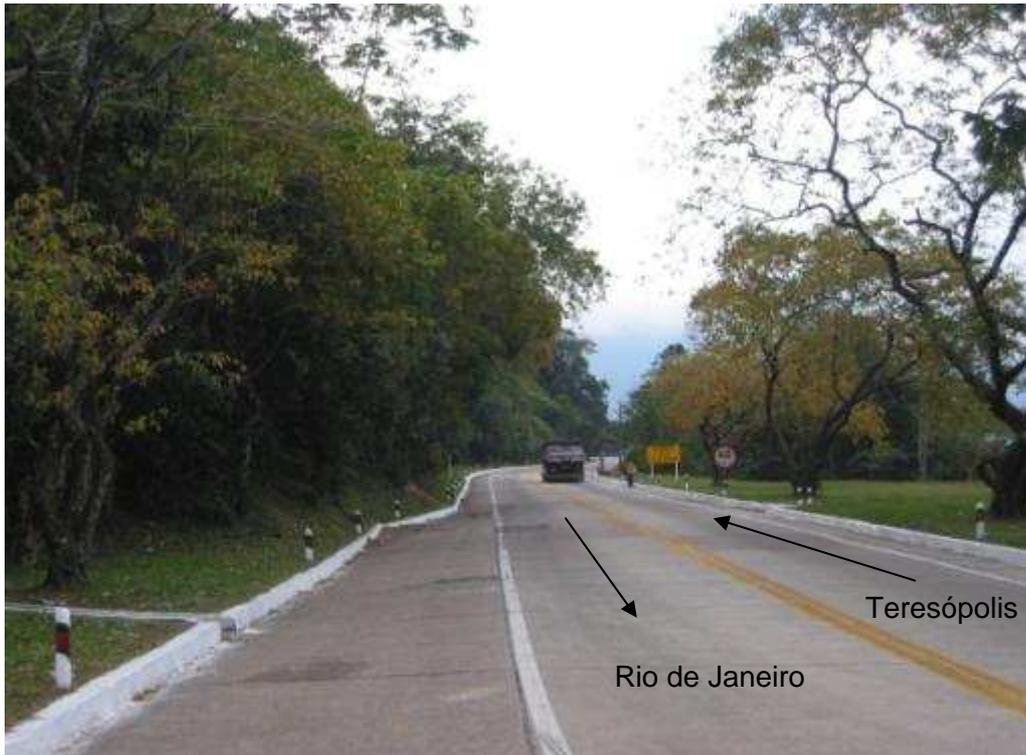
Figura A1.21 - Km 95,300 – Trecho com presença de talude misto, com afloramento rochoso na base e uma camada de solo nas porções superior e média. Foto sentido Teresópolis.

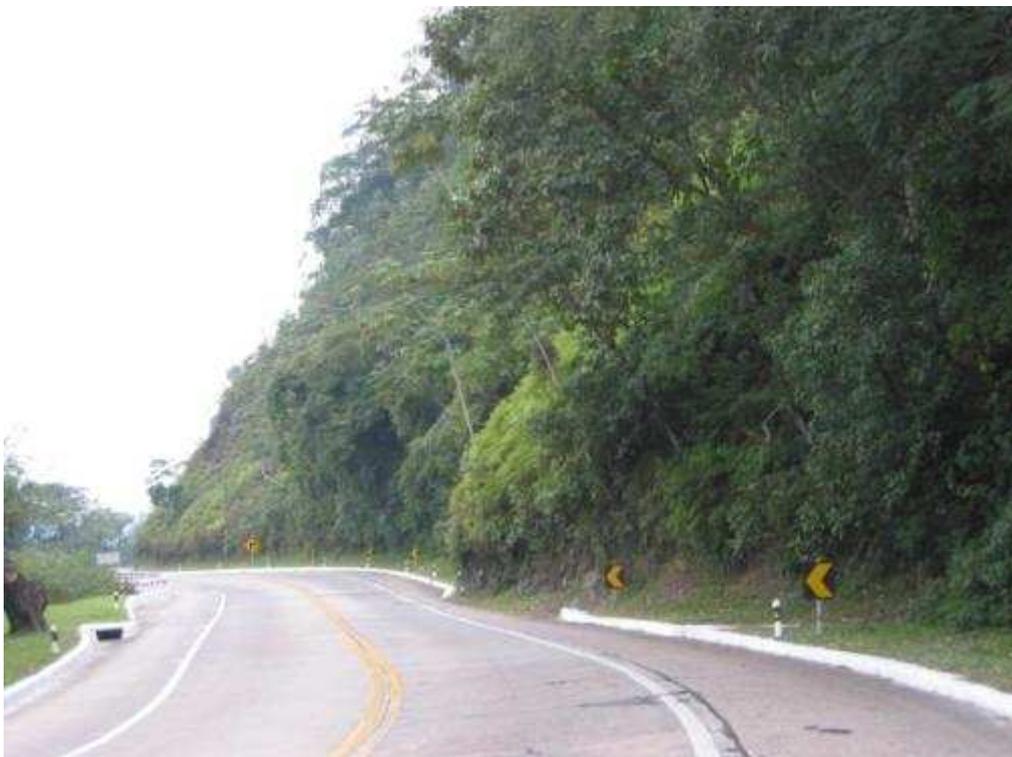
Figura A1.22 – Outra vista do Km 95,300 com altas declividades na superfície do trecho de encosta a montante da pista. Foto sentido Rio de Janeiro.

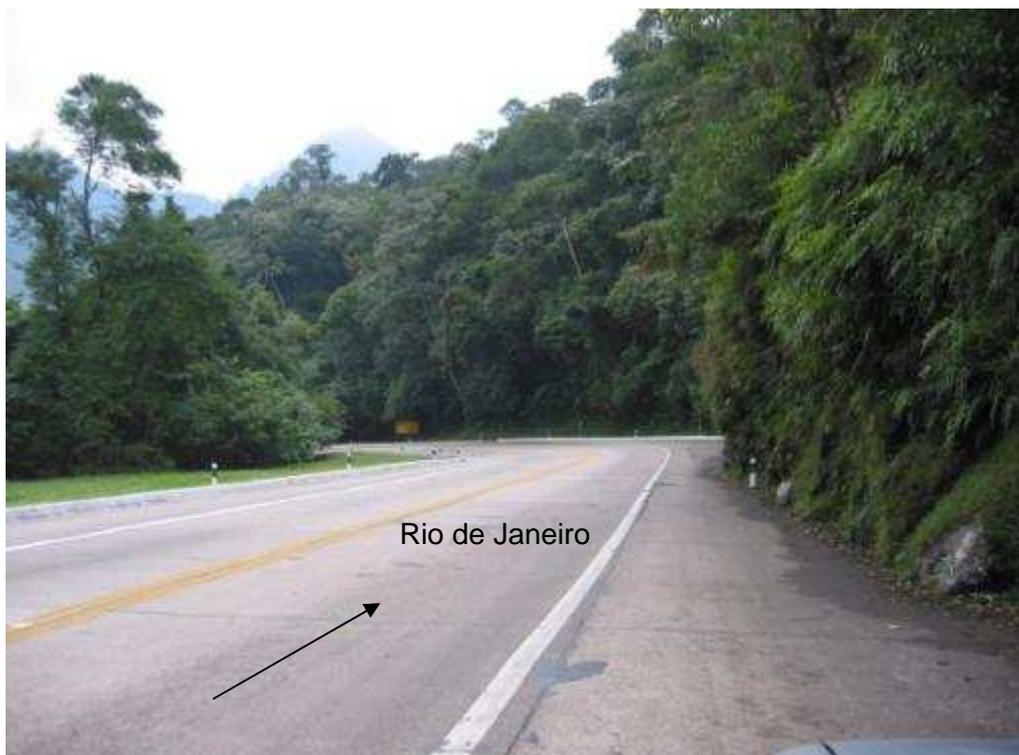
Figura A1.23 - Km 96,100 – Trecho caracterizado pela presença de um talude misto (corte com afloramento rochoso na base e de solo nas porções superior e média) com possibilidade de ocorrência de escorregamentos planares, caracterizando uma situação similar àquela existente no Km 95. Foto sentido Rio.

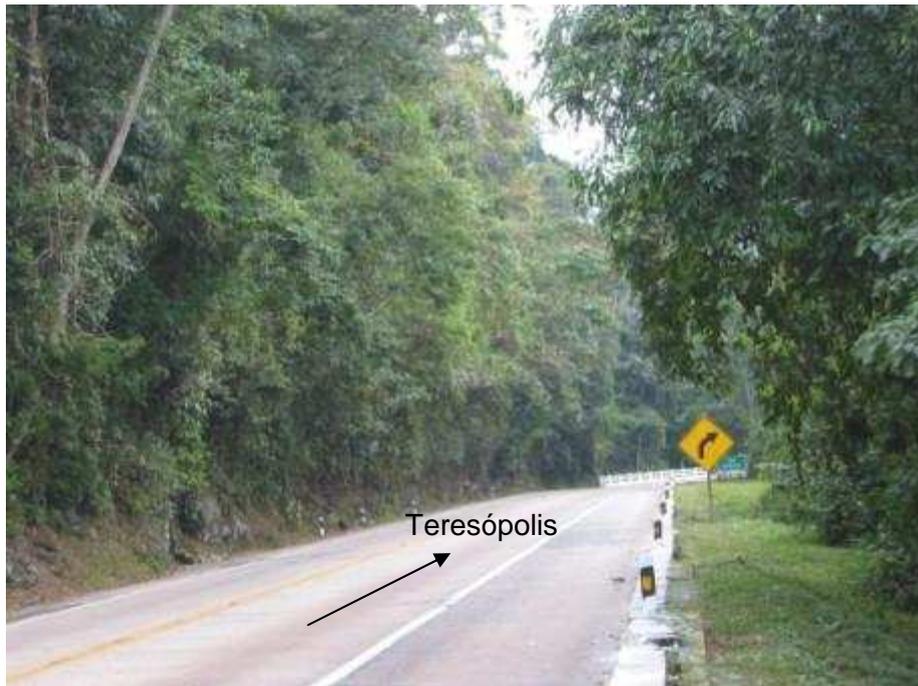
Figura A1.25 - Km 97,400 - Trecho caracterizado pela presença de um talude misto (solo sobre rocha) com alta suscetibilidade à ocorrência de escorregamentos planares.

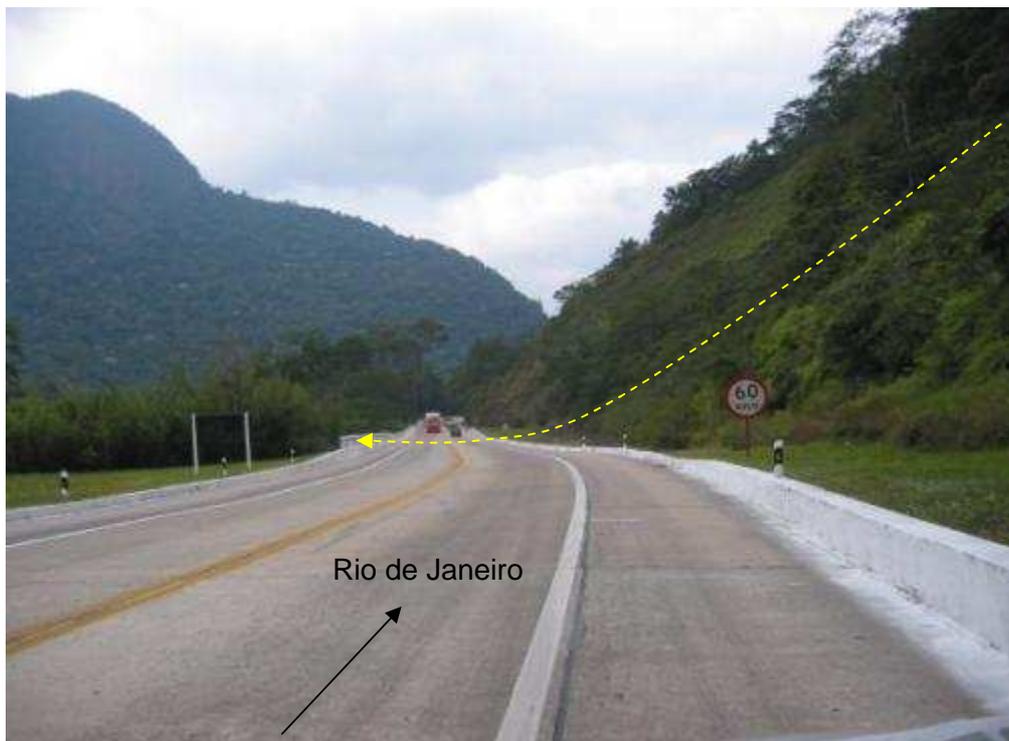
Figura A1.26 - Km 98,300 – Trecho de 200m com intercalações de segmentos apresentando variadas larguras de faixas de afastamento entre o pé do talude e a pista. Os Eventos Pluviométricos Ev.4 (02/12/1981) e Ev.7 (17-18/01/1991) provocaram importantes acidentes geológicos (linha tracejada) os Km 98 e 99, sendo a trajetória de um deles indicada pela linha amarela tracejada.

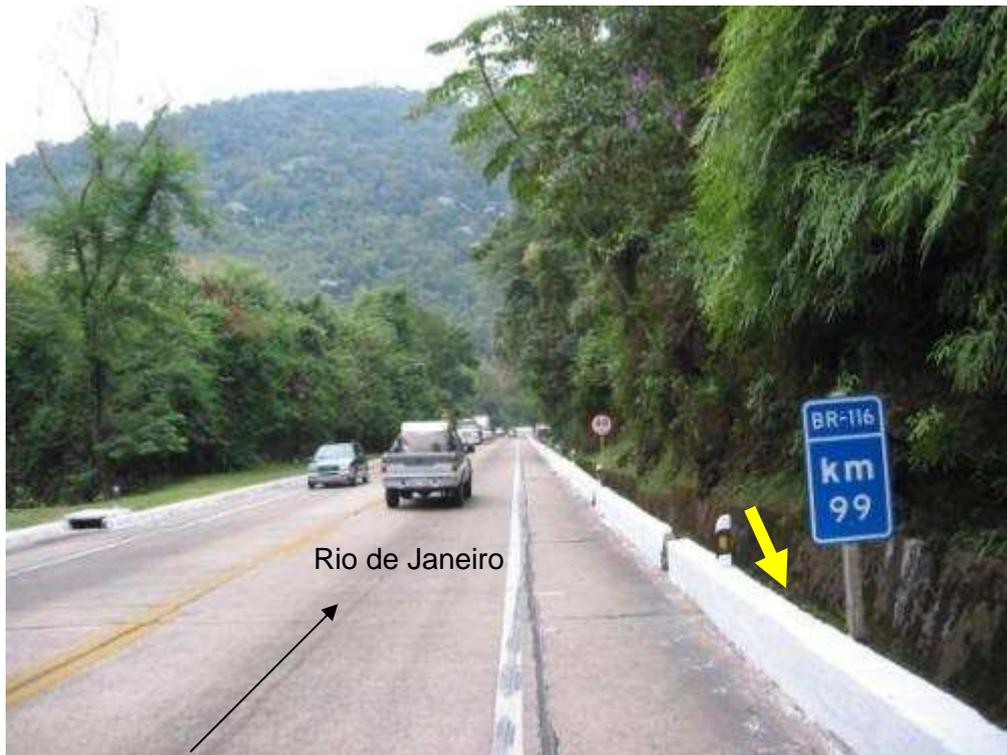
Figura A1.27 - Km 99 – Presença de fosso (seta amarela) ao longo da pista mitigando, significativamente, o risco de atingimento da pista por blocos rochosos e pequenos escorregamentos terrosos deflagrados no talude de montante.

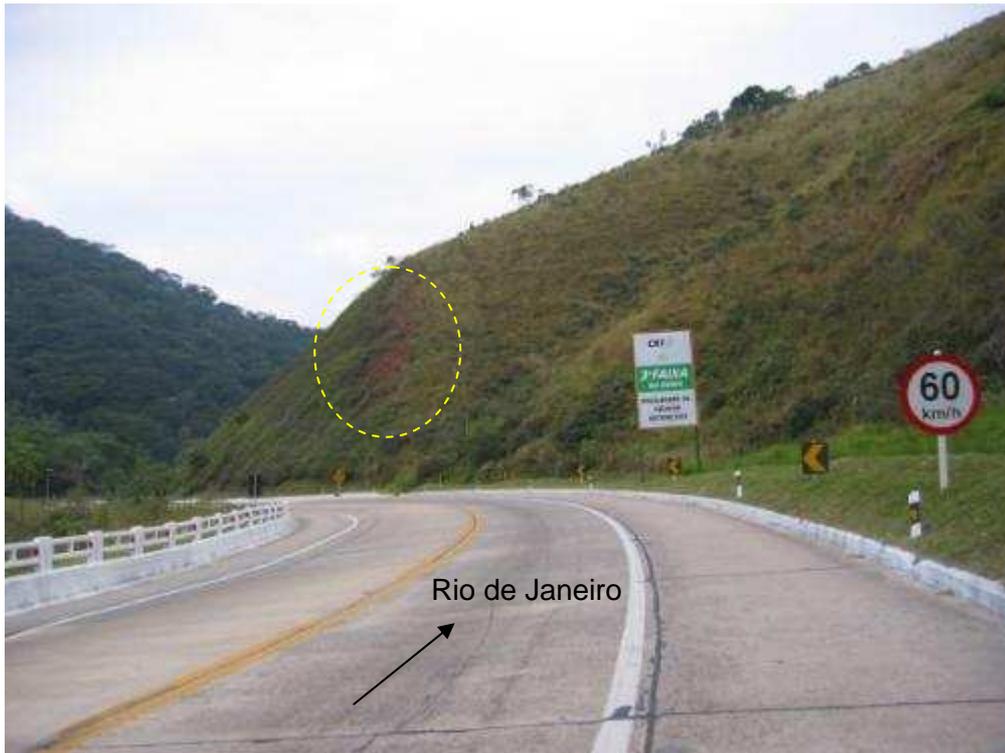
Figura A1.29 - Km 100 – Início do desenvolvimento de processos erosivos (oval amarelo tracejado) e diminuição progressiva do espaço livre entre o pé do talude e a pista, conseqüentemente aumentando o risco geológico.

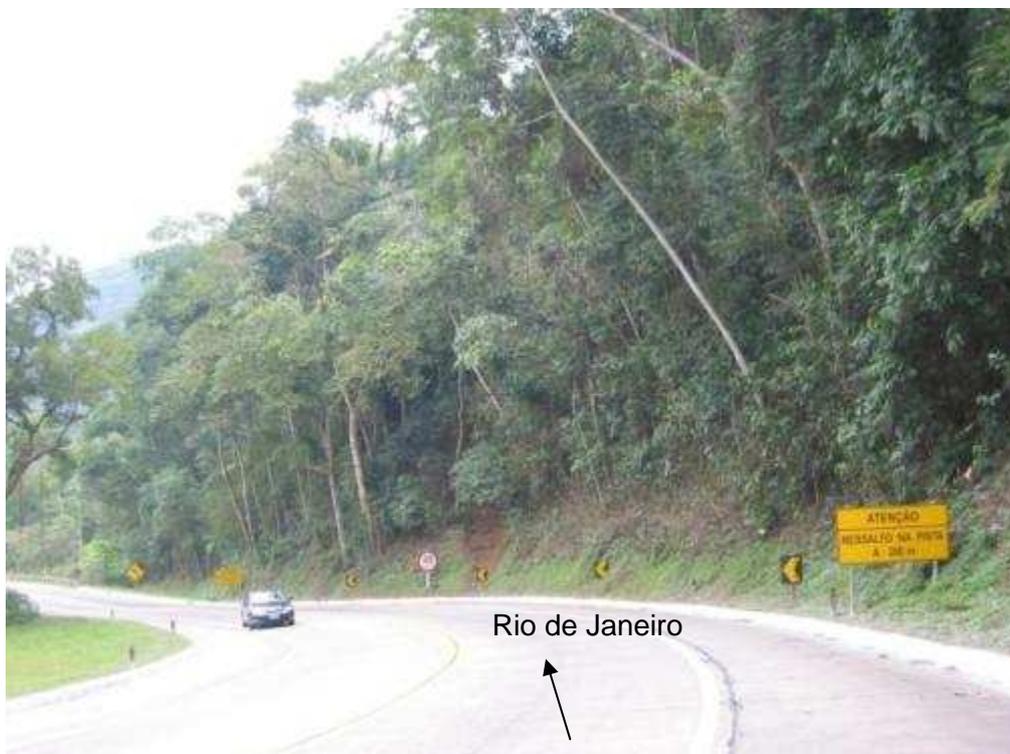
Figura A1.30 - Km 100,700 – Ocorrência de depósitos de tálus/colúvio em talude escavado ao longo da pista. A partir desse quilômetro, observa-se o aumento da densidade populacional da estrada, com condomínios de casas próximos às pistas de rolamento.

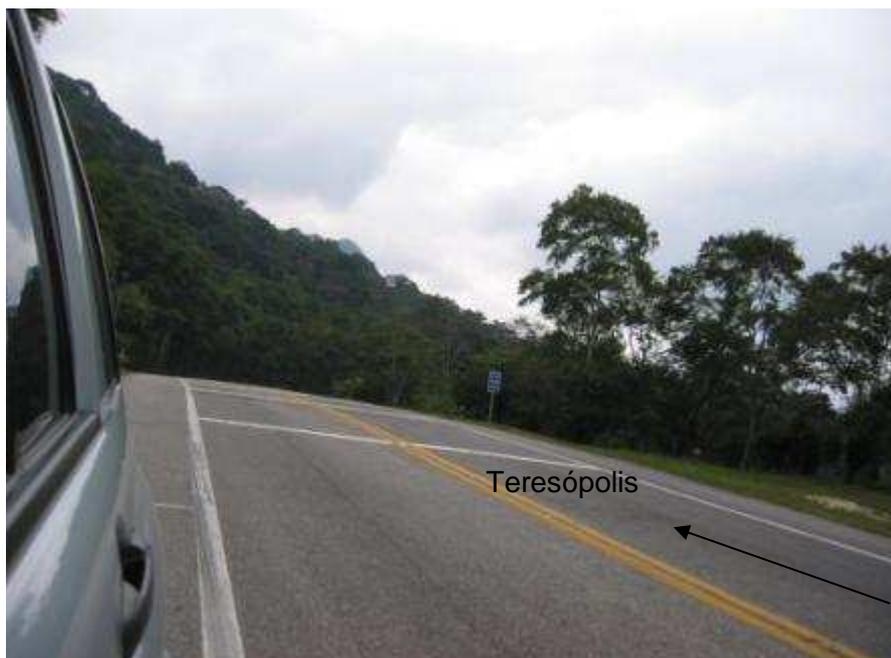
Figura A1.31 - Km 101 – Trecho com lenta e intermitente movimentação de depósito coluvionar atravessado pela pista de rolamento, que sofre as consequências da movimentação apresentando recalques e fissuras. O trecho é objeto de pesquisa pela COPPE e conta com instrumentação geotécnica. A partir de meados do ano de 2010, como o início da construção da 3ª pista, este trecho foi palco de fortes intervenções, com nivelamento, recapeamento e drenagem, visando sua estabilização.

Finalmente, o ponto vistoriado relativo ao km 101,0 teve o risco classificado como “moderado” e associado a lenta movimentação de uma antiga língua coluvionar que atravessa a rodovia numa extensão de aproximadamente 100 m, causando deformações (abatimentos, enrugamentos, etc.) e trincas na pista de rolamento.

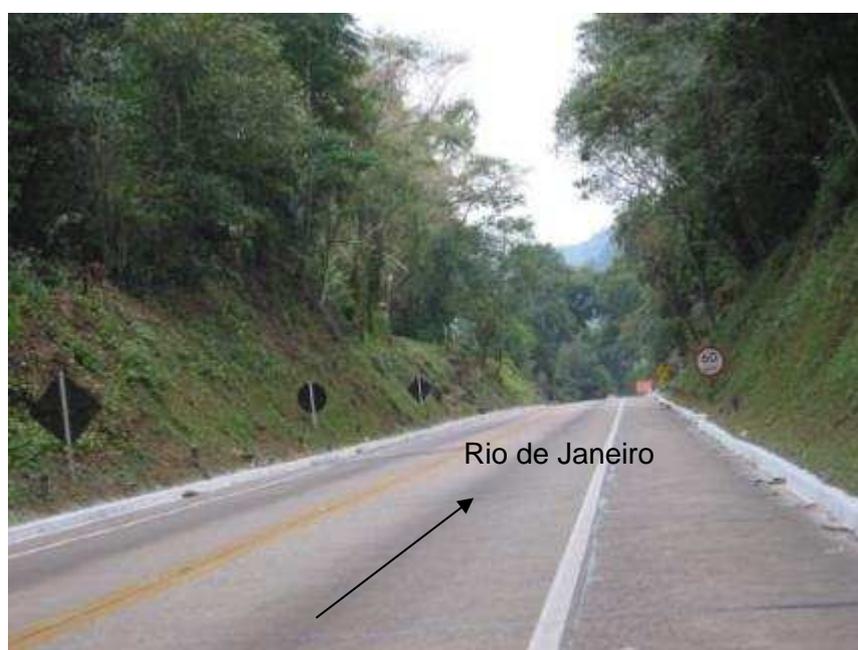
Figura A1.32 - Km 101,400 – Ocorrência de depósito de talus/colúvio nos dois lados da pista, que foi escavado para implantação da Rodovia. Em início de 2011, face a construção da 3ª pista, o trecho foi escavado e os taludes estabilizados com obras de contenção (cortinas ancoradas, concreto projetado, etc.).

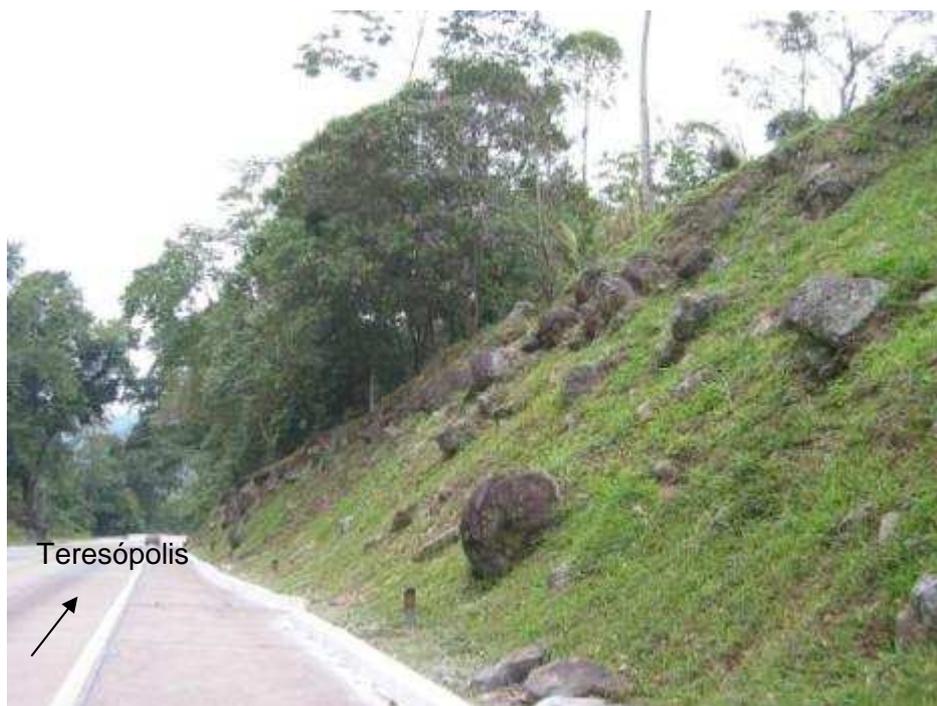
Figura A1.33 - Km 101,600 – Ocorrência de depósito de tálus/colúvio nos dois lados da pista, que foi escavado para implantação da Rodovia. A construção da 3ª pista, em 2011, neste segmento também demandou a execução de escavações e estabilização dos taludes escavados. O rio Bananal cruza o trecho final do Km 101.

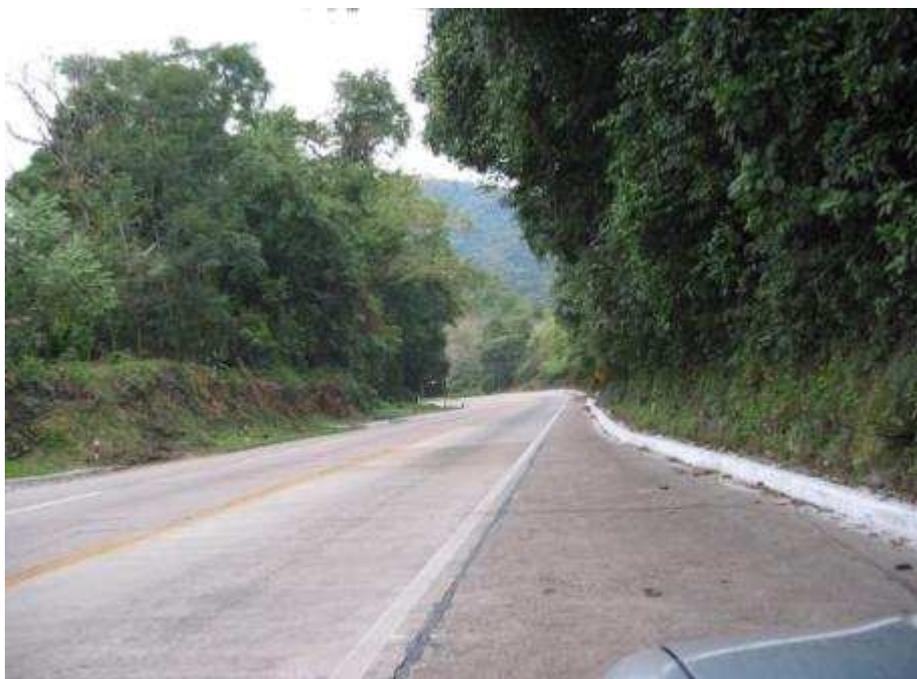
Figura A1.34 – Segmento do Km 102 com presença de depósito de coluvionar nos taludes ao longo da pista e baixo risco potencial (pequena freqüência de ocorrências). A partir deste trecho da Rodovia em direção ao Rio de Janeiro, começa a ser mais intensa a presença de moradias e comércio. Já no quilômetro 103, observa-se alta densidade populacional e praticamente inexistência de taludes.

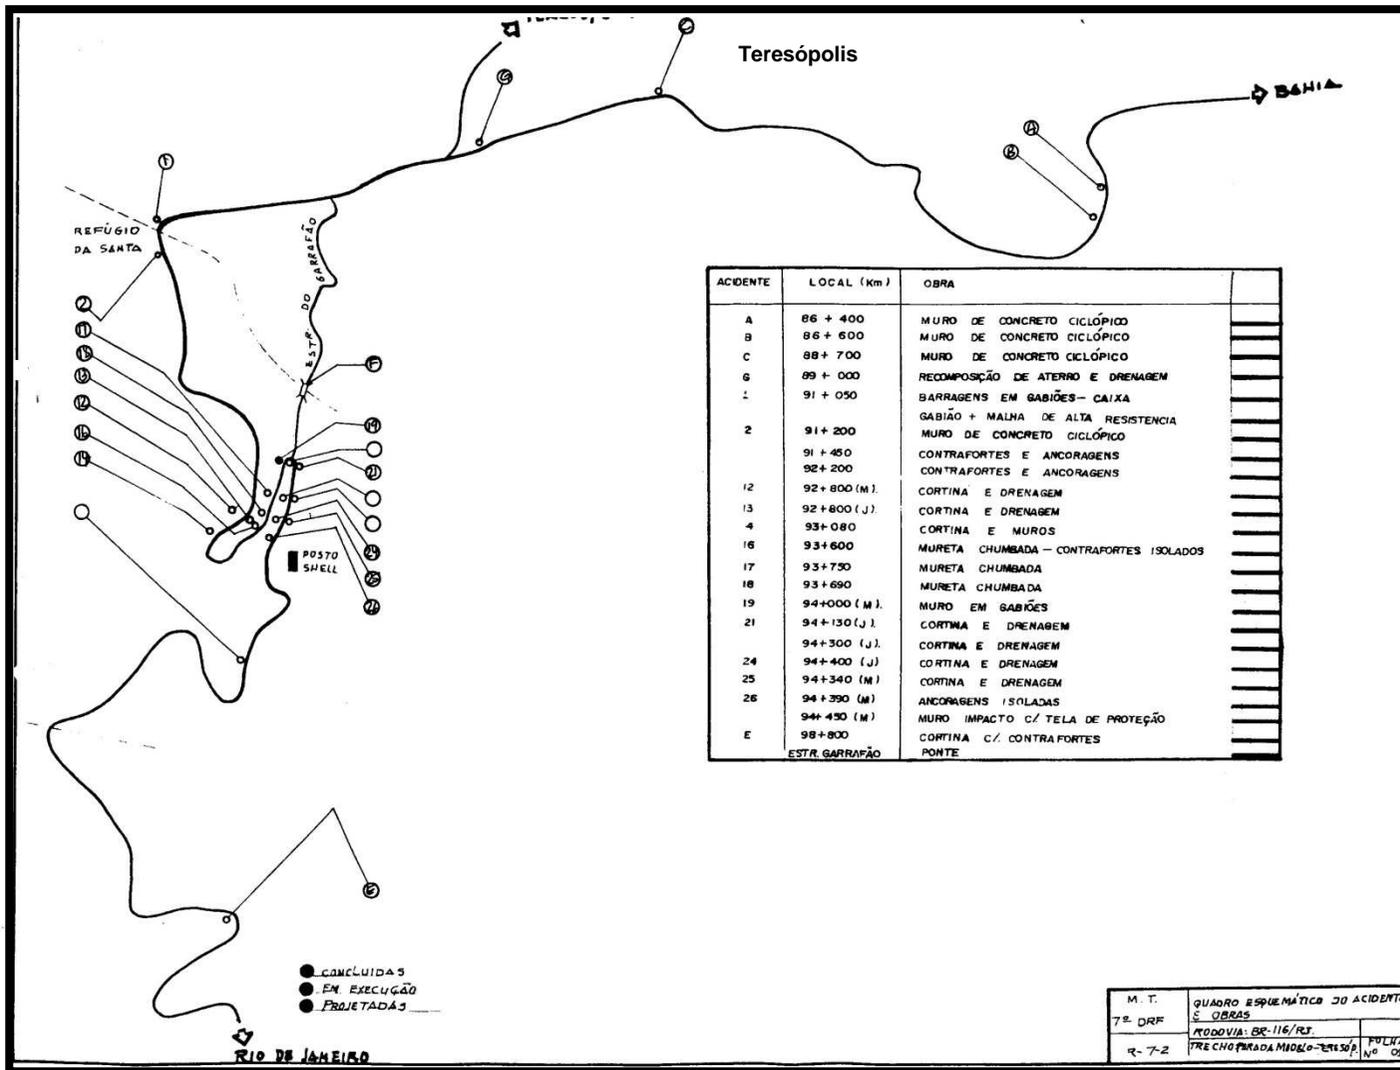
Figura A3.1 – Localização e situação de obras em outubro/1982, executadas na BR116/RJ diretamente associadas às conseqüências do Evento Pluviométrico do dia 02 de dezembro de 1981. A Figura integra o Relatório Parcial No. 2 do 7º Distrito Rodoviário Federal (DRF) do Departamento Nacional de Estradas de Rodagem (DNER), do Ministério dos Transportes, elaborado no final do mês de outubro de 1982.

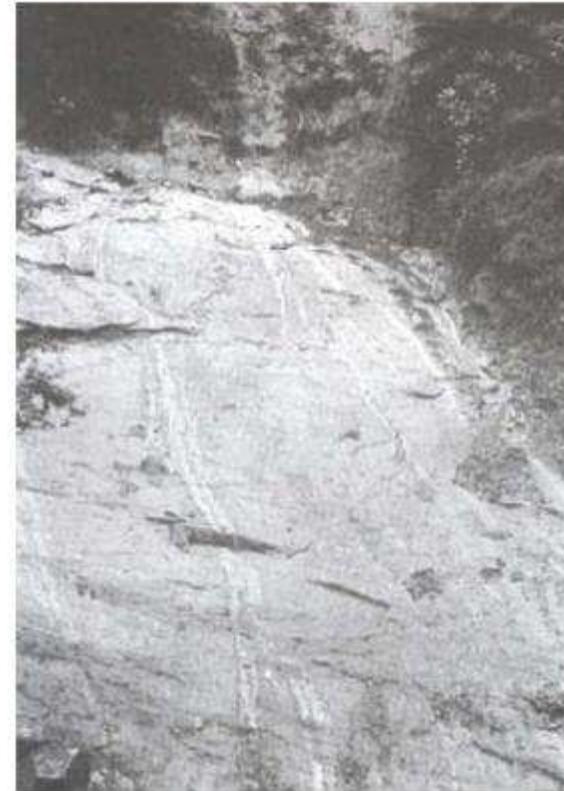
Figuras A3.2 e A3.3 - Deslizamentos translacionais de solo superficial assente diretamente sobre maciço rochoso pouco alterado. A maioria dos movimentos ocorreu após as 16 horas e 30 minutos do dia 02 de dezembro de 1981, quando, na região da Serra dos Órgãos, segundo Relatório da Tecnosolo RE 3497/91 de 25/01/1991 foram registradas precipitações pluviométricas de até 288mm/24h. A Figura A3.2 mostra algumas cicatrizes remanescentes dos escorregamentos que atingiram a Rodovia no trecho a jusante do Pico Dedo de Deus. A seta em cor branca aponta para a pista de rolamento da BR 116. A Figura A3.3 mostra detalhe de um dos escorregamentos planares que contribuiu para o acidente no Posto Garrafão, cujo material mobilizado soterrou veículos e produziu vítimas fatais que se abrigavam do temporal. Imagens obtidas em FERNADES e AMARAL (1998).

- Conseqüências: bloqueio parcial da pista. Após o fim das chuvas, o talude de montante demandou a execução de obras de contenção para a eliminação do risco residual.

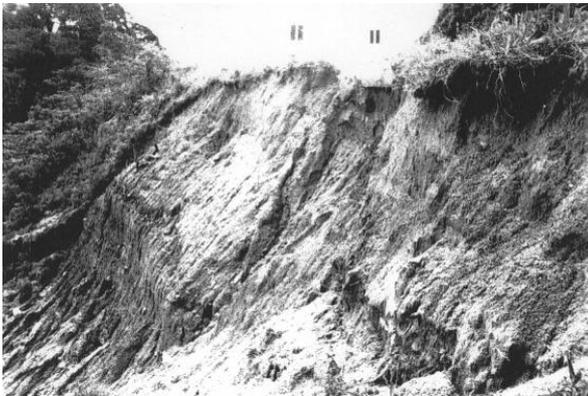
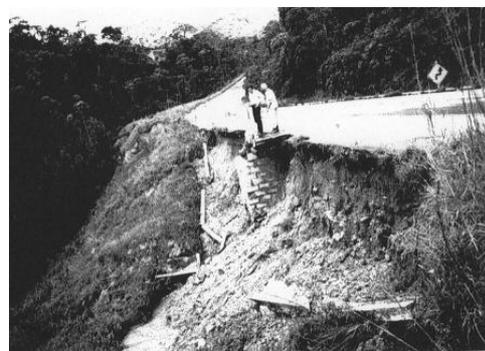
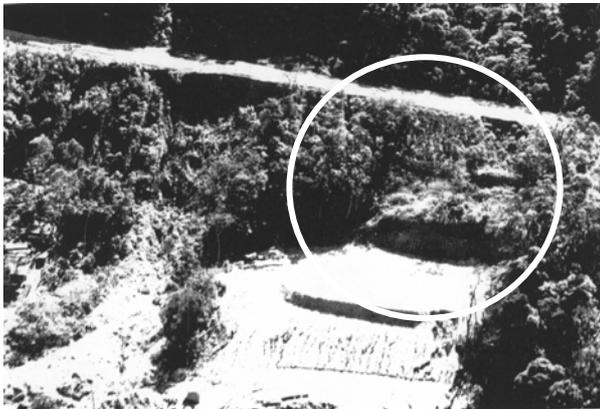
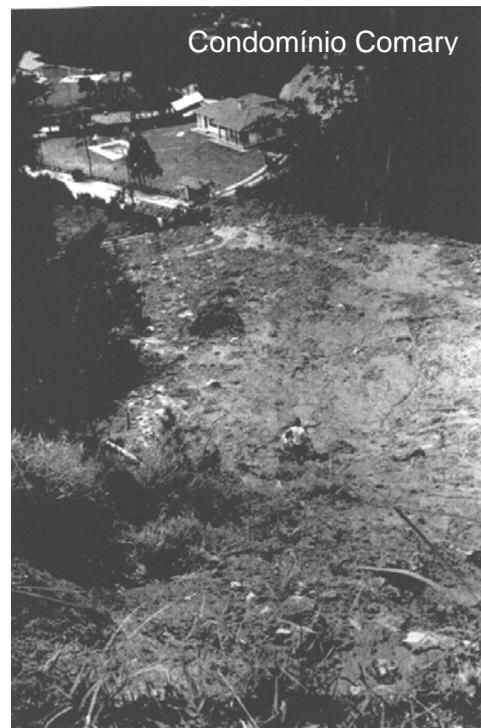
Figuras A3.4 a – A3.7 Oc 36: Km 86,000 – Ruptura da saia do aterro ocasionando destruição parcial da pista de rolamento.

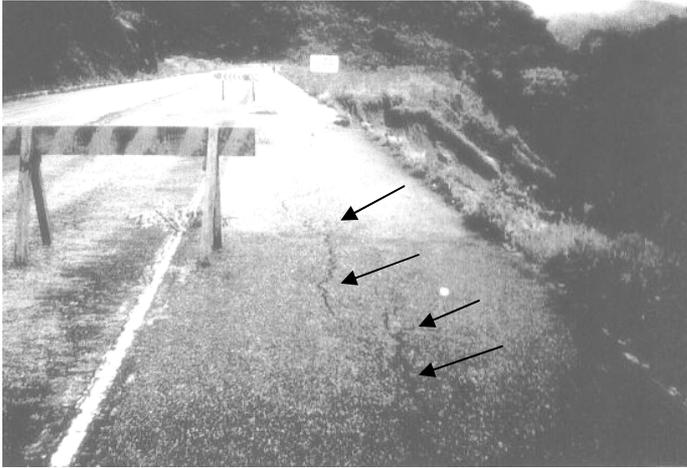
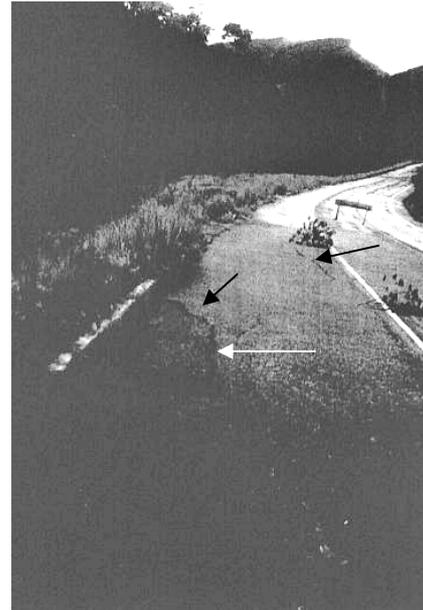
Figuras A3.8 e A3.9 Oc 37: Km 87,900 – Ruptura da saia do aterro ocasionando destruição parcial da pista de rolamento.

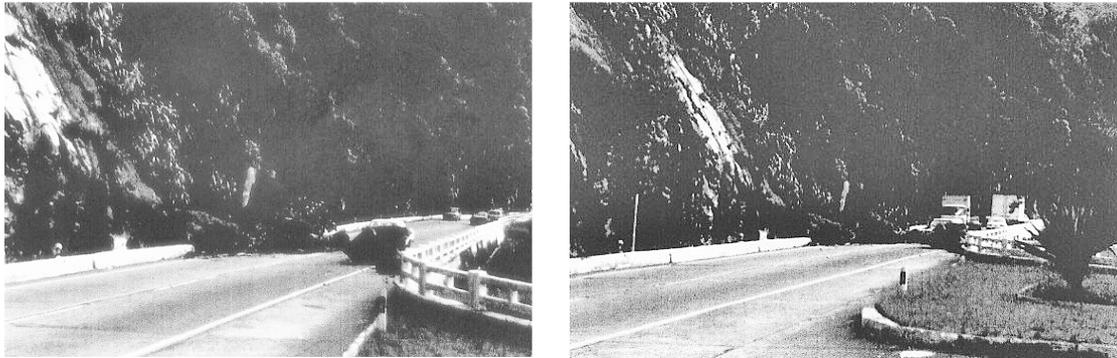
Figuras A3.10 e A3.11– Oc 39: Km 90,000 - Escorregamento da translacional atingindo a pista.

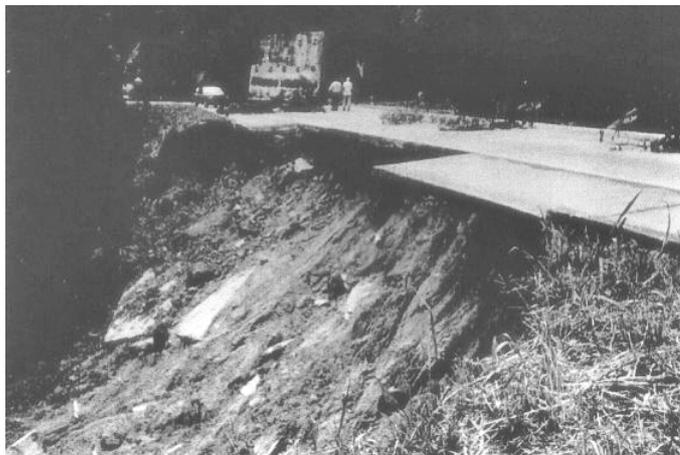
Figura A3.12 Oc 40: Km 91,800 – Ruptura da saia do aterro ocasionando destruição parcial da pista de rolamento.
