CORRELAÇÃO ENTRE PLUVIOMETRIA E ESCORREGAMENTOS NO TRECHO DA SERRA DOS ÓRGÃOS DA RODOVIA FEDERAL BR-116 RJ (RIO-TERESÓPOLIS)

Tese de Doutorado apresentada ao Programa de Pós-graduação em Engenharia Civil, COPPE, da Universidade Federal do Rio de Janeiro, como parte dos requisitos necessários à obtenção do título de Doutor em Engenharia Civil.

Rio de Janeiro
Novembro de 2011

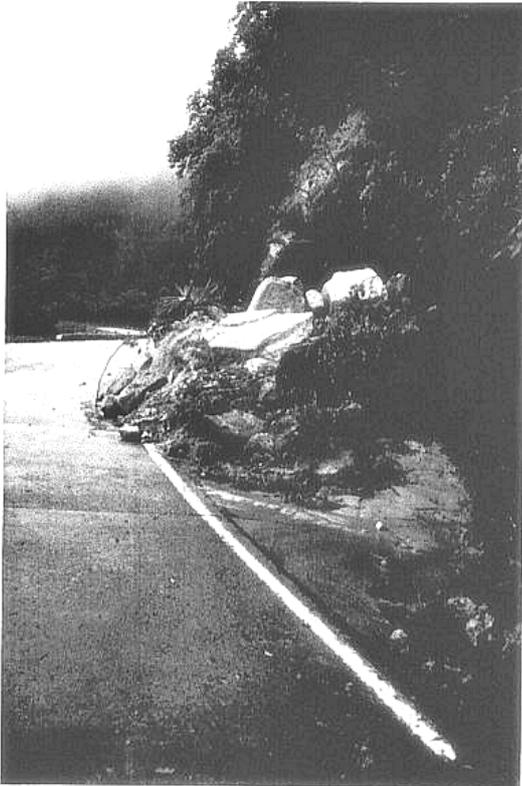
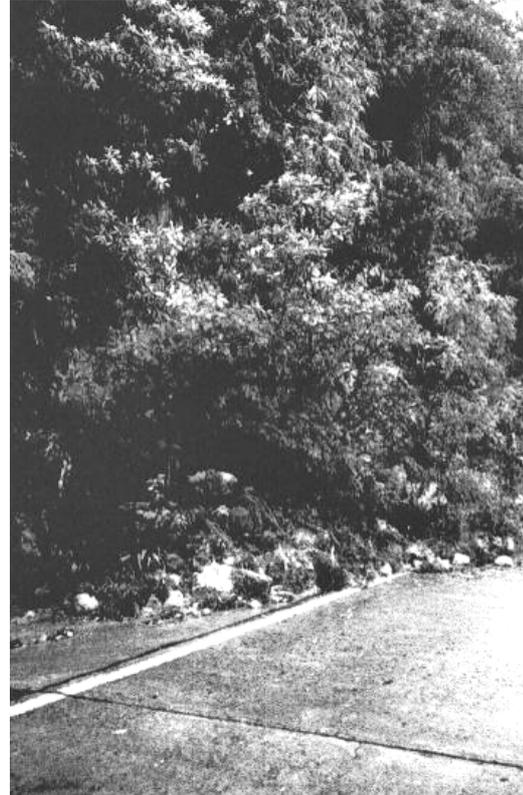
Figuras A3.13 e A3.14– Oc 42: Km 92,500 - Escorregamento da translacional atingindo a pista.

- Ocorrência Oc42: Km 92,500 – talude a montante da pista;
 - Descrição: Escorregamento translacional de aproximadamente 700m³ de material terroso em talude a montante da pista. Provável reativação de movimento ocorrido no mesmo local em fevereiro de 1988.
 - Conseqüências: Parte da pista foi atingida pelo material escorregado (bloqueio integral do acostamento), interrompendo parcialmente o tráfego no local.
 - Referências: Relatório Tecnosolo RE.3497/91 de 25 de janeiro de 1991 e Planilha CRT.

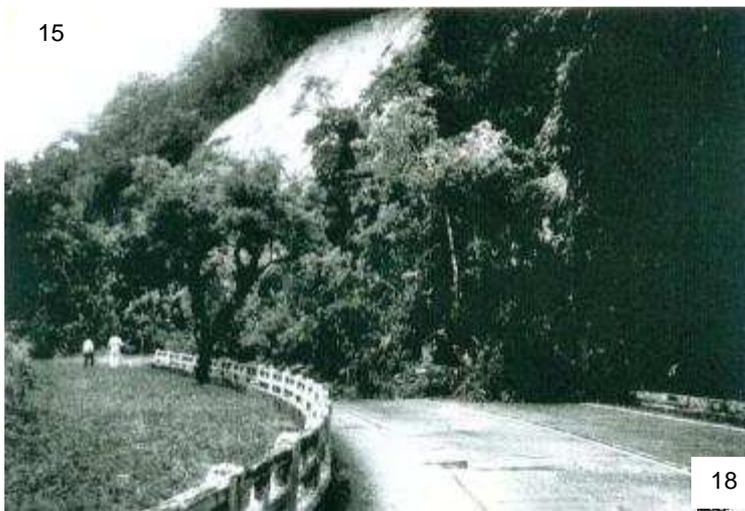
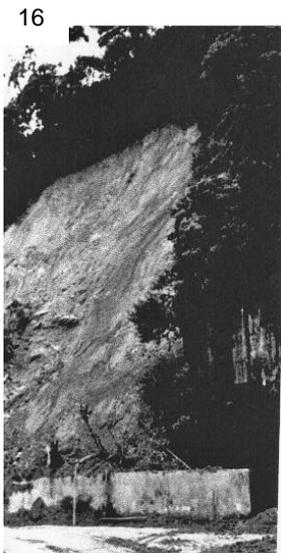
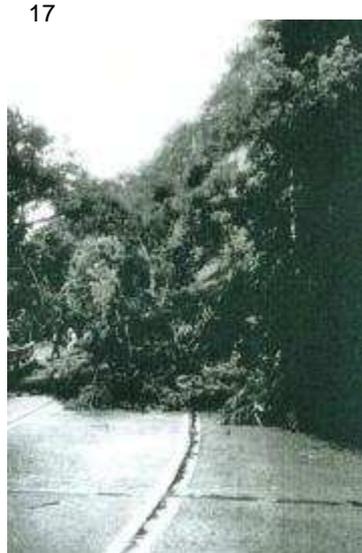
- Ocorrência Oc43: Km 93,000 – talude a montante da pista;
 - Descrição: Provável escorregamento translacional de grande volume (cerca de 5000m³) material terroso (coluvionar) sobre plano rochoso alterado (maciço rochoso), blocos de rocha e vegetação.
 - Conseqüências: Toda a pista foi atingida pelo material escorregado, interrompendo integralmente o tráfego no local por vários dias. Houve a destruição de um muro de concreto que ali existia e a necessidade construção de desvio provisório até reconstrução da pista.
 - Referências: Relatório Tecnosolo RE.3497/91 de 25 de janeiro de 1991 (com Relatório Fotográfico das obras que foi anexado após conclusão dos serviços, sem informação de data da anexação) e Planilha CRT.

Figuras A3.15 a – A3.18 Oc 43: Km 93,000 – Grande movimentação de solo e blocos rochosos em talude a montante da pista, ocasionando a destruição de um muro de concreto existente e interrupção total do tráfego. A Figura A3.18 mostra o muro já reconstruído.

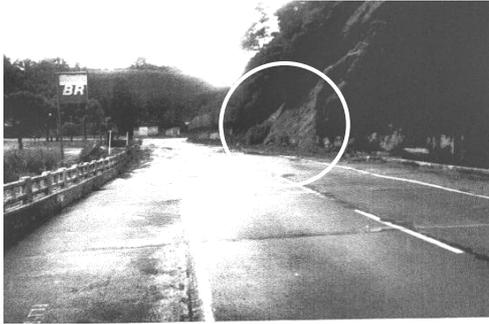
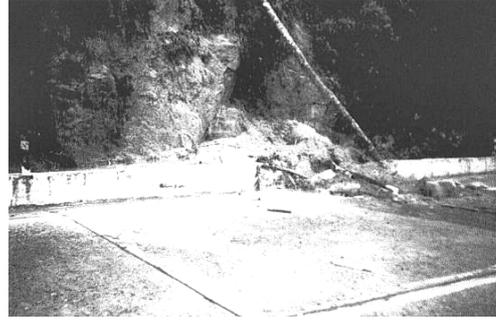
Figuras A3.21 e A3.22 Oc 44 (secundária): Km 94,600 – escorregamento translacional de solo e blocos rochosos em talude a montante da pista, atingindo o acostamento.

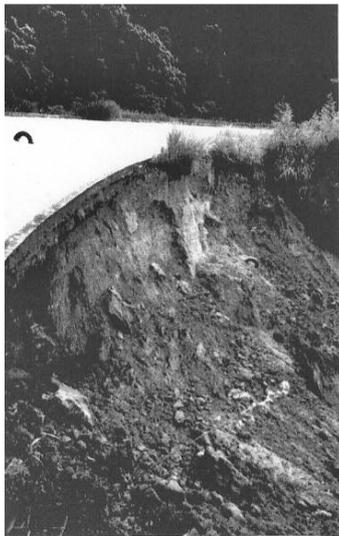
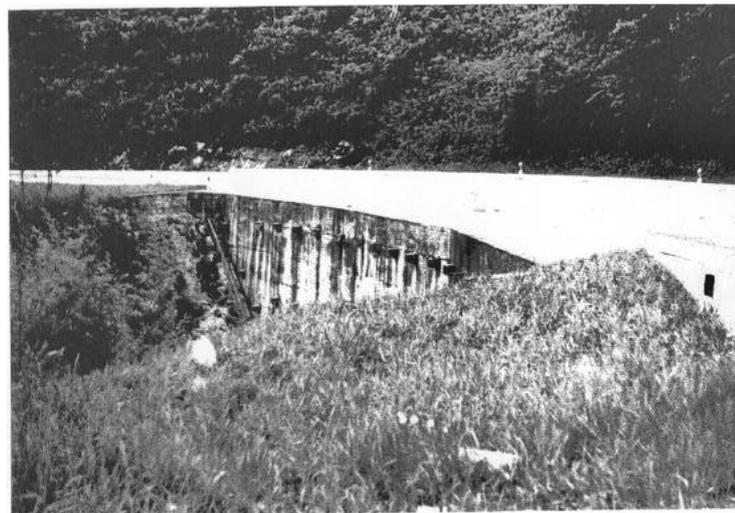
Figuras A3.23 e A3.24 Oc 45: Km 96,050 – Intenso processo erosivo levando a destruição da saia de aterro sob a pista e conseqüente destruição parcial do acostamento, deixando placas de concreto em situação de balanço. A Figura A3.24 Mostra a obra de contenção executada e reconstrução integral do trecho da pista afetado.

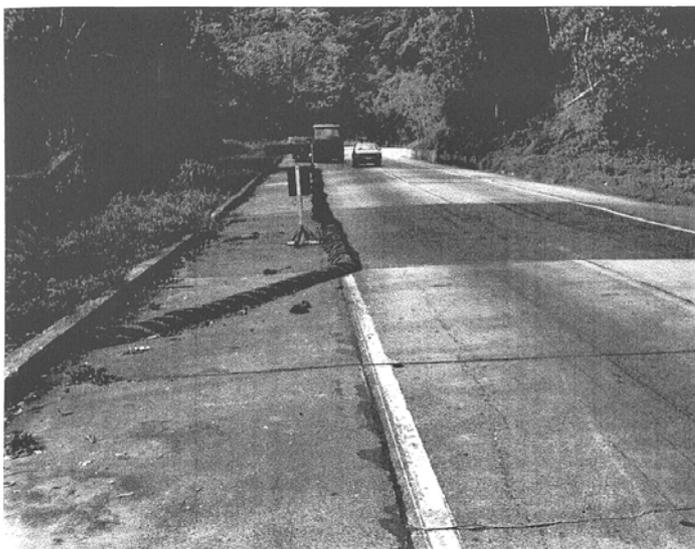
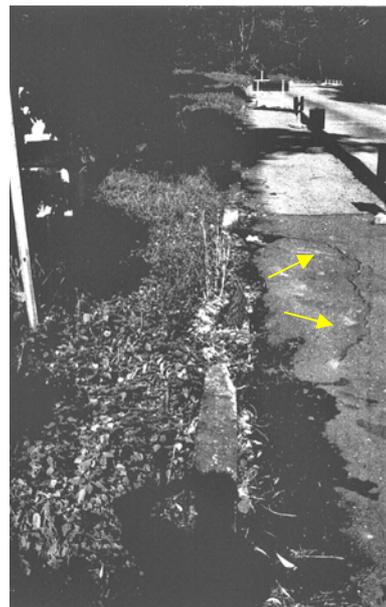
Figuras A3.25 e – A3.26 Oc 48: Km 96,220 – Ruptura parcial do aterro ocasionando trincas, abatimentos e interdição do acostamento.

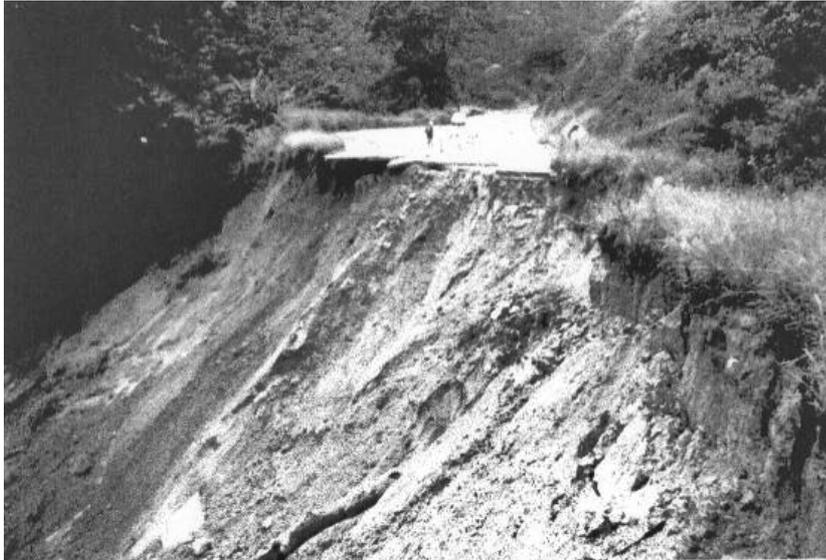
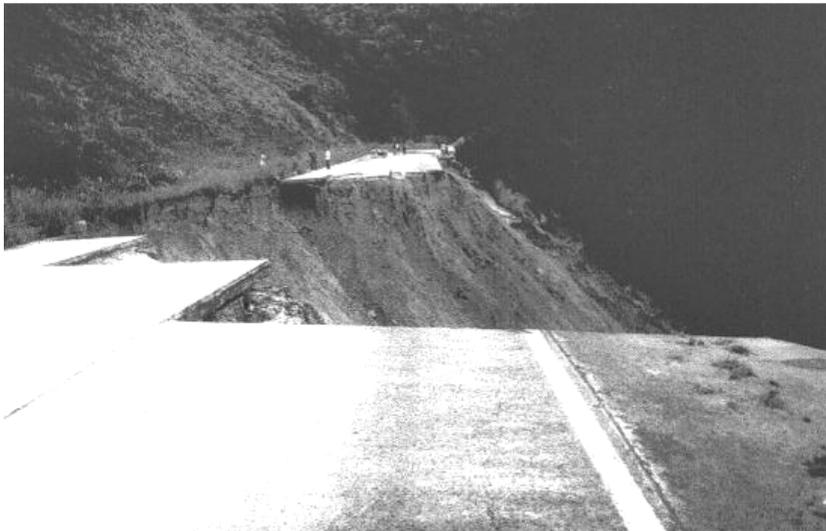
L – a situação atual do volume remanescente deste aterro é de instabilidade, constatada não só pelo aspecto visual do local do acidente, como também por trincas na superfície ao longo de aproximadamente 100 a 150m nas vizinhanças da região que sofreu o colapso. Desta forma, a incidência de novas chuvas fortes na região poderão ampliar a região acidentada.

Figuras A3.27 e – A3.28 Oc 51: Km 98,700 – Ruptura total do aterro ocasionando a interrupção do acesso a Teresópolis por vários dias.

A experiência tem demonstrado, em varias rodovias do Brasil, que nestes casos, nenhum aterro resistirá, mesmo sendo bem construído, como é o exemplo do Km 98,5, com mais de 30 anos de serviço sem nenhum problema.”

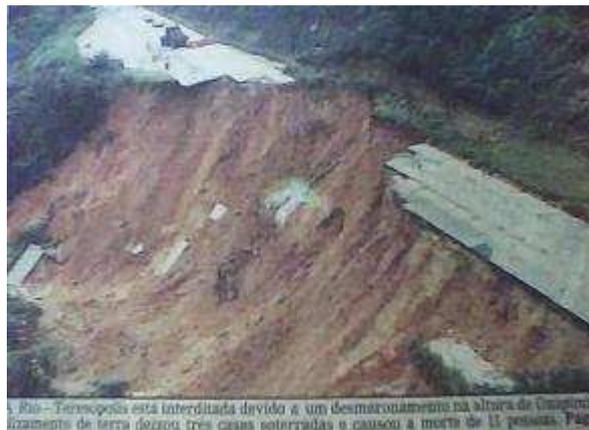
Figura A3.29 – Foto retirada do jornal O Globo (19/01/1991)

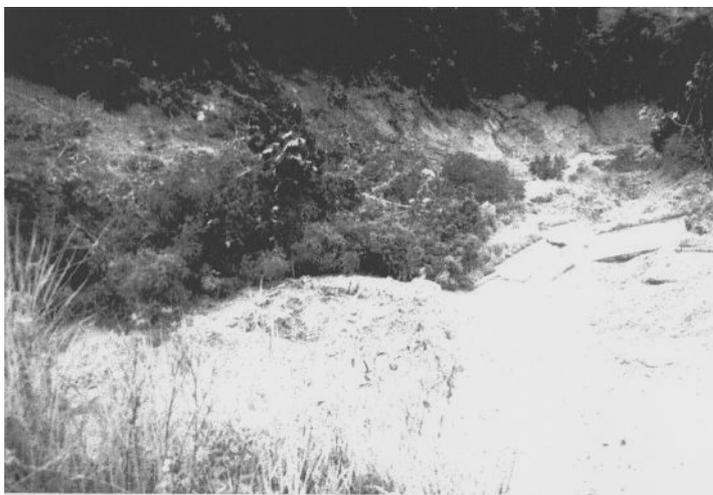
- Ocorrência Oc52: Km 98,900 – talude a montante da pista;
 - Descrição: Escorregamento de material constituído por solo e blocos de rocha em talude a montante da pista.
 - Conseqüências: Parte da pista foi atingida pelo material escorregado, interrompendo parcialmente o tráfego no local; houve necessidade de reconstrução de um bueiro de greide (BSTC Ø = 1,00m) bem como a descida d'água captando as águas da pista e da banquetta intermediária, indo desaguar na canaleta de concreto armado do córrego Lava-Pés.
 - Referências: Auá, 1991e Planilha CRT.

Figura A3.30 – Oc 52: Km 98,900 – Escorregamento com crista em talude a montante da pista, porém com sérias conseqüências ao sistema de drenagem e ao talude de jusante.

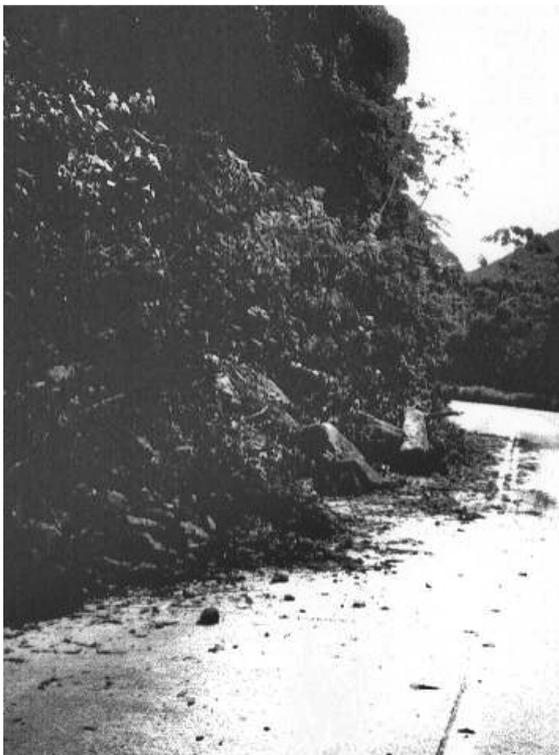
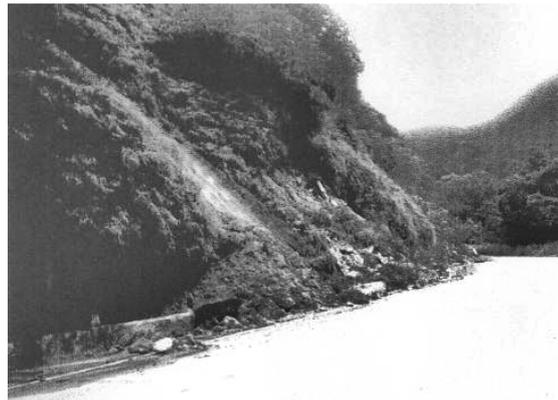
- Ocorrência Oc54: Km 99,100 – talude a montante da pista;
 - Descrição: Escorregamento de material constituído por solo, rocha e vegetação, totalizando um volume aproximado de 800m³, com ponto de origem em talude a montante da pista.
 - Conseqüências: Parte da pista foi atingida pelo material escorregado, interrompendo parcialmente o tráfego no local;
 - Referências: Relatório Tecnosolo RE.3497/91 de 25 de janeiro de 1991e Planilha CRT.

Figuras A3.31 e A3.32 – Oc 54: Km 99,100 - Escorregamento da translacional atingindo a pista.

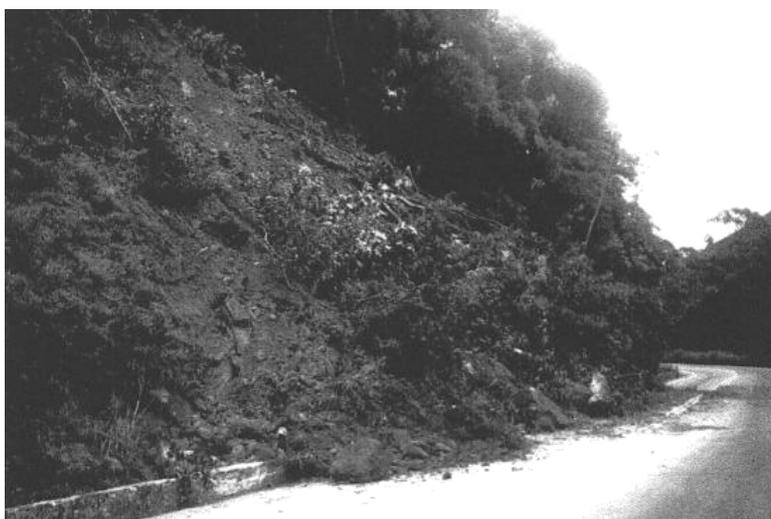
- Ocorrência Oc55: Km 99,200 – talude a montante da pista;
 - Descrição: Escorregamento translacional pouco profundo envolvendo material constituído por solo, rocha e vegetação, totalizando um volume aproximado de 2000m³, com ponto de origem em talude a montante da pista.
 - Conseqüências: Parte da pista foi atingida pelo material escorregado, interrompendo parcialmente o tráfego no local;
 - Referências: Relatório Tecnosolo RE.3497/91 de 25 de janeiro de 1991 e Planilha CRT.

Figura A3.33– Oc 55: Km 99,200 - Escorregamento da translacional atingindo a pista.

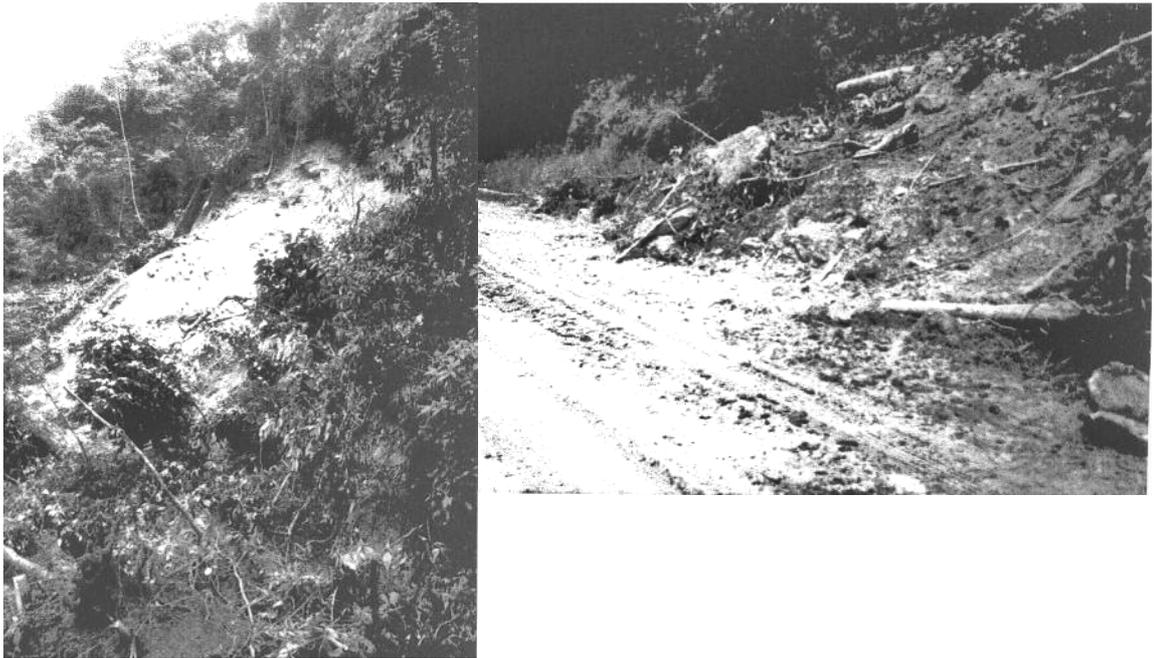
Figuras A3.34 e A3.35 – Oc 56: Km 99,300 - Escorregamento translacional raso atingindo a pista.

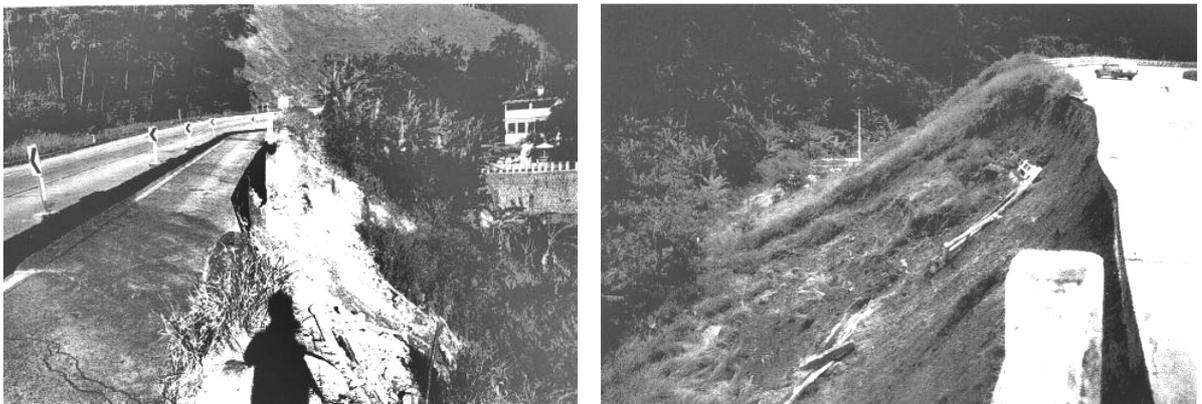
Figuras A3.36 e – A3.37 Oc 58: Km 100,000 - Escorregamento da saia do aterro, comprometendo a estabilidade do acostamento.

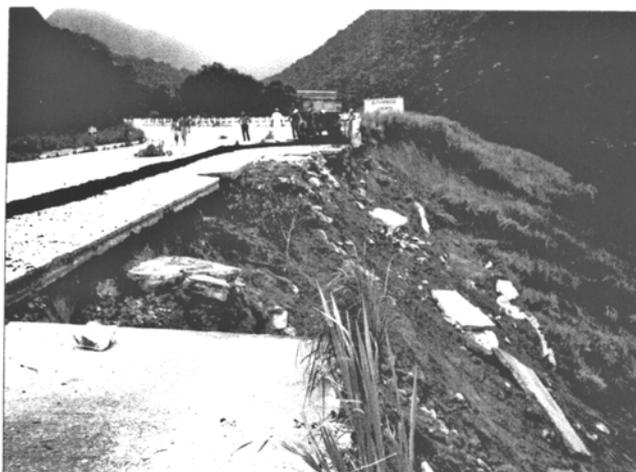
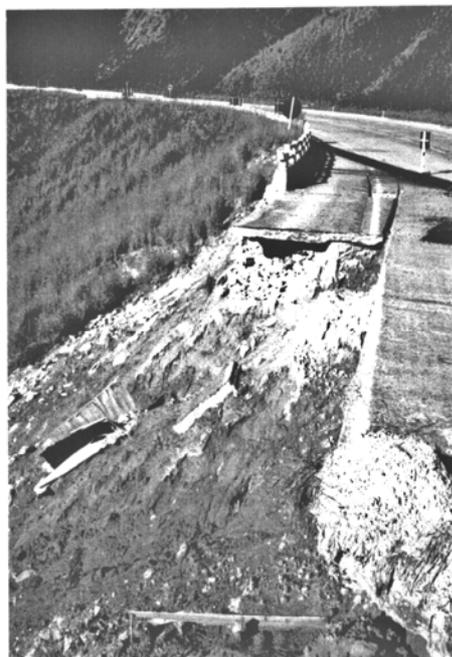
Figuras A3.38 e A3.39 – Oc 58: Km 100,000 - Escorregamento da saia do aterro que inutilizou parte da plataforma rodoviária com a destruição de inúmeras placas de concreto.

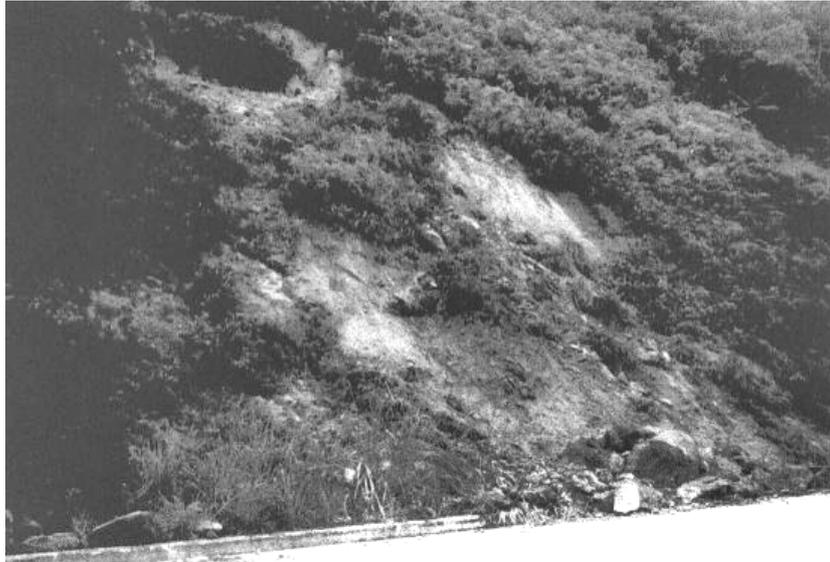
- Ocorrência Oc 59: Km 101,000 – talude a montante da pista;
 - Descrição: Escorregamento translacional de aproximadamente 100m³ de material predominantemente terroso e rochoso em talude a montante da pista.
 - Conseqüências: Parte da pista foi atingida pelo material escorregado, interrompendo parcialmente o tráfego no local ;
 - Referências: Relatório Tecnosolo RE.3497/91 de 25/01/1991.

Figura A3.40 – Oc 59: Km 101,000 - Escorregamento translacional raso atingindo o acostamento da pista.

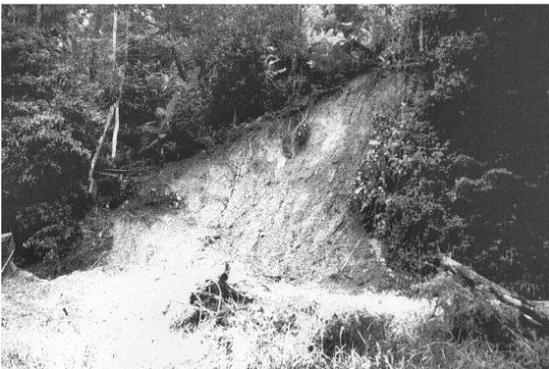
- Ocorrência Oc 60: Km 102,000 – talude a montante da pista;
 - Descrição: Escorregamento translacional raso de aproximadamente 80m³ de material predominantemente terroso e vegetal em talude a montante da pista.
 - Conseqüências: Apenas o acostamento foi atingido pelo material escorregado.;
 - Referências: Relatório Tecnosolo RE.3497/91 de 25 de janeiro de 1991.

Figuras A3.41 e A3.42– Oc 60: Km 102,000 - Escorregamento translacional raso atingindo o acostamento da pista.

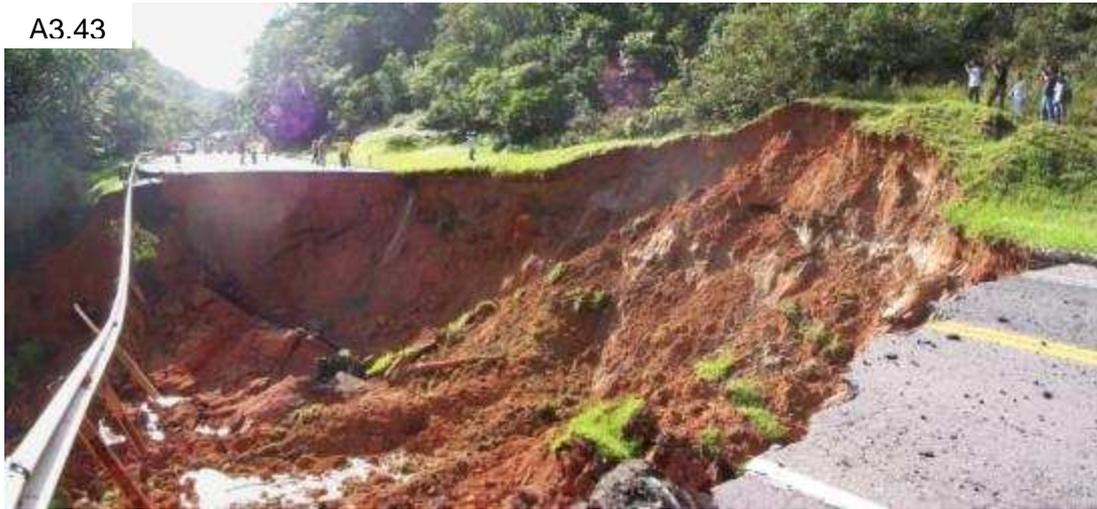
- Conseqüências: Interrupção total da pista por vários dias, um motorista do caminhão morreu no acidente, casas de alto padrão foram soterradas a jusante da estrada (Condomínio Comari); um desvio alternativo teve que ser construído e obras de estabilização.
- Referências: Ehrlich (2005) e observações pessoais do autor decorrentes da visita técnica ao local do acidente em fevereiro de 2005.

Figuras A3.43 a A3.45 - Imagens do escorregamento ocorrido em 08/02/2005 obtidas dois dias após sua deflagração, quando o tráfego ainda estava totalmente impedido e o fluxo de veículos teve que ser desviado para dentro da Cidade de Teresópolis (RJ). Cerca de duas semanas após a ocorrência, um desvio provisório foi construído a montante da crista do escorregamento, restabelecendo, em caráter precário, o tráfego por aquele trecho da Rodovia. Na Figura A3.43 é possível se observar a extensão e a profundidade do movimento na região da rotura. A Figura A3.44 mostra as casas atingidas e parte do caminhão que caiu na depressão originada pelo escorregamento minutos depois de sua ocorrência. A Figura A3.45 apresenta uma vista do percurso (seta azul tracejada) de aproximadamente 120m efetuado pelo material escorregado, atingindo terrenos, benfeitorias e casas do Condomínio Comary.

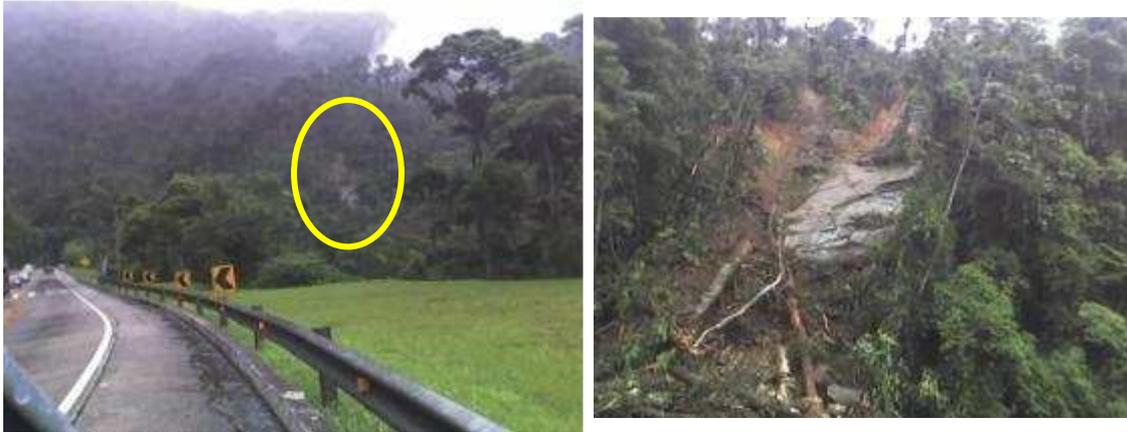
- Data: 21 e 22/01/2009
- Categoria: Muito Importante;
- Ocorrência Oc95: Km 91,050 (Km “91” na “Relação de Queda de Barreira” enviada pela CRT, ao autor, por e-mail) – Talude a montante da pista
 - Horário: 19h26min (21/01/2009)
 - Descrição: Escorregamento planar de material inconsolidado (vegetação, colúvio sobre solo residual sobre rocha).

- Conseqüências: O material atingiu a pista de rolamento e bloqueou parcialmente o tráfego. Dentre as 6 ocorrências verificadas no Evento Ev 24, esta foi considerada a maior delas, mobilizando cerca de 200m³.

Figuras A3.46 e A3.47 – Vista geral e detalhe de deslizamento translacional de solo superficial assente diretamente sobre maciço rochoso pouco alterado, ocorrido no Km 91,050, no dia 21 de janeiro de 2009, às 19h26min (Oc 95). As fotografias foram obtidas no dia 25 de janeiro de 2009.

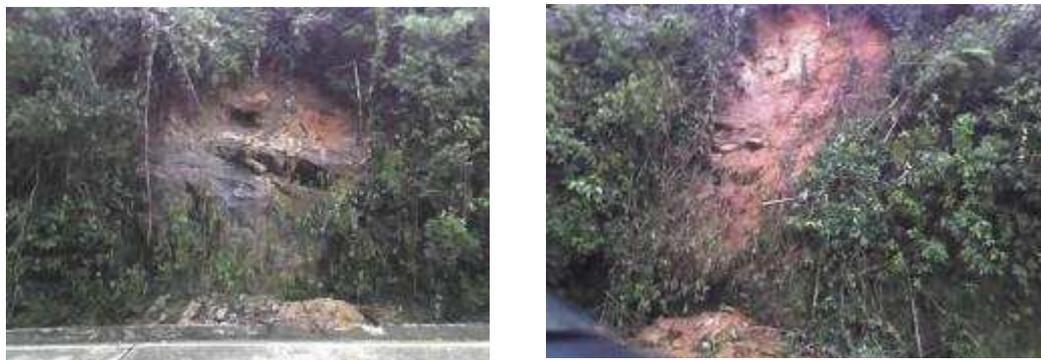
- Ocorrências Oc 96 : Km 90,400 e Oc 97 : Km 90,480– Talude a montante da pista
 - Descrição: Escorregamentos de pequeno porte envolvendo de solo, rocha e vegetação, mobilizando volumes em torno de 5m³.
 - Conseqüências: Os materiais mobilizados atingiram o acostamento da pista de rolamento.

Figuras A3.48 e A3.49 – Vistas de deslizamentos translacionais de pequeno porte, envolvendo capa de solo superficial (provável colúvio sobre solo residual) assente diretamente sobre maciço rochoso pouco alterado. Os movimentos ocorreram nos Km 90,400 e 90,480 em algum momento entre os dias 21 e 22 de janeiro de 2009. As fotografias foram obtidas no dia 25 de janeiro de 2009.

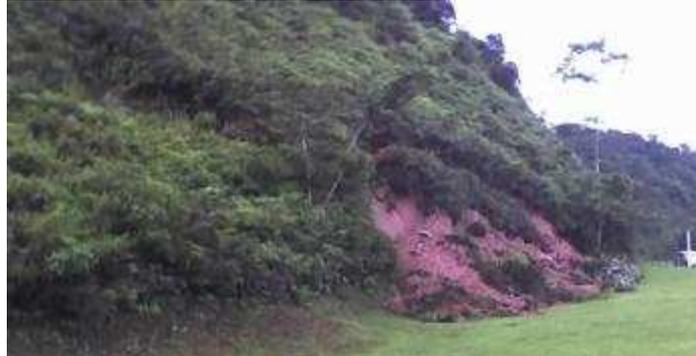
- Ocorrência Oc 98 : Km 95,650 – Talude a montante da pista
 - Descrição: Escorregamento de solo, rocha e vegetação, mobilizando um volume total de aproximadamente 7m³.
 - Conseqüências: O material mobilizado não atingiu a pista.

Figura A3.50 – Vista de deslizamento translacional, envolvendo capa de solo superficial (provável colúvio sobre solo residual) assente diretamente sobre maciço rochoso pouco alterado. O movimento ocorreu no Km 95,650 em algum momento entre os dias 21 e 22 de janeiro de 2009. A fotografia foi obtida no dia 25 de janeiro de 2009.

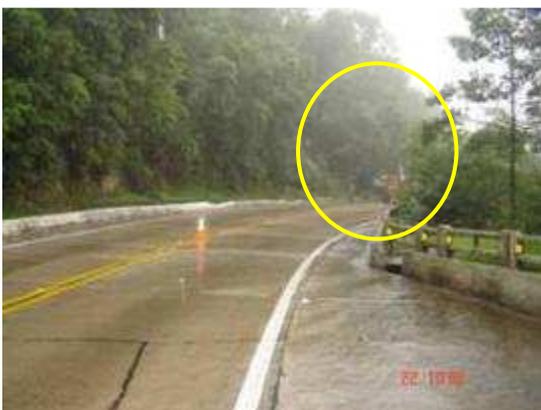
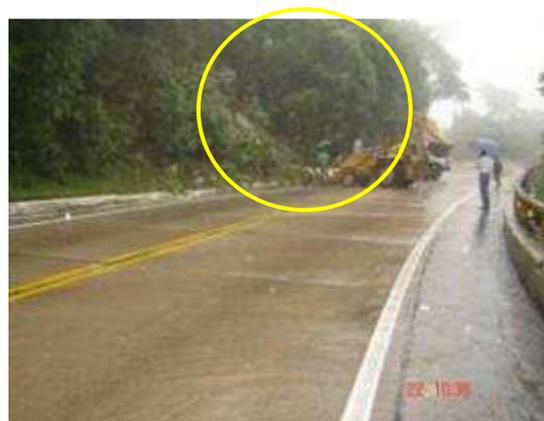
- Ocorrências Oc 99 e Oc 100 : Km 93,800 e 96,300 – Talude a montante da pista
 - Horário: 07h22min (22/01/2009)
 - Descrição: Escorregamentos translacionais rasos, mobilizando solo, pedregulhos, pequenos blocos e vegetação, com origem em talude imediatamente a montante da pista.
 - Conseqüências: O material mobilizado atingiu o acostamento da pista de rolamento.

Figuras A3.51 E A3.52 – Vista de deslizamento translacional (Oc 99), ocorrido em 22/1/2009 às 07h22min envolvendo capa de solo superficial, nas imediações do Km 93,800. O material de descida interrompendo parcialmente o tráfego. A fotografia (cedida pela CRT) foi obtida no dia 22 de janeiro de 2009, por volta das 10h30min da manhã, quando eram iniciados os trabalhos de remoção do material.

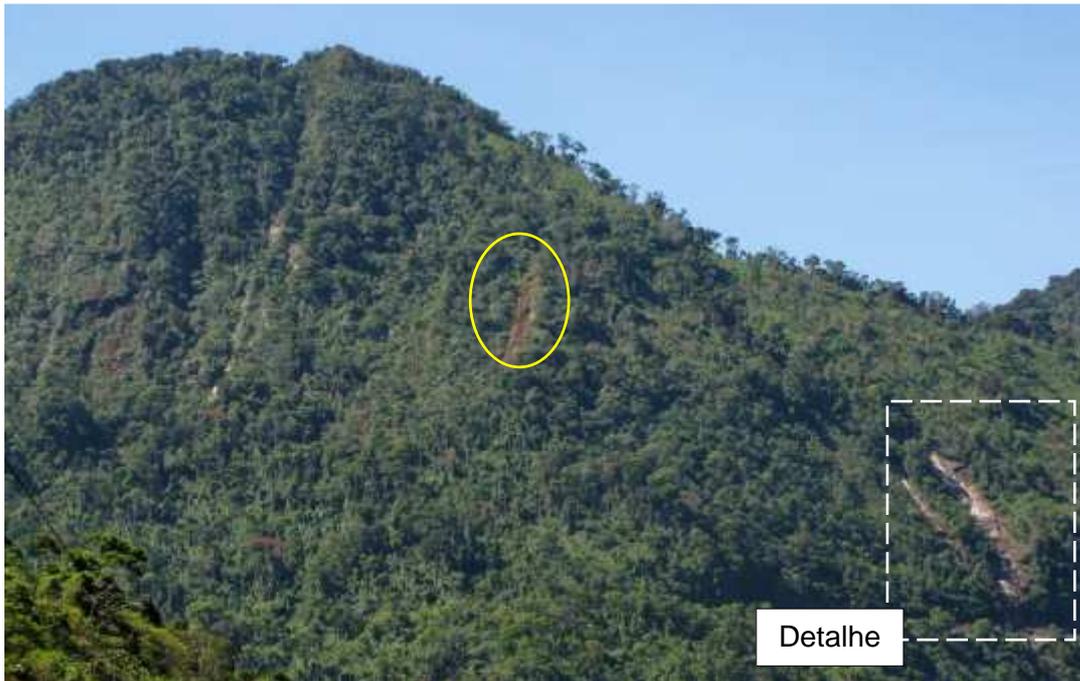
- Ocorrência Oc102: Km 90,00 – Talude a montante da pista
 - Descrição: escorregamento planar.
 - Conseqüências: Interrupção total da pista, destruição de veículo e 3 vítimas fatais.
- Referências relativas às ocorrências Oc101 e Oc102: listagem de ocorrência obtida no banco de dados da CRT, “Módulo de Operações – Lista de Ocorrências / Ocorrências da Pesquisa”.

Figura A3.53 - Fotografia da Oc 102 no Km 90, um escorregamento planar que interrompeu toda a pista, podemos observar também outro deslizamento mais a montante que não atingiu a pista.

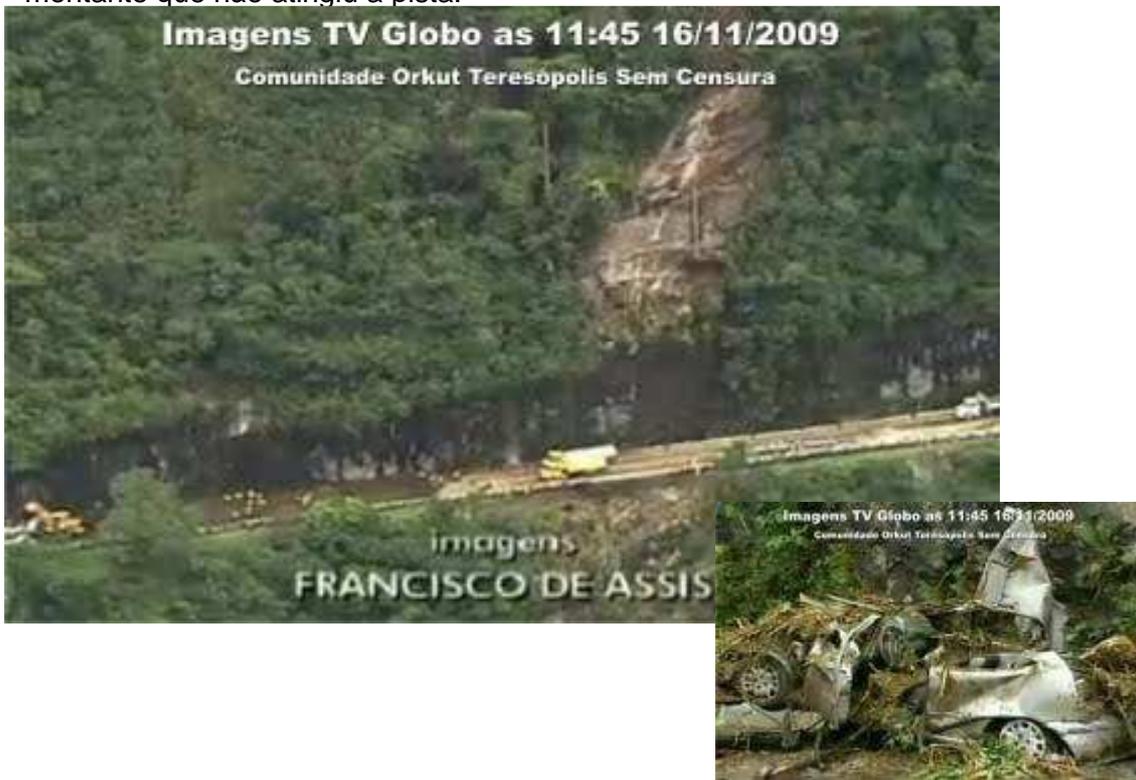
Figura A3.54 – Fotografia da Oc 102 Km 90, imagens feitas pela TV Globo. Ocorrência que faz parte do Ev 25, no total foram 3 vítimas fatais e a destruição de um veículo, observe o detalhe.

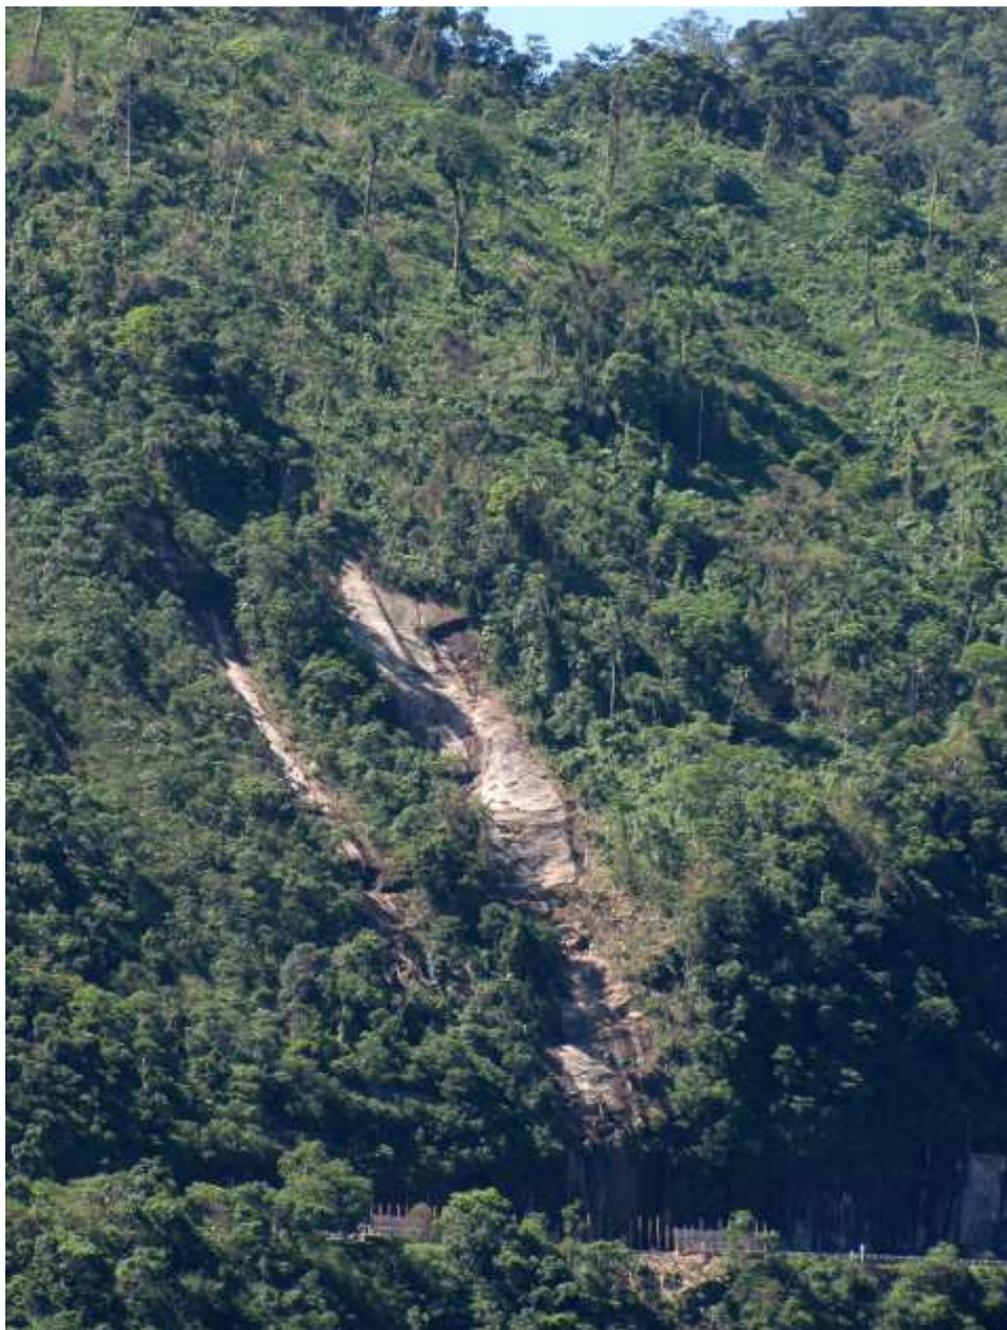
Figura A3.55 – Vista do escorregamento em detalhe indicado na Figura A3.53.

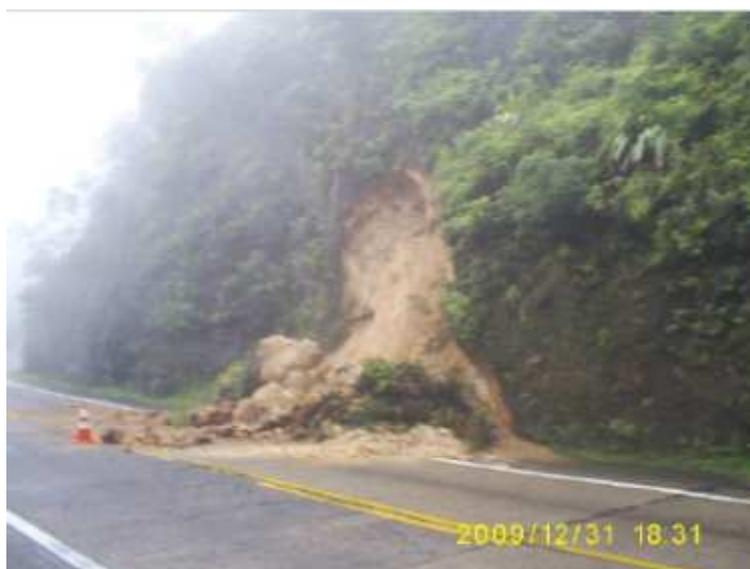
- Data: 31/12/2009
- Categoria: Simples;
- Ocorrência Oc104: Km 92,80 – Talude a montante da pista
 - Descrição: Escorregamento planar de material terroso e rochoso.
 - Conseqüências: interrupção parcial do tráfego.
 - Referências: listagem de ocorrência obtida no banco de dados da CRT, “Módulo de Operações – Lista de Ocorrências / Ocorrências da Pesquisa”.

Figura A3.56 – Foto da Oc. 104, o material escorregado atingiu o acostamento e uma das faixas de rolamento.

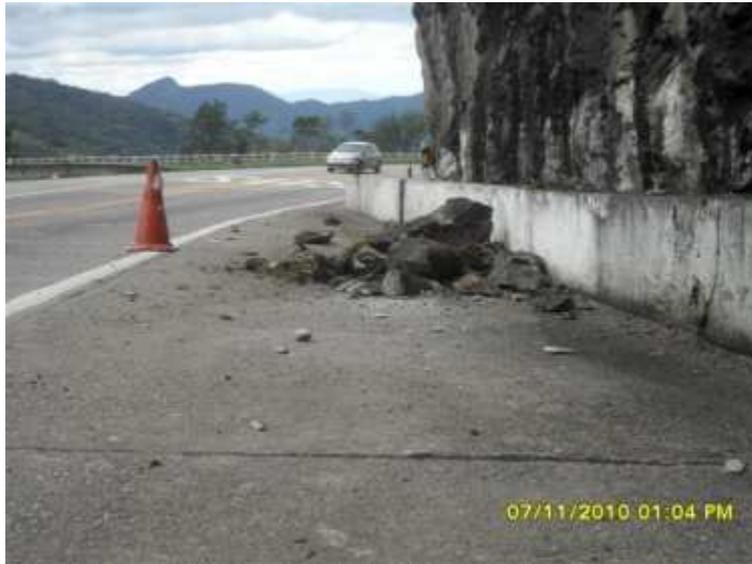
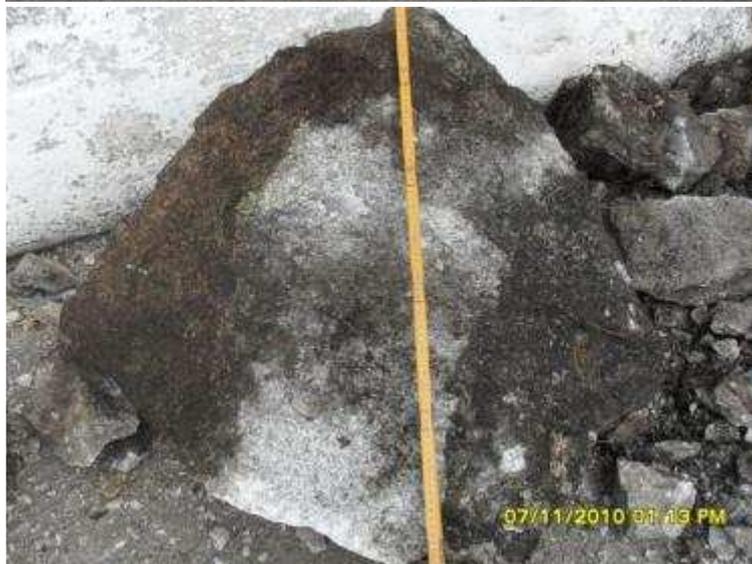
- Data: 07/11/2010
- Categoria: Simples;
- Ocorrência Oc120: Km 92,20 – Talude a montante da pista
 - Descrição: Rolamento e queda bloco rochoso (de pequeno porte) atingindo o acostamento e se fragmentando.
 - Conseqüências: não houve neccessidade de interdição do tráfego.
 - Referências: “Boletim de Ocorrência – 07/11/2010” da CRT.

Figura A3.57 e A3.58 – Fotos da Oc. 120 – Pedras que rolaram da vertente e acabaram no acostamento sem maiores conseqüências.

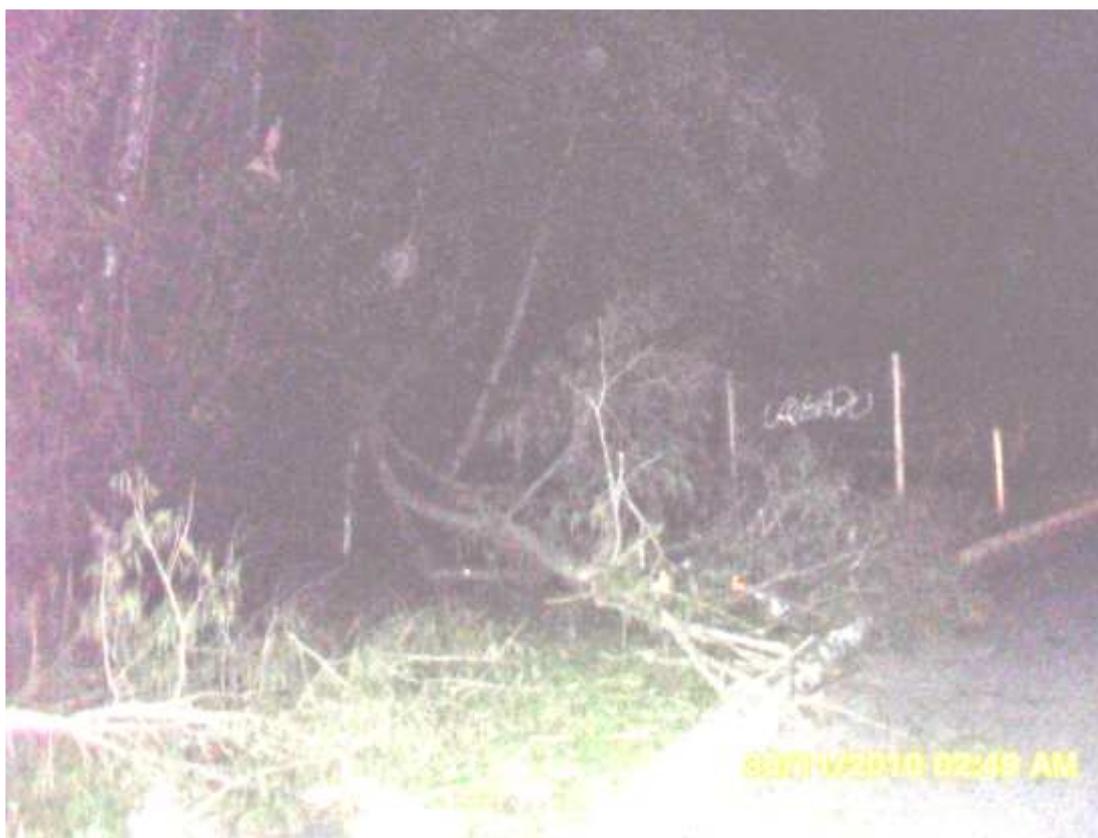
- Data: 30/11/2010
- Categoria: Simples;
- Ocorrência Oc122: Km 95,40
 - Descrição: queda de árvore
 - Conseqüências: não houve
 - Referências: “Boletim de Ocorrência – 30/11/2010” da CRT.

Figura A3.59 – Oc. 122 - Árvore caída na lateral da pista.

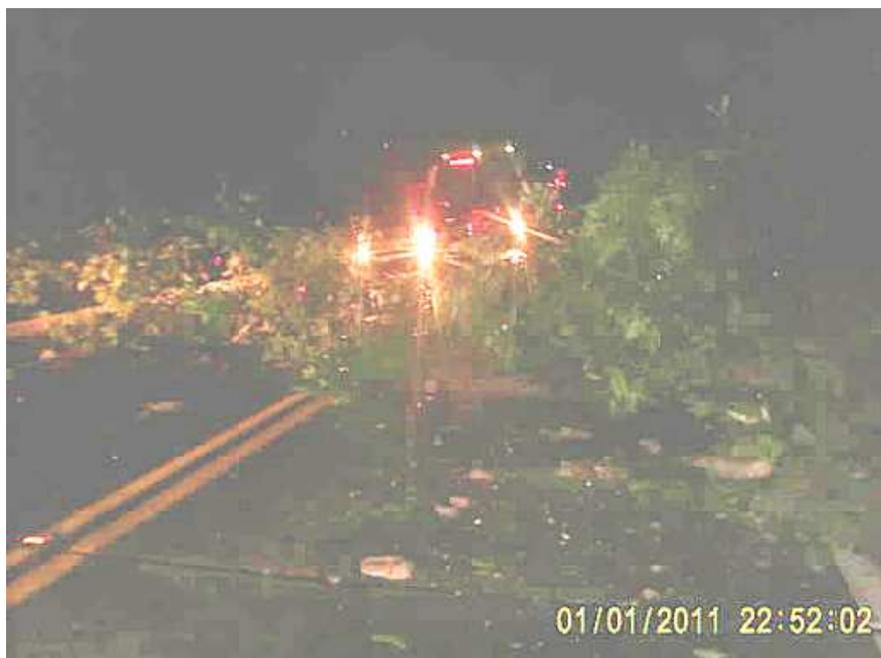
- Data: 01/01/2011
- Categoria: Simples;
- Ocorrência Oc124: Km 93,50
 - Descrição: queda de solo, rocha e vegetação
 - Conseqüências: interdição parcial da pista
 - Referências: “Boletim de Ocorrência – 01/01/2011” da CRT.

Figura A3.60 – Oc 124 – Galhos e material escorregado interditando toda a pista.
