INFLUÊNCIA DA PLUVIOMETRIA EM MOVIMENTOS DE MASSA NAS  
ENCOSTAS DA RODOVIA BR-116/RJ (RODOVIA RIO-TERESÓPOLIS)

Dissertação de Mestrado apresentada ao Programa de Pós-graduação em Engenharia Civil, COPPE, da Universidade Federal do Rio de Janeiro, como parte dos requisitos necessários à obtenção do título de Mestre em Engenharia Civil.

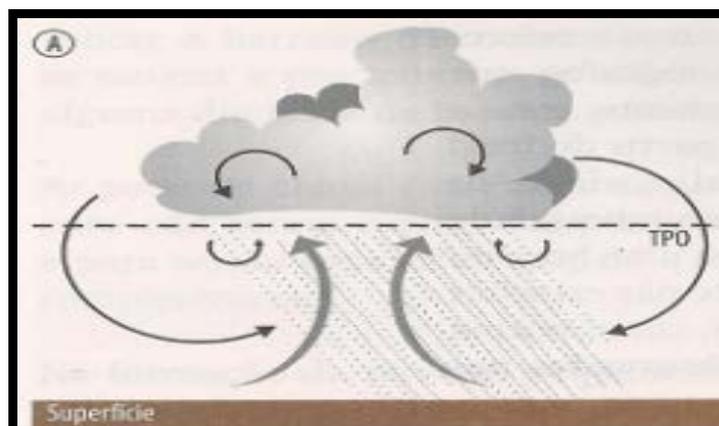
**Figura 2.2:** Esquema demonstrando um processo convectivo.  
**Adaptado de:** Mendonça e Danni-Oliveira, 2007.

- Convectivas (figura 2.2) – são precipitações formadas pela ascensão de massas de ar quente da superfície devida a diferenças de temperatura nas camadas da atmosfera. Caracterizam-se por serem de curta duração e alta intensidade. Apresentam ainda fenômenos elétricos, fortes rajadas de vento e abrangem pequenas áreas. Comumente ocasionadoras dos aguaceiros de final de tarde tão frequentes no verão;

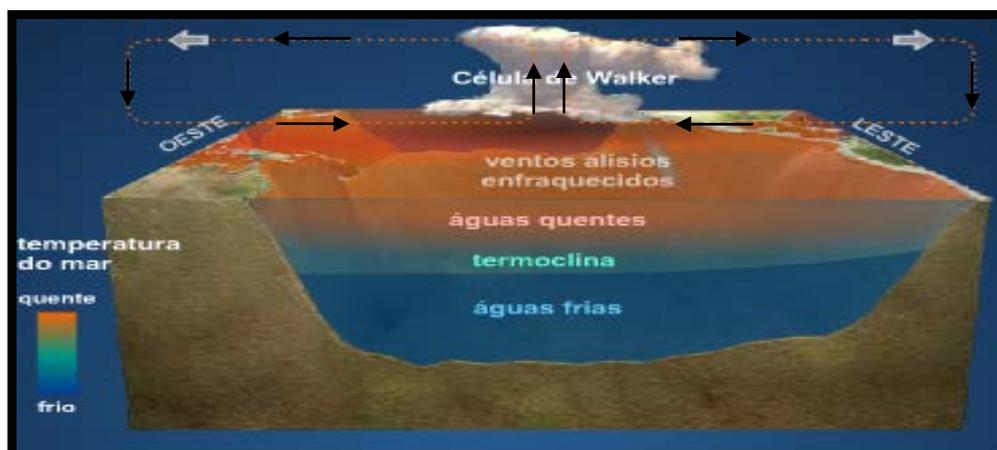
**Figura 2.7:** Célula de Walker sendo afetada pelo fenômeno *El Niño* (Adaptado).

Já quando o *El Niño* se manifesta, há um aumento da temperatura do oceano pacífico em suas porções central e leste o que provoca uma alteração no padrão de circulação dos ventos alísios, como já citado anteriormente e como se pode notar na figura 2.7. Em alguns casos, os alísios mudam de sentido, circulando de oeste para leste (bipartição da célula de Walker).

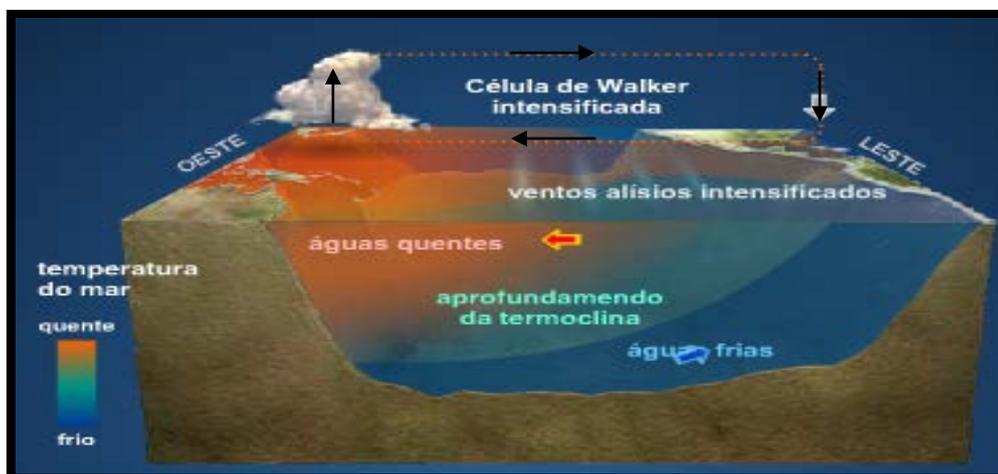
**Figura 2.8:** Célula de Walker sendo afetada pelo fenômeno *La Niña* (Adaptado).  
**Disponível em:** <[http://videoseducaoais.cptec.inpe.br/swf/el\\_nino\\_lanina/5/](http://videoseducaoais.cptec.inpe.br/swf/el_nino_lanina/5/)>.  
**Acesso em:** 11 abr. 2013.

Com relação ao *La Niña*, pode-se explicar a alteração do funcionamento da célula de Walker devido à intensificação dos ventos alísios, causada pelo resfriamento das águas superficiais do Pacífico, principalmente na costa oeste do continente sulamericano. Há uma acentuação da condição barométrica da célula de Walker.

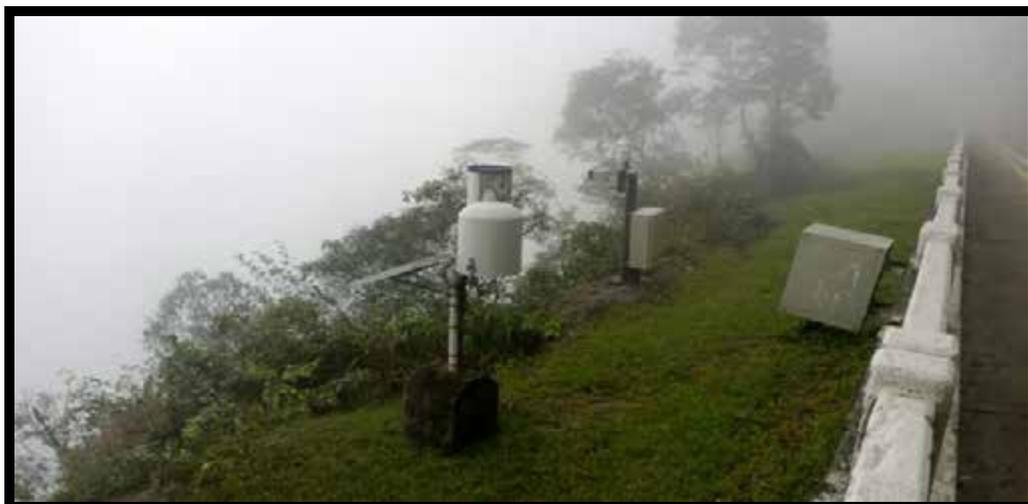
**Figura 2.10:** Pluviógrafo do Garrafão – km 92 da BR-116/RJ.

O pluviógrafo, como o exposto na figura 2.10, é mais empregado em estações meteorológicas e registra a duração dos eventos pluviométricos e a intensidade da precipitação, ou seja, mede a variação da altura de chuva com o tempo. É registrada a quantidade e a variação da precipitação ao mesmo tempo. Apresentam leituras automáticas, num suporte de dados. Por esses motivos, são utilizados quase que na maioria dos estudos que envolvem pluviometria e são indispensáveis para o estudo de chuvas de curta duração. Porém apresentam operação mais complicada, além do seu custo de aquisição ser bem maior em relação ao pluviômetro.

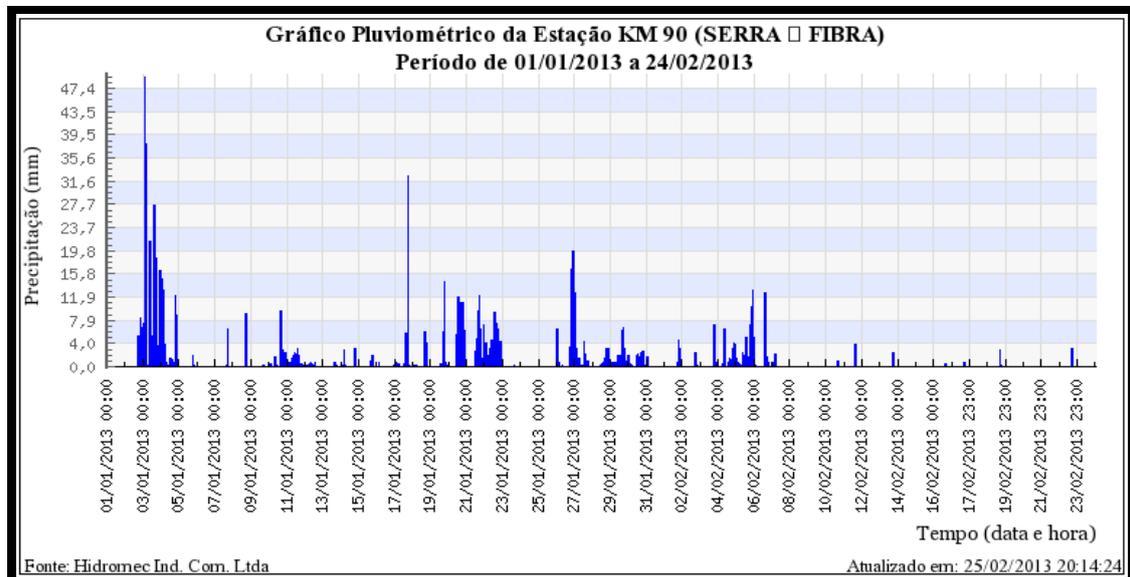
**Figura 2.11:** Exemplo de um Pluviograma obtido em tempo real da Estação do km 90, instalado na BR-116/RJ.

Para o estudo de precipitações, é corriqueiro se obter dados provenientes de pluviógrafos, sob o formato de pluviogramas (figura 2.11). Esses pluviogramas são gráficos de precipitação, acumulada ao longo do tempo a partir do início da chuva.

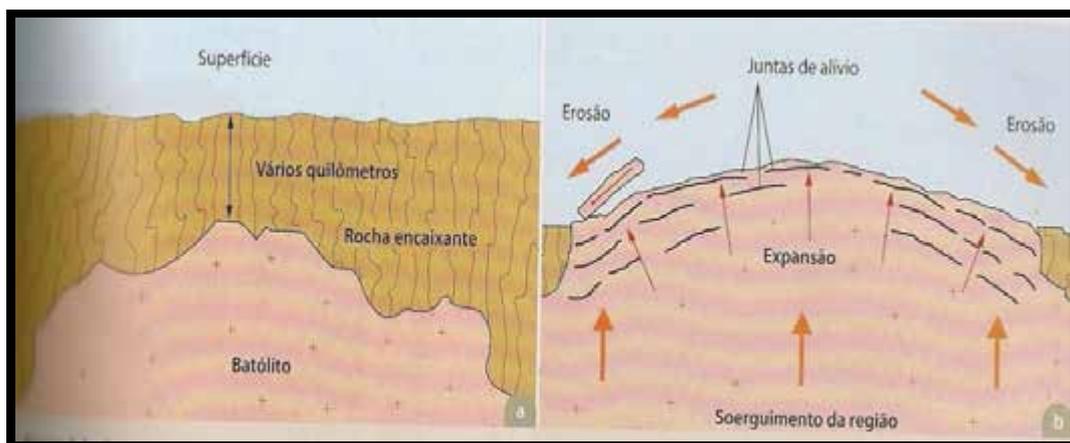
**Figura 2.12:** Exemplo de formação das juntas de alívio devido à expansão do corpo rochoso sujeito a alívio de pressão pela erosão do material das camadas superiores.

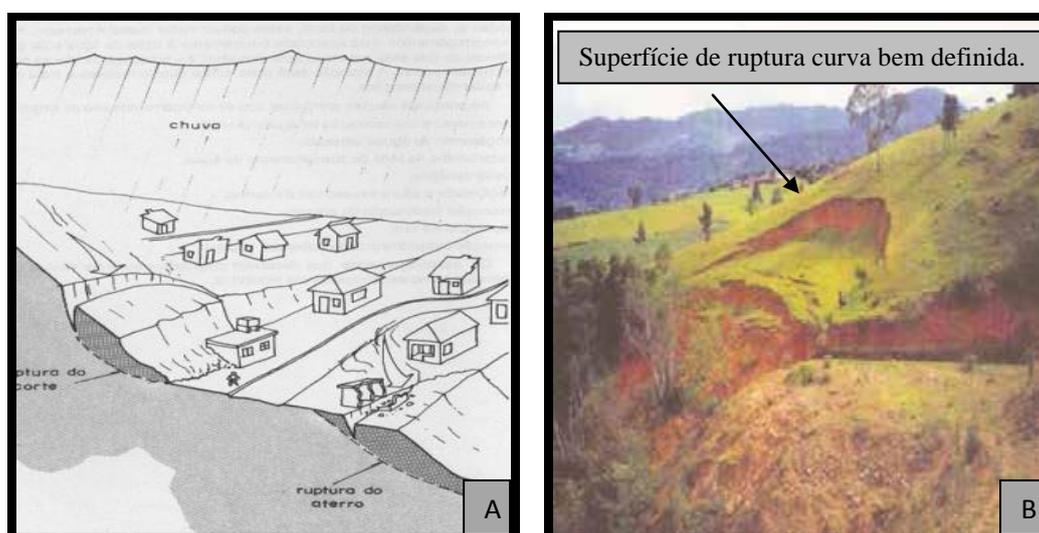
**Figura 2.17:** Esquema demonstrando escorregamentos rotacionais – ilustração A.

Em virtude do plano de ruptura, os movimentos são classificados em rotacionais e translacionais. Os movimentos rotacionais ou circulares são aqueles que apresentam uma superfície de ruptura curva, côncava para cima, segundo um eixo imaginário (figura 2.17). Estão associados a materiais homogêneos, aterros, depósitos mais espessos, sendo comuns em encostas compostas por material de alteração de rochas argilosas, como argilitos e folhelhos. Possuem um raio de alcance relativamente menor que os escorregamentos translacionais e em muitos casos estão relacionados a cortes na base desses materiais (TORRES; NETO; MENEZES, 2012).

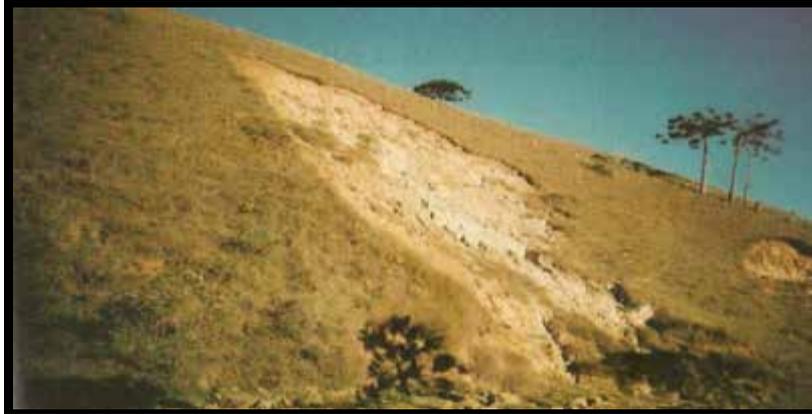
**Figura 2.18:** Escorregamento planar em encosta íngreme, dado no contato entre neossolo litólico e saprolito em Passa Quatro, MG.

No caso dos escorregamentos translacionais, eles apresentam superfície de ruptura plana, normalmente relacionada a descontinuidades mecânicas e/ou hidrológicas (fraturas, acamamentos, depósito de encostas, contato solo/rocha etc.) existentes no interior da massa – figura 2.18. Enquanto escorregamentos rotacionais ocorrem normalmente em taludes mais íngremes e possuem uma menor área de alcance, os escorregamentos planares, na maioria das vezes, são rasos, compridos e podem ocorrer em taludes mais abatidos.

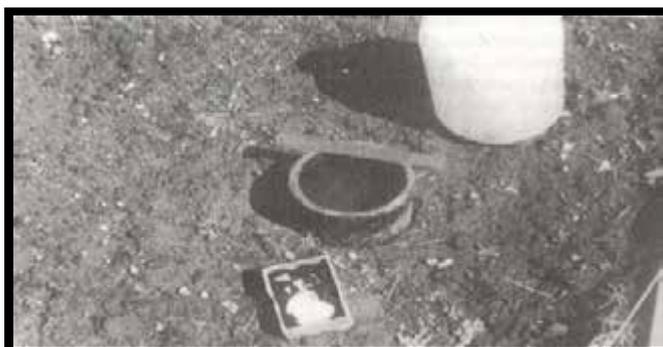
**Figura 2.23:** Infiltrômetro de Hills – 1970.

A capacidade de infiltração de água no solo pode ser medida através de aparelhos conhecidos como infiltrômetros (figura 2.23). Há dois tipos desses aparelhos. O primeiro tipo utiliza aplicação de água por inundação e é conhecido apenas como infiltrômetro. Já o segundo conhecido como simulado de chuva, utiliza aplicação da água por aspersão.

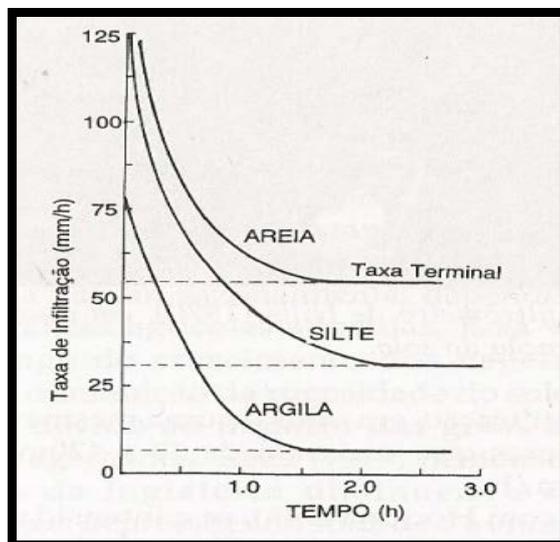
**Figura 2.24:** Taxa de infiltração em diferentes tipos de solos.

Withers e Vipond (1974 *apud* GUERRA; CUNHA, 2012) sugerem um modelo de diferentes taxas de infiltração, ao longo das três primeiras horas de um evento pluviométrico, onde são levadas em consideração diferentes texturas de solo (arenoso, siltoso e argiloso). Através da figura 2.24 observa-se que as taxas de infiltração mudam durante um evento de chuva, além de variarem também de acordo com as características dos solos (comumente, solos que apresentam textura mais grosseira, como os arenosos,

possuem taxas de infiltração mais elevadas do que as dos argilosos). Um ponto negativo deste modelo consiste em não se levar em consideração algumas características dos solos como, por exemplo, a agregação entre as partículas.

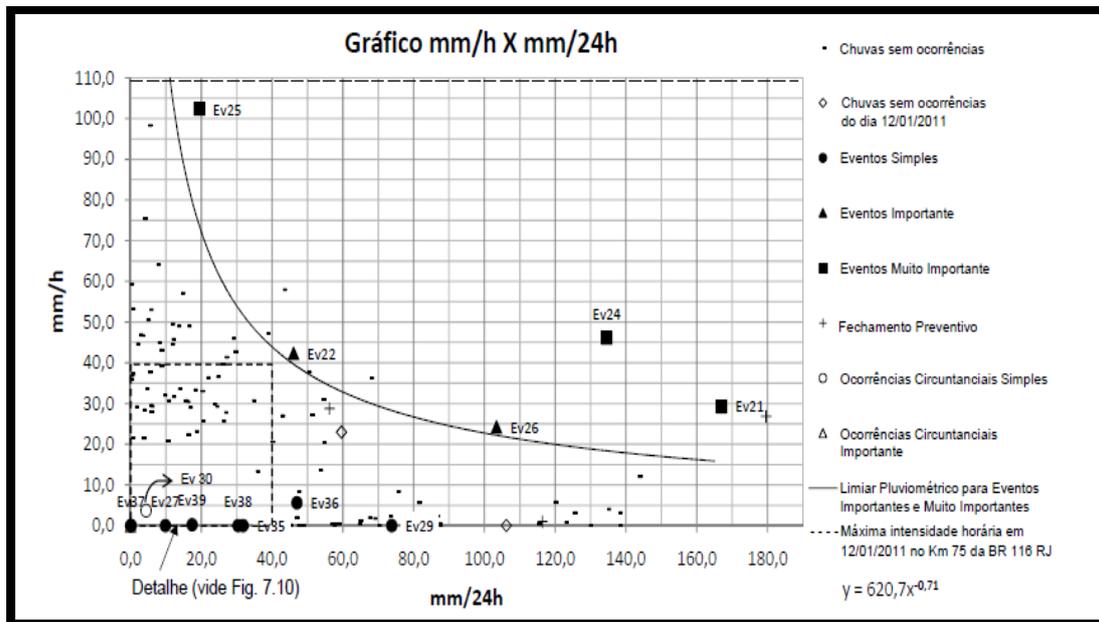
**Figura 2.25:** Limiar pluviométrico para representar o trecho de serra da Rodovia BR-116/RJ.  
**Fonte:** D'Orsi, 2011.

Após a análise das combinações entre as diferentes acumuladas pluviométricas, d'Orsi (2011) assevera que a correlação que apresentou os melhores resultados para a obtenção da curva proposta, foi à correlação entre a intensidade pluviométrica horária (mm/h) e a acumulada pluviométrica diária (mm/24h). A partir deste limiar é grande o risco de ocorrência de escorregamentos que atinjam a pista de rolamento. A equação que corresponde à curva encontrada é apresentada na figura 2.25.

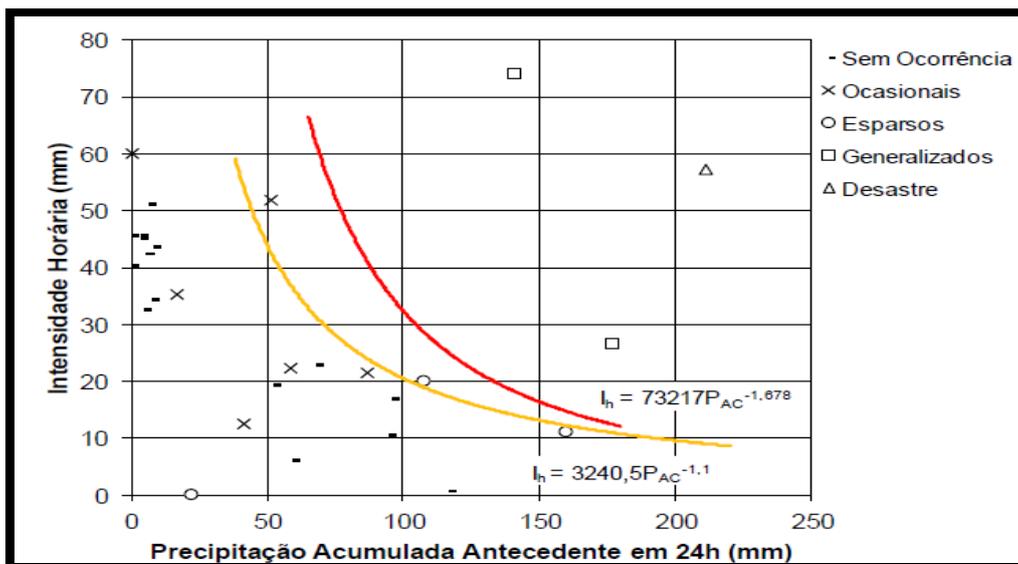
**Figura 2.26:** Representação das zonas-limite de escorregamentos.  
**Fonte:** DRM-RJ, 2012.

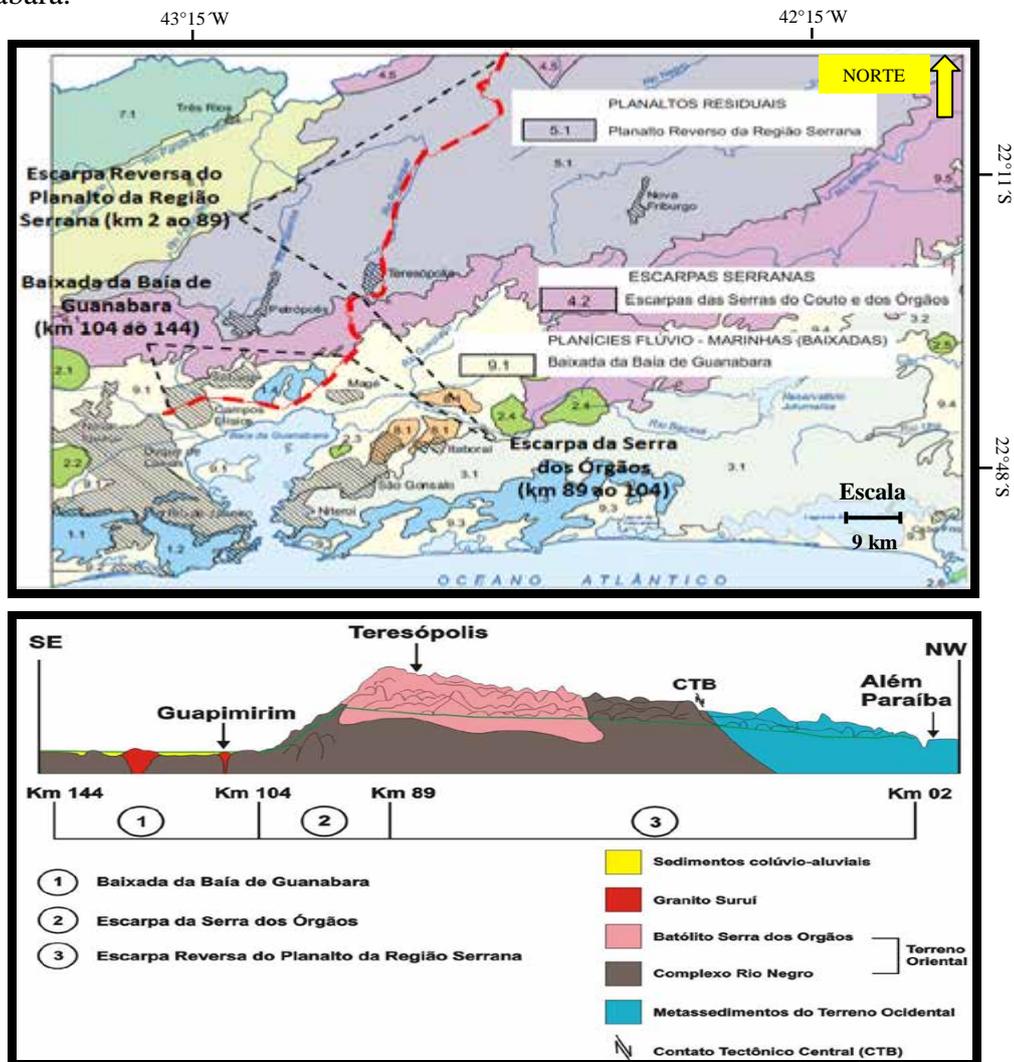
Figura 3.3: Compartimentos geomorfológicos (planta – CPRM, 2000) e geológicos (perfil – THALWEG, 2011) ao longo da BR-116/RJ.

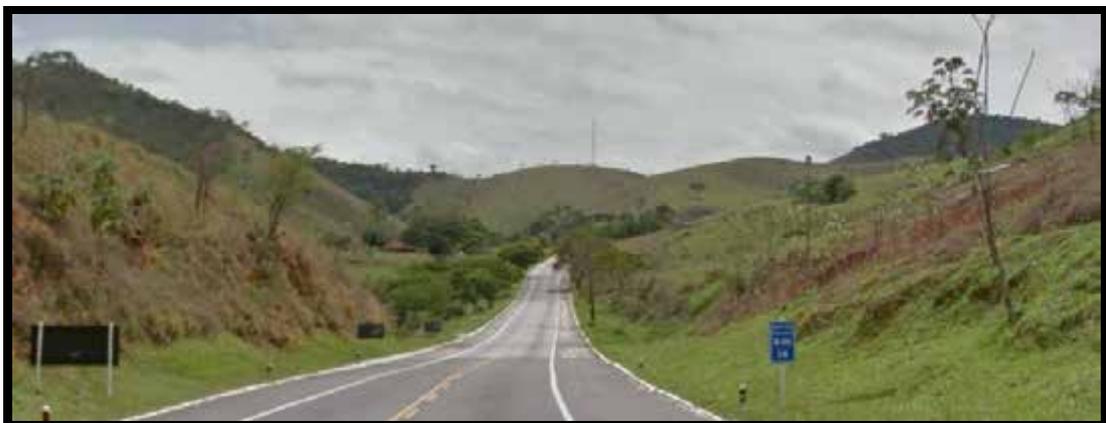
**Figura 3.5:** Trecho inicial da Rodovia BR-116/RJ na altura do km 14 – relevo com predominância de morros e de colinas de média amplitude.

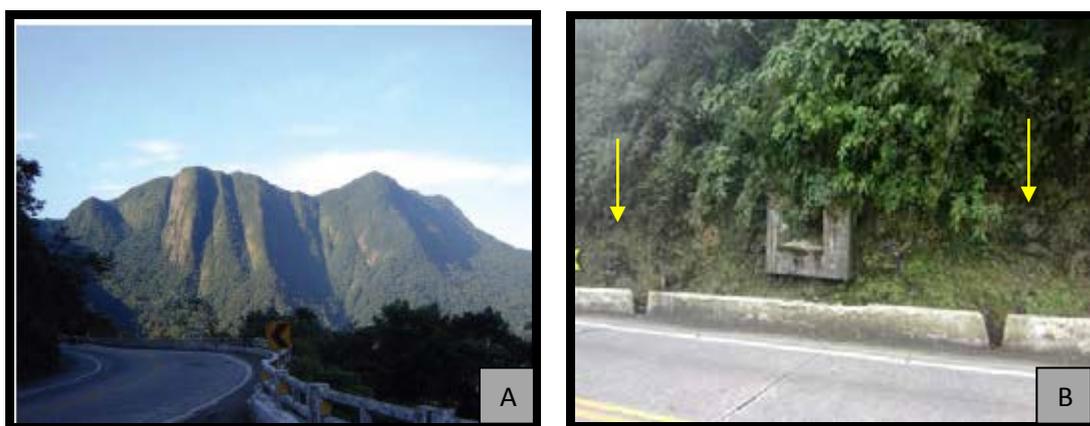
**Figura 3.6:** Ilustração A - Fraturas verticais com mais de 200 metros de continuidade vertical. Vertente rochosa do planalto Atlântico, vista de sudeste a partir do Alto do Soberbo (BR-116/RJ).

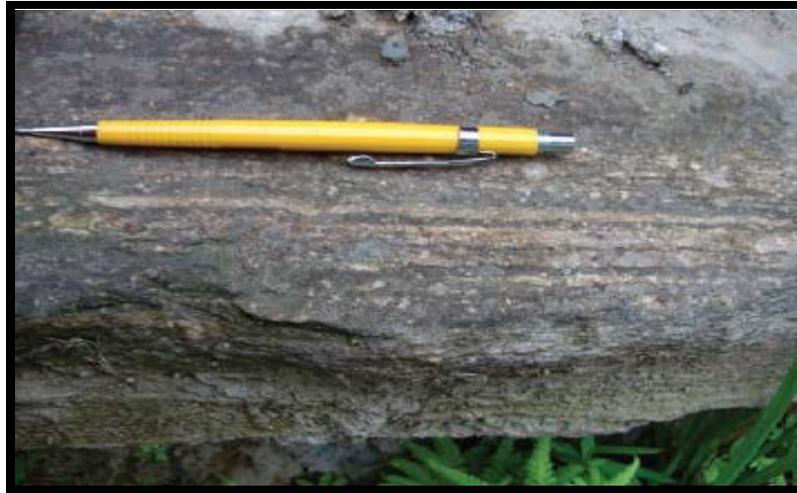
**Figura 3.10:** Porfiroclastos de feldspato em biotita gnaisse bandado milonítico da Unidade Arcádia Areal. Corte da Rodovia BR-116/RJ, dois quilômetros ao sul da entrada de Nossa Senhora de Aparecida.  
**Fonte:** Tupinambá *et. al.*, 2012.

A Unidade Arcadea Areal é caracterizada por (granada) biotita gnaisses bandados (figura 3.10), quase sempre miloníticos, com intercalações de quartzitos e rochas calcissilicáticas, além de bandas anfibolíticas.

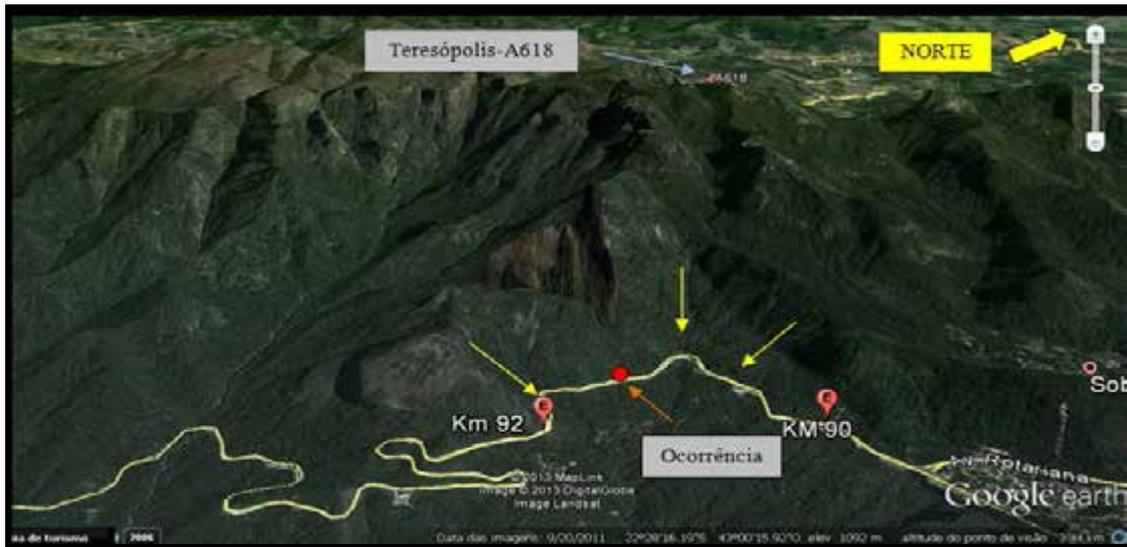
**Figura 4.2:** Localização das estações do Garraão – km 90 e Teresópolis-A618. As setas amarelas indicam a atuação das águas superficiais e subsuperficiais nas vertentes das encostas da região.

obstáculos físicos. Outro fator muito importante que deve ser levado em consideração no estudo de deflagração de escorregamentos é a atuação das diversas bacias de contribuição que compõem o sistema de drenagem local. Na figura 4.2, nota-se que há um significativo sistema de contribuição de águas superficiais e infiltradas (setas amarelas) no trecho citado, devido à conformação geomorfológica das vertentes observadas no local (voltadas para as faixas de rolamento).

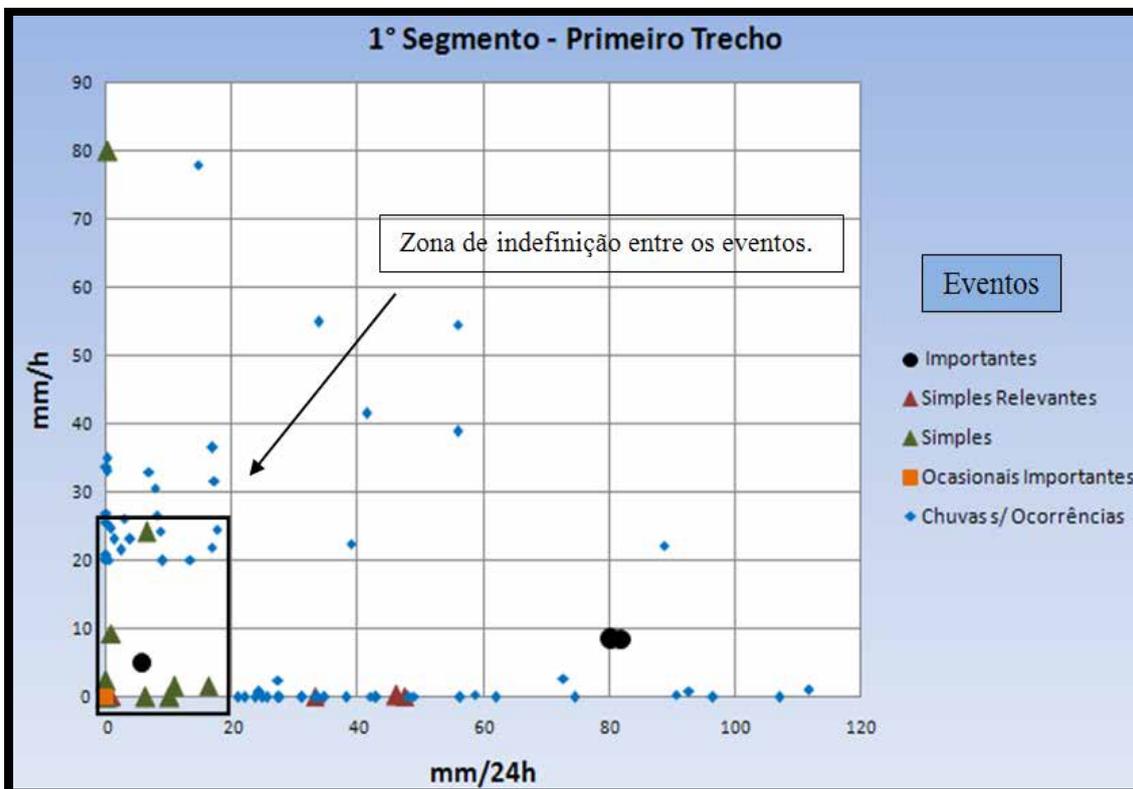
**Figura 5.1:** Combinação entre a intensidade horária e a acumulada em 24/h. Essa correlação não se mostrou representativa para esse segmento do primeiro trecho.

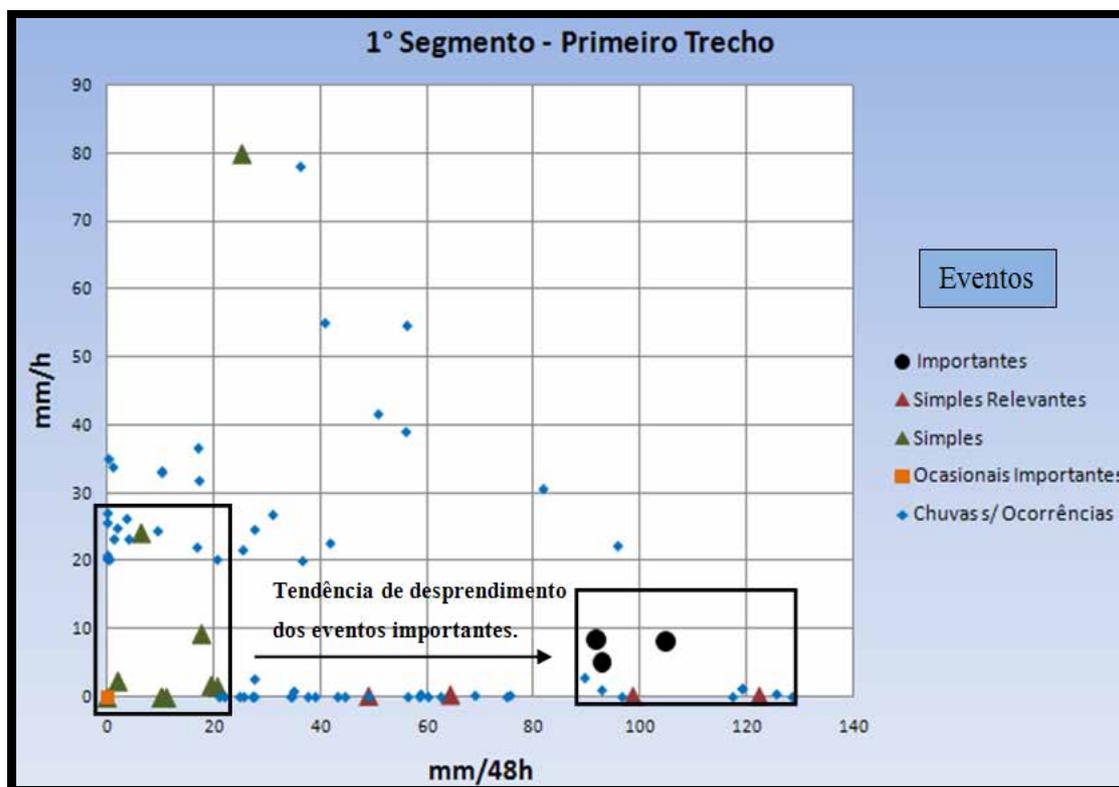
**Figura 5.2:** Gráfico demonstrando o resultado da combinação entre a intensidade horária e a acumulada de 48h. Essa correlação apresenta o início da separação entre as zonas de eventos simples e de eventos significantes.

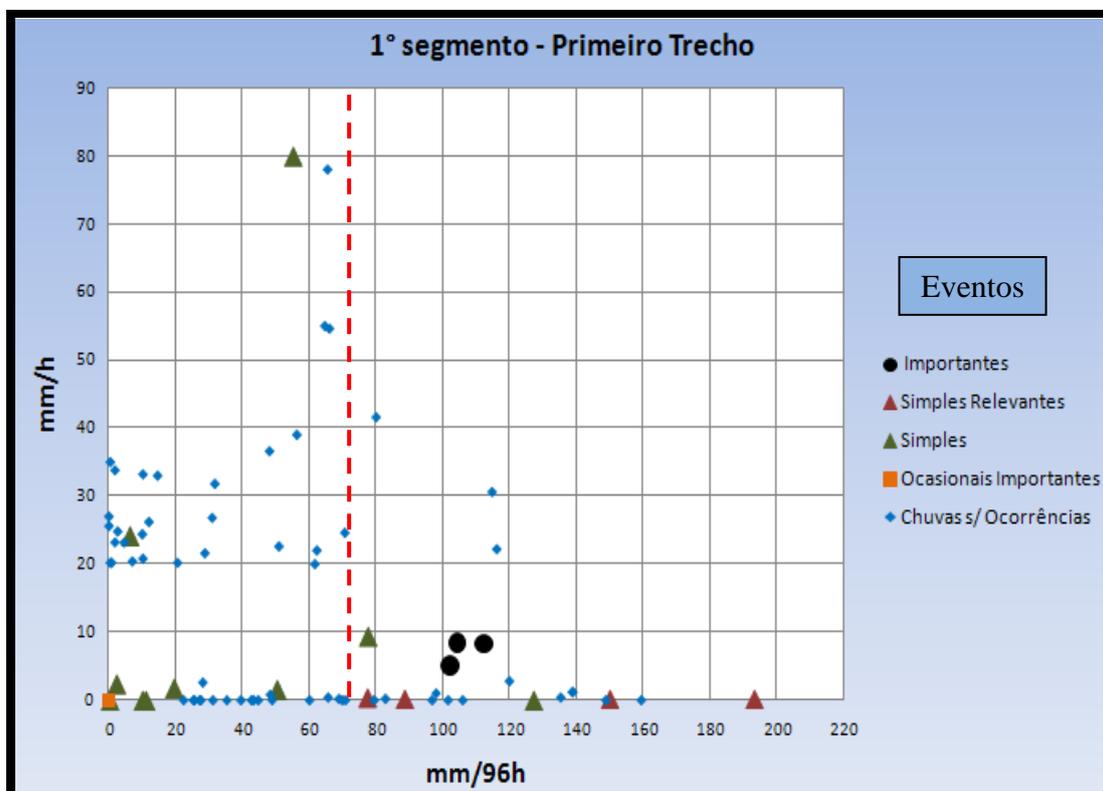
**Figura 5.3:** Apresentação da correlação entre a intensidade horária e a acumulada de mm/96h. Essa foi a combinação que melhor representa o 1º segmento.

De acordo com o estudo, acumuladas a partir 75 mm/96h, provavelmente podem vir a ocasionar movimentos de massa com relativo potencial para causar danos à Rodovia e a seus usuários. Esse resultado aparentemente é coerente com o perfil geomorfológico deste segmento da Rodovia, visto que, por não apresentar encostas tão

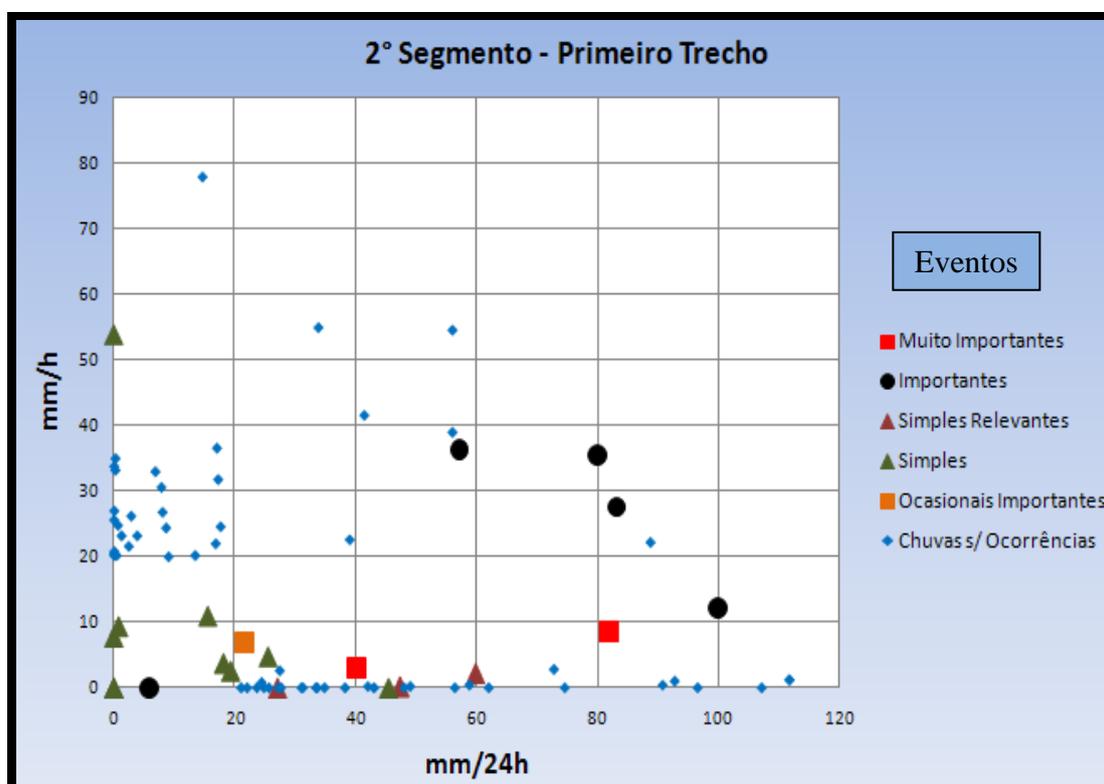
Figura 5.6: Apresentação da combinação entre a intensidade horária e a acumulada diária. Essa combinação não representa de maneira adequada a região estudada.

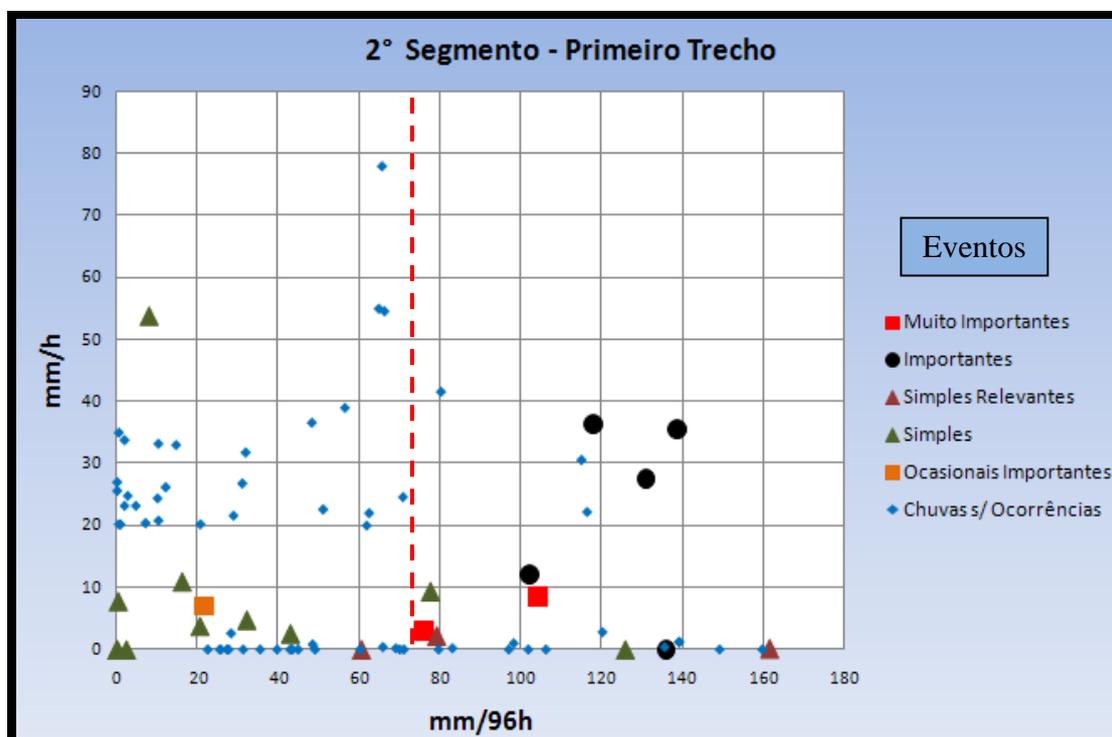
**Figura 5.7:** Combinação que melhor representa o segundo segmento (correlação entre mm/h x mm/96h). Verifica-se a correspondência entre os segmentos estudados até o momento.

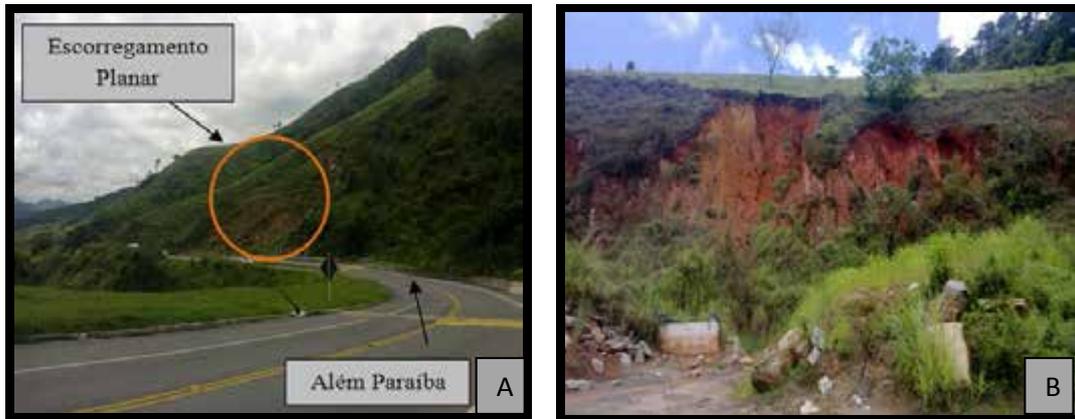
**Figuras 5.8:** Deslizamento planar ocorrido no km 29 da Rodovia BR-116/RJ (imagem A). Demonstração da semelhança geológica entre os segmentos estudados (imagem B).

Na figura 5.8, constata-se a semelhança do solo e do tipo de escorregamentos que se verificam nesse segundo segmento e no anterior.

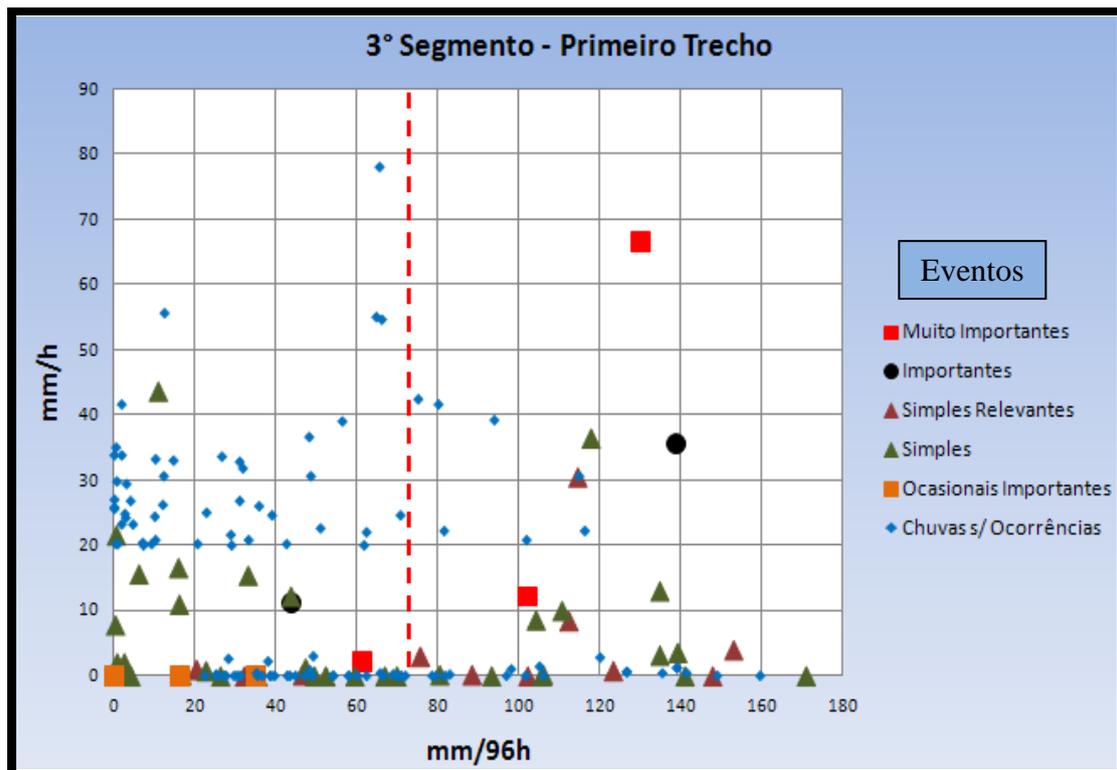
**Figura 5.10:** Combinação entre a intensidade horária e a acumulada de 96h (correlação que melhor representa o terceiro segmento).

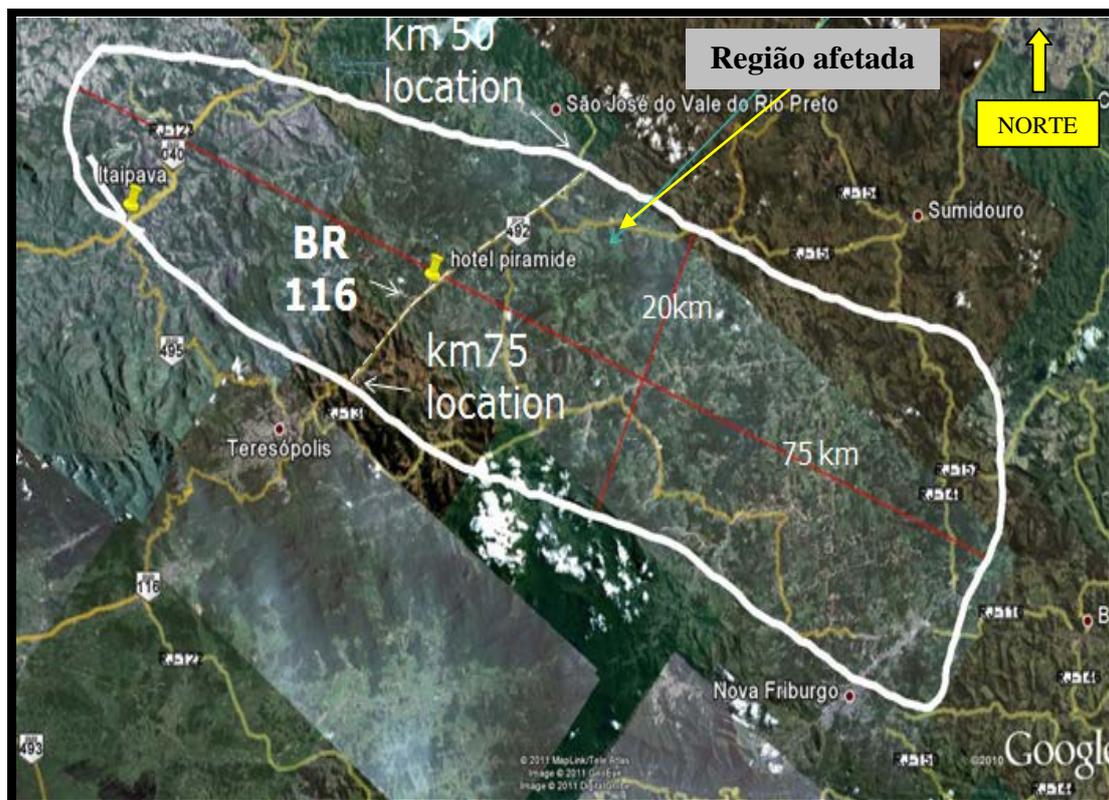
**Figura 5.11:** Intenso evento pluviométrico ocorrido em janeiro de 2011. Sua área de atuação ficou restrita a uma faixa de 25 km na rodovia. Esse evento não foi registrado pelas estações pluviométricas situadas nos quilômetros 40 e 84.

Para reforçar a ideia do monitoramento, talvez inadequado da região, será descrito, de forma breve, um importantíssimo evento ocorrido entre os dias 11 e 12 de janeiro do ano de 2011. Esse evento ocasionou inúmeras quedas de barreiras entre os quilômetros 50 e 75, causando inclusive, diversos danos a via. No entanto, devido ao fato da chuva ter se localizado em uma área reduzida, entre as estações pluviométricas do BOP e da Defesa Civil, não há registros significativos desse evento pluviométrico, tão intenso, nessas estações. O único registro dessa chuva forte foi realizado por um pluviômetro móvel, que marcou em torno de 100 mm/h no quilômetro 55. Porém, não há registros das acumuladas desse evento. O acontecido em janeiro de 2011 pode ser considerado, sem dúvida, o evento mais catastrófico ocorrido no primeiro trecho da Rodovia (incluindo os 3 segmentos). Este evento indica que seria adequada a implantação de um maior número de pluviógrafos neste trecho.

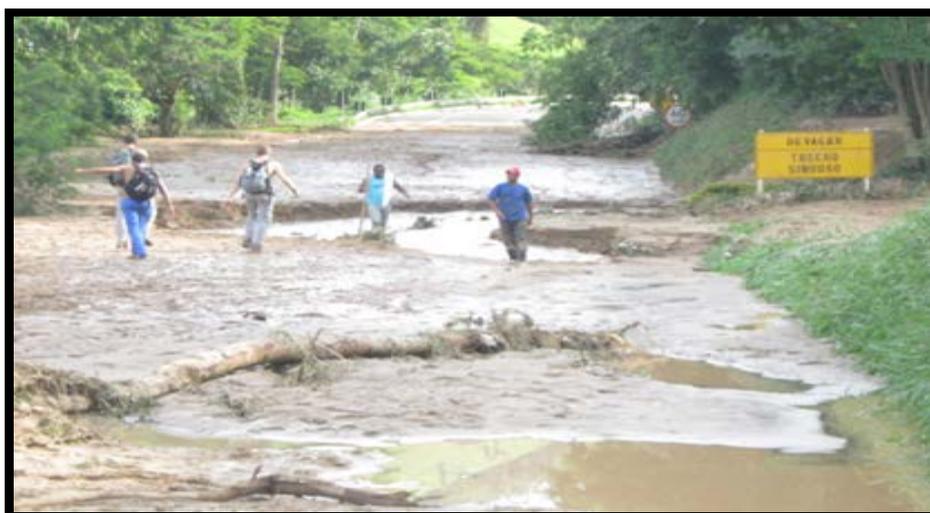
**Figura 5.12:** Descrição de uma das várias ocorrências constituintes do evento acontecido entre os dias 11 e 12 de janeiro de 2011. É marcante a indicação de pluviometria inexistente na estação do BOP no horário do ocorrido.

<b>BOLETIM DE OCORRÊNCIA</b>		
<b>Nº DA OCORRÊNCIA:</b> 27		Anotação de data errada. O evento aconteceu em 11/01/2011.
<b>DATA:</b> 11/01/2010		
<b>HORARIO:</b> 08:16 hs		
<b>LOCAL ( KM )</b> 54,450		
<b>PISTA DE ROLAMENTO:</b>		
<b>P1:</b> xxx	<b>P2:</b> xxx	<b>ACOSTAMENTO:</b>
<b>TIPO DE OCORRÊNCIA:</b> Queda de Lama		
<b>ORIGEM:</b> a montante		
<b>TIPO DE MATERIAL:</b> terra		
<b>VOLUME:</b> 5 caminhões de lama		
<b>CONSEQUÊNCIAS:</b> Fechamento das 2 pistas		
<b>DESCRIÇÃO:</b> xxx		
<b>FOTOGRAFIA:</b> sim		
<b>PLUVIOMETRO DE REFERÊNCIA :</b> pluviômetro do BOPF		
<b>REGISTRO PLUVIOMÉTRICO:</b>		
mm/h : 0,0	mm/24:0,0	mm/96:0,2
<b>RESPONSÁVEL:</b> Alexandre Barbalho

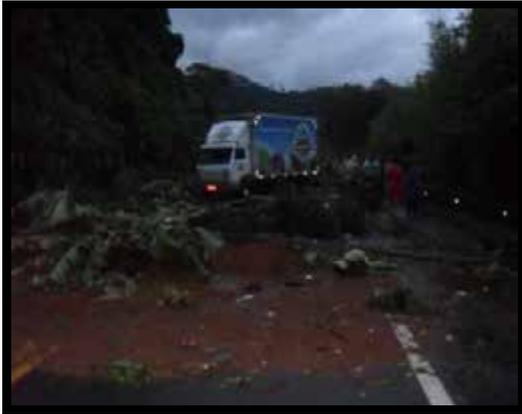
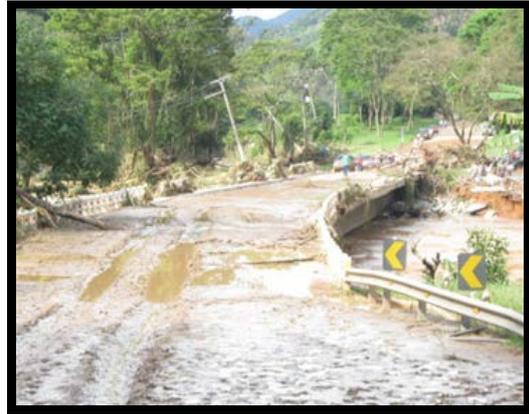
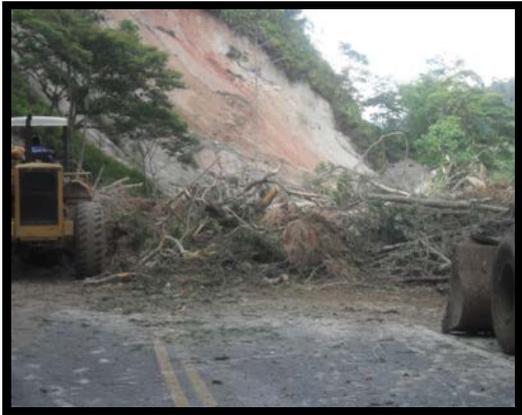
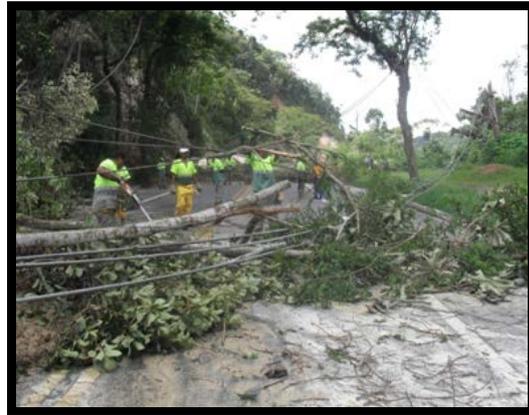
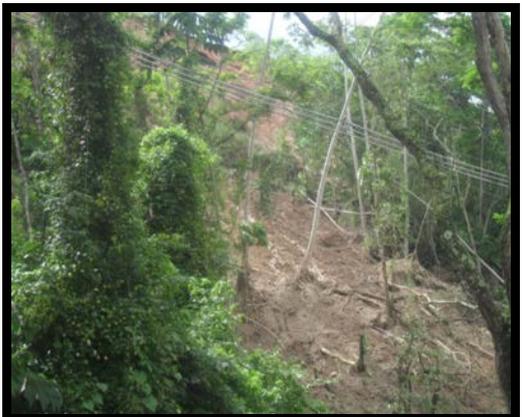
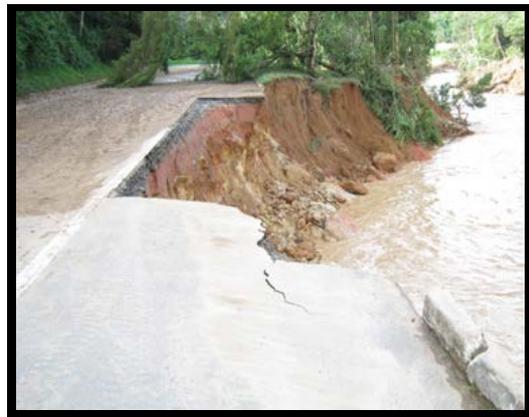
**Figura 5.13:** Fotos de diferentes pontos onde ocorreram inúmeras quedas de barreiras relativas ao evento do dia 11 de janeiro de 2011.

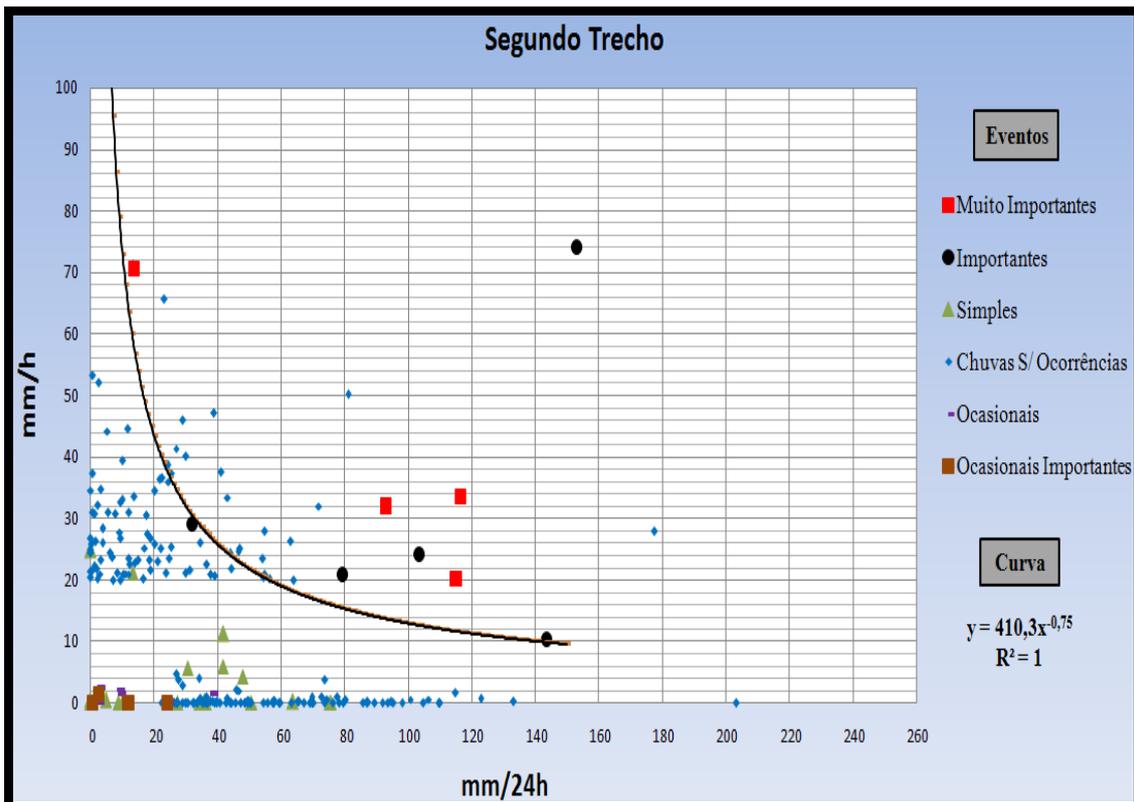
**Figura 5.14:** Apresentação da combinação entre a intensidade horária e a acumulada diária referente ao segundo trecho da Rodovia. Esta é a correlação que melhor representa a região investigada.

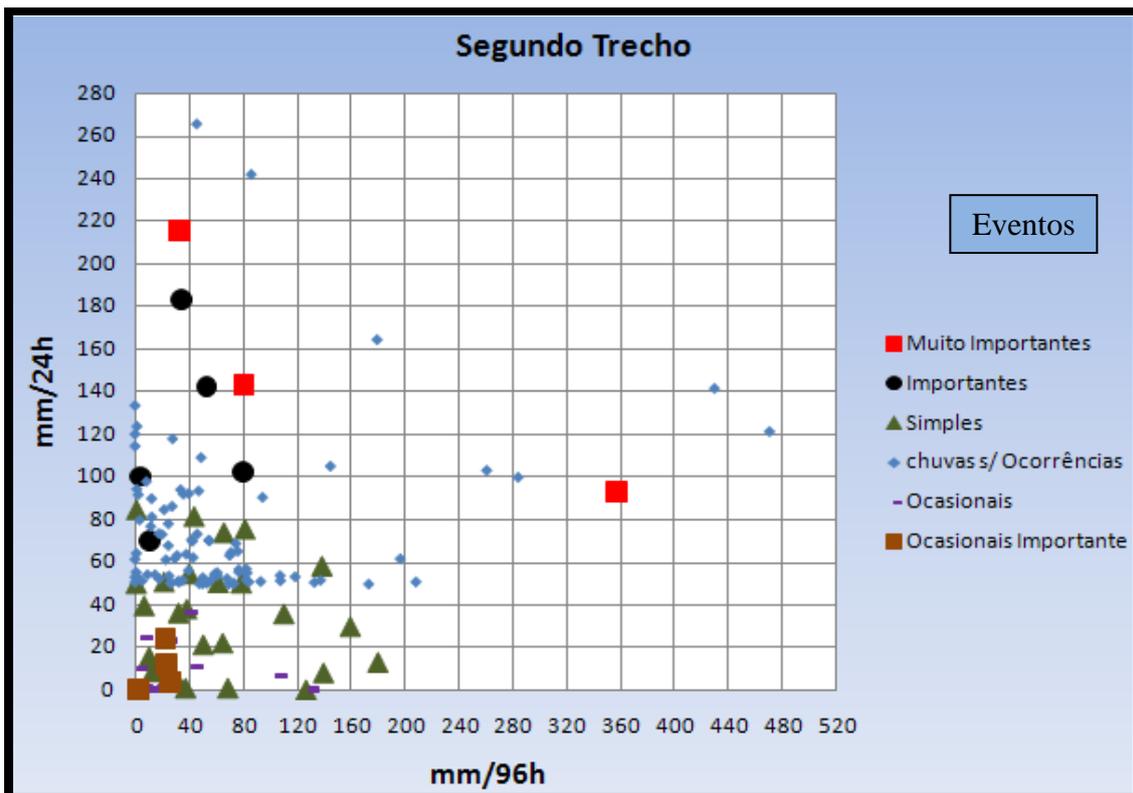
**Figura 5.15:** Correlação entre as acumuladas de mm/24h e mm/96h (exemplo de combinação sem resultado prático).

Uma tendência interessante apresentada nesse trecho consiste no fato de que, à medida que o alcance das acumuladas estudadas aumenta, há uma menor separação entre os eventos significativos e os eventos pluviométricos sem ocorrência. O que vem a corroborar o fato de que a intensidade pluviométrica, neste segmento, tende a ser primordial para o desencadeamento de movimentos de massa, deixando assim, as acumuladas em menor nível de importância (como pode ser verificado na figura 5.15).
