INFLUÊNCIA DA PLUVIOMETRIA EM MOVIMENTOS DE MASSA NAS  
ENCOSTAS DA RODOVIA BR-116/RJ (RODOVIA RIO-TERESÓPOLIS)

Dissertação de Mestrado apresentada ao Programa de Pós-graduação em Engenharia Civil, COPPE, da Universidade Federal do Rio de Janeiro, como parte dos requisitos necessários à obtenção do título de Mestre em Engenharia Civil.

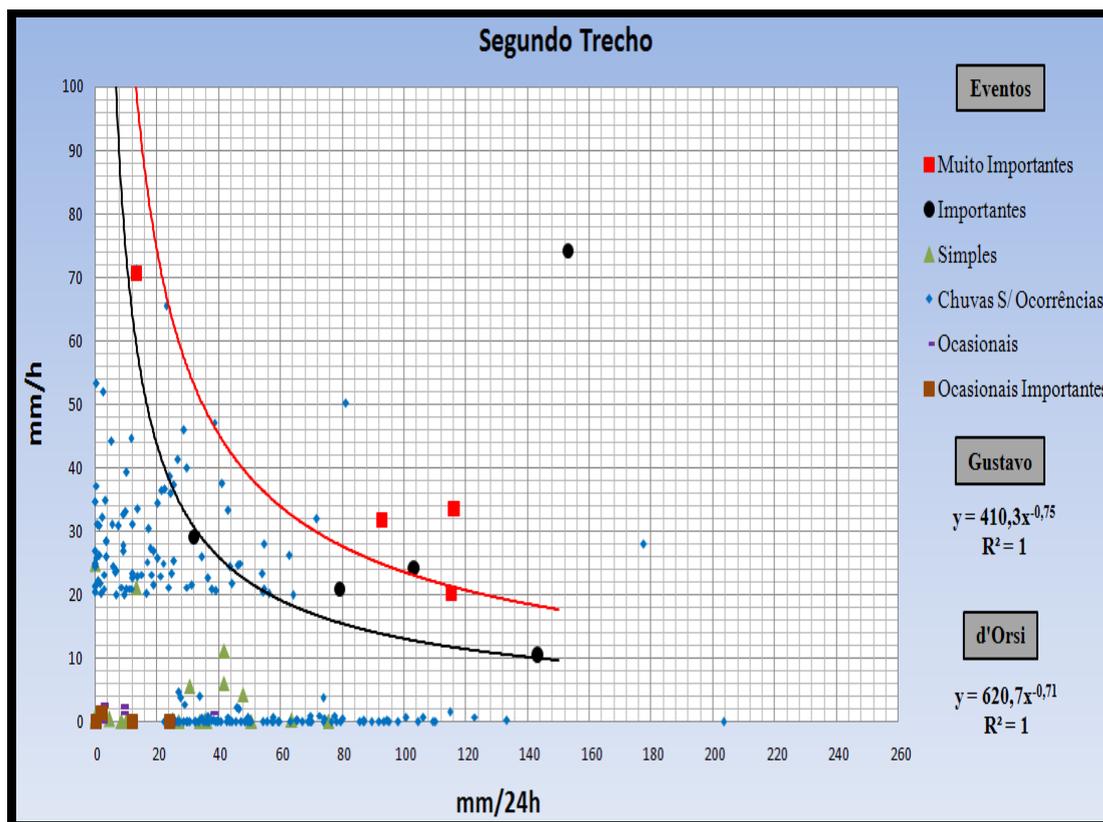
Figura 5.16: Comparação entre as curvas obtidas.

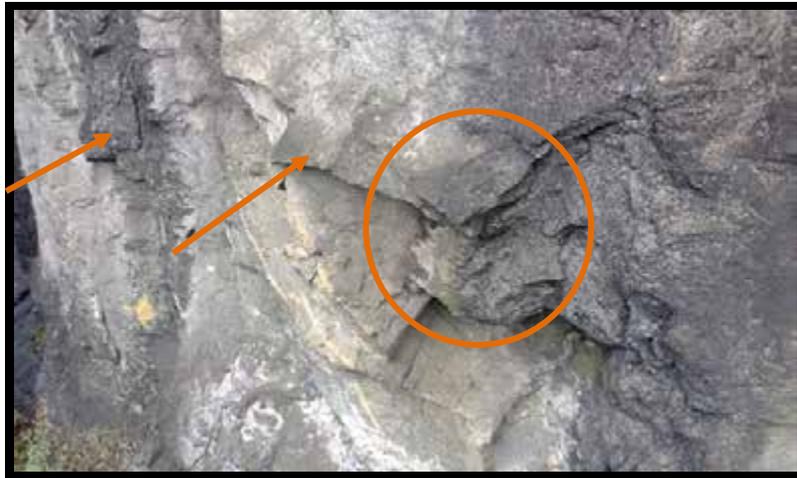
**Figura 5.17:** Trincas e fraturas na rocha – km 90 da BR-116/RJ.  
**Foto:** 19/09/2013.

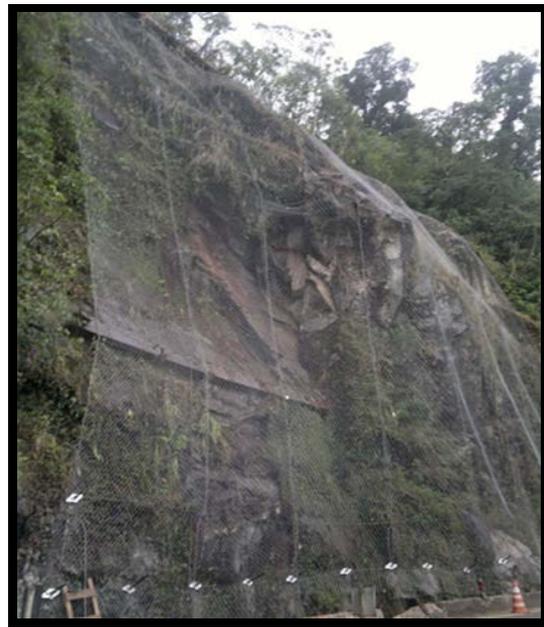
**Figura 5.19:** Entelamento fixado com chumbadores (tela de arame 3mm de aço carbono de alta resistência) – km 89,9 da BR-116/RJ.  
**Fonte:** Ehrlich, 2011b.

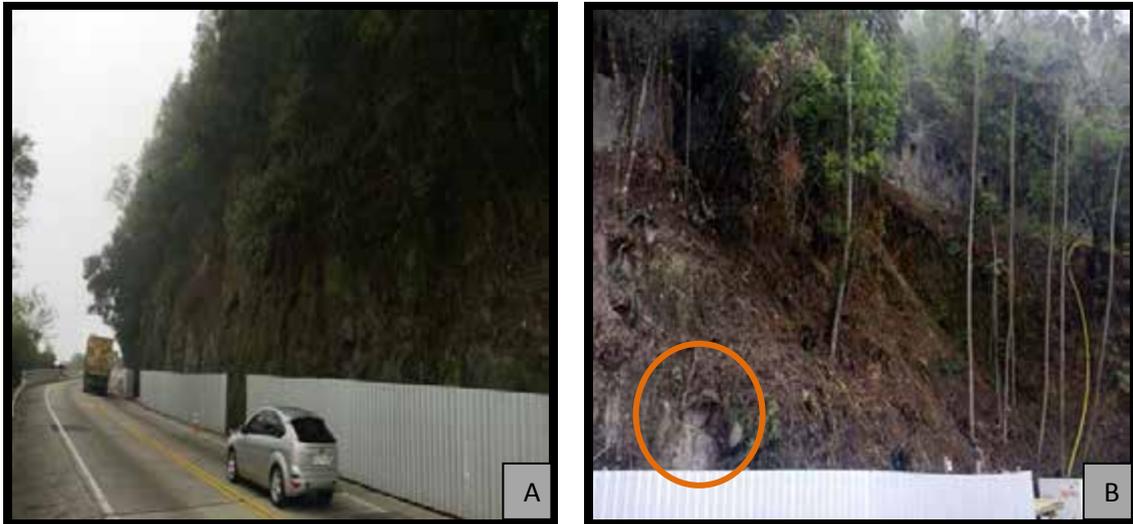
**Figura 5.20:** Apresentação do km 93,8 da BR-116/RJ (imagem A). Contato solo-rocha – foto: 19/09/2013 (imagem B).

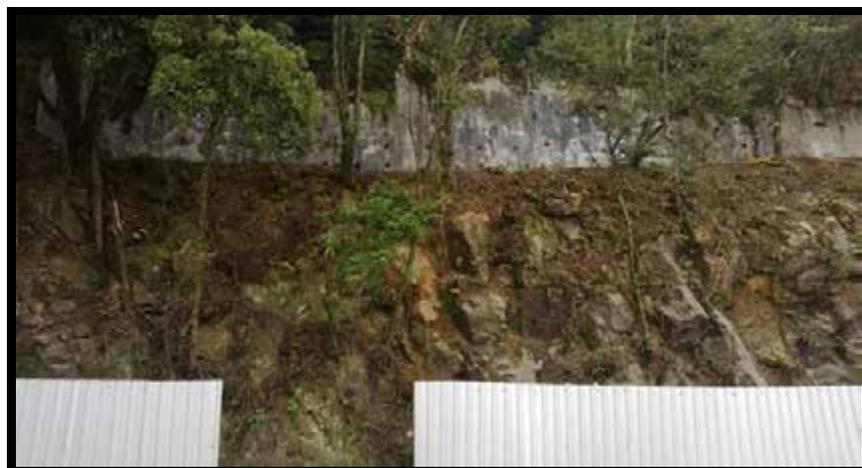
**Figura 5.21:** Local propenso a escorregamentos planares e à queda de blocos – km 93,8 da BR-116/RJ. Foto: 19/09/2013.

Outro ponto representativo refere-se ao pequeno trecho compreendido entre os quilômetros 93 e 94. A geologia do local se assemelha em certos aspectos ao km 90. Verifica-se no local uma camada pouco espessa de solo sobre rocha fraturada. O local também passa por obras que visam evitar escorregamentos, nesse ponto.

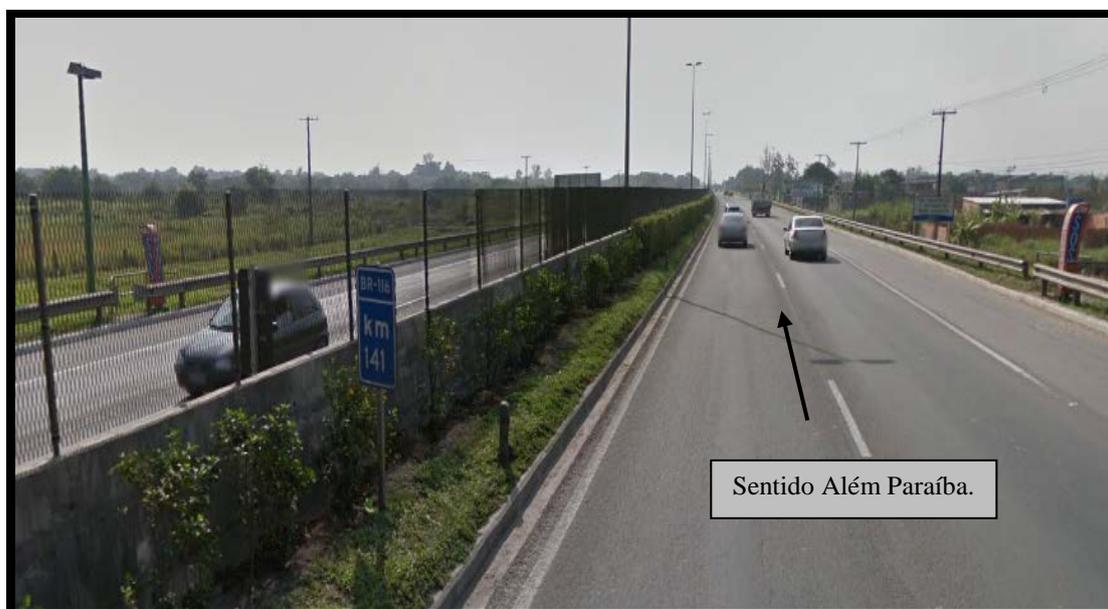
**Figura 5.22:** Segmento da Rodovia em área de planície (km 141 da BR-116/RJ) – baixo índice de ocorrências.

Esta é uma região que apresenta movimentos de massas casuais. A maioria desses escorregamentos eventuais ocorre na zona de predomínio das colinas e morros em formas de meias – laranjas (nas proximidades do trecho de serra). Nesse trecho da Rodovia, o lençol freático apresenta-se próximo a superfície e dependendo do terreno de fundação, em alguns locais observam-se segmentos em aterro que apresentam sinais de trincas e recalques (FUNDAÇÃO COPPETEC, Relatório Trimestral (RT-02), 2013a).

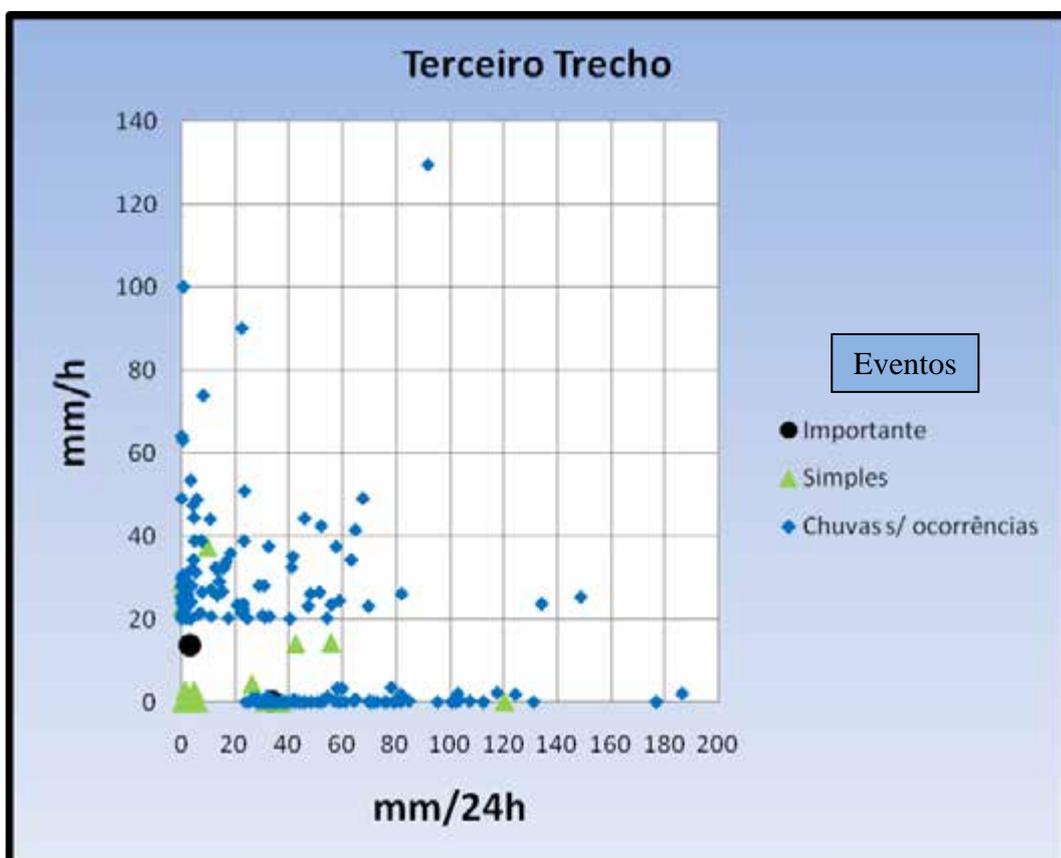
**Figura 5.23:** Gráfico apresentando a correlação entre a intensidade horária e a acumulada de 24h. Não foi possível encontrar um limiar pluviométrico crítico para este trecho.

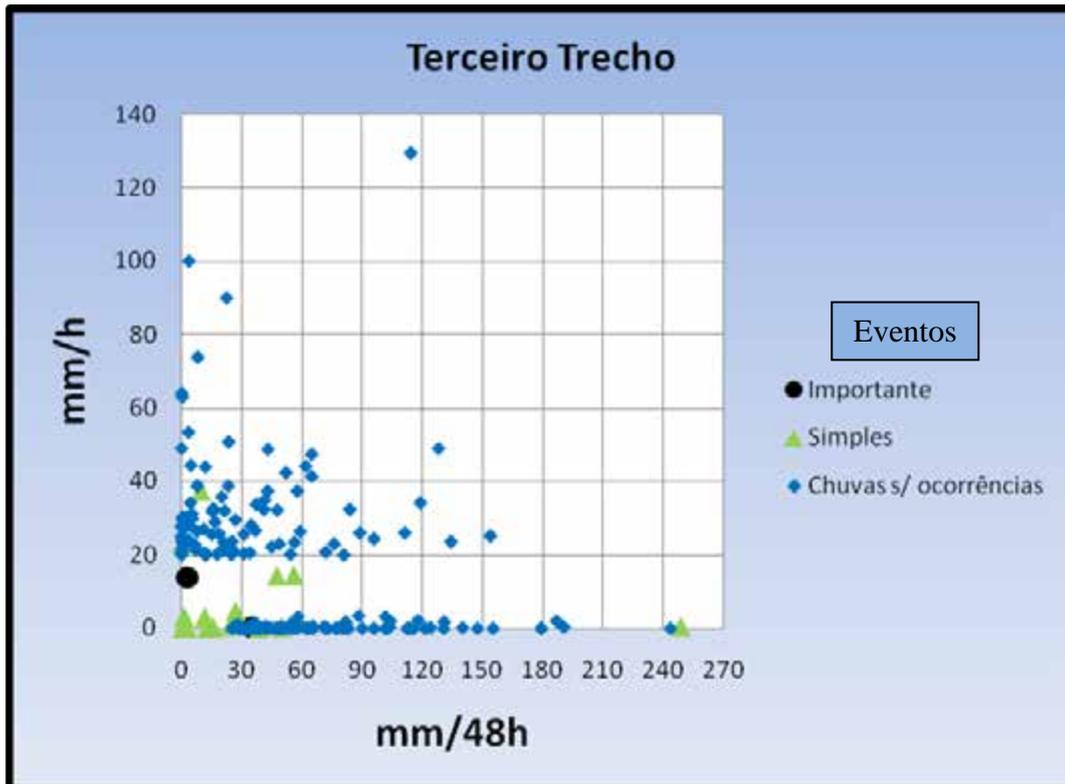
**Figura: 5.24:** Outro exemplo de combinação (mm/1h x mm/48h) que não apresentou resultado para a determinação de um limiar crítico do terceiro trecho da Rodovia.

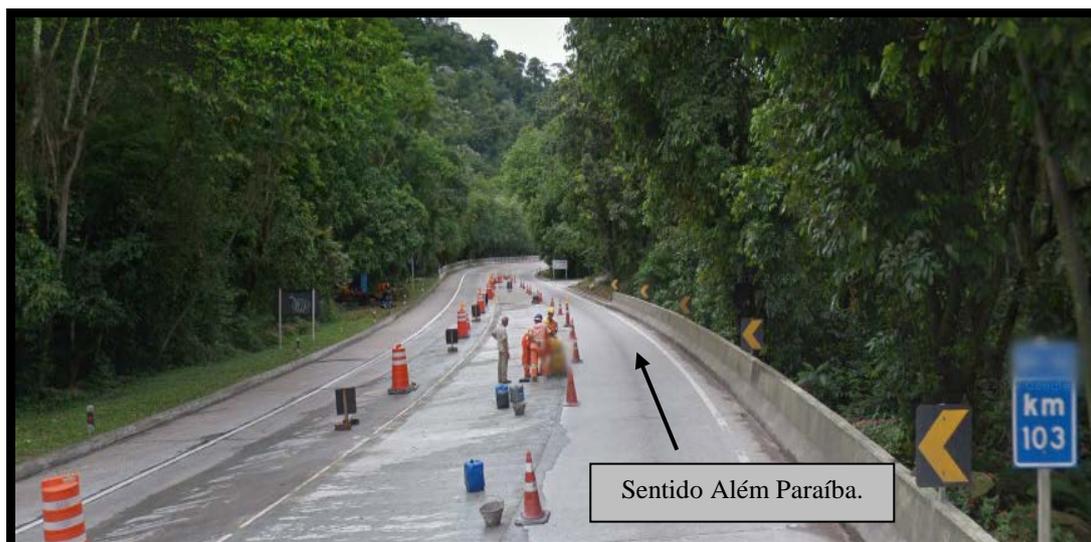
**Figura 5.25:** Foto retirada no km 103 na época da obra da construção da terceira via (2011). Esta obra pode ter contribuído para o aumento de queda de árvores no local.

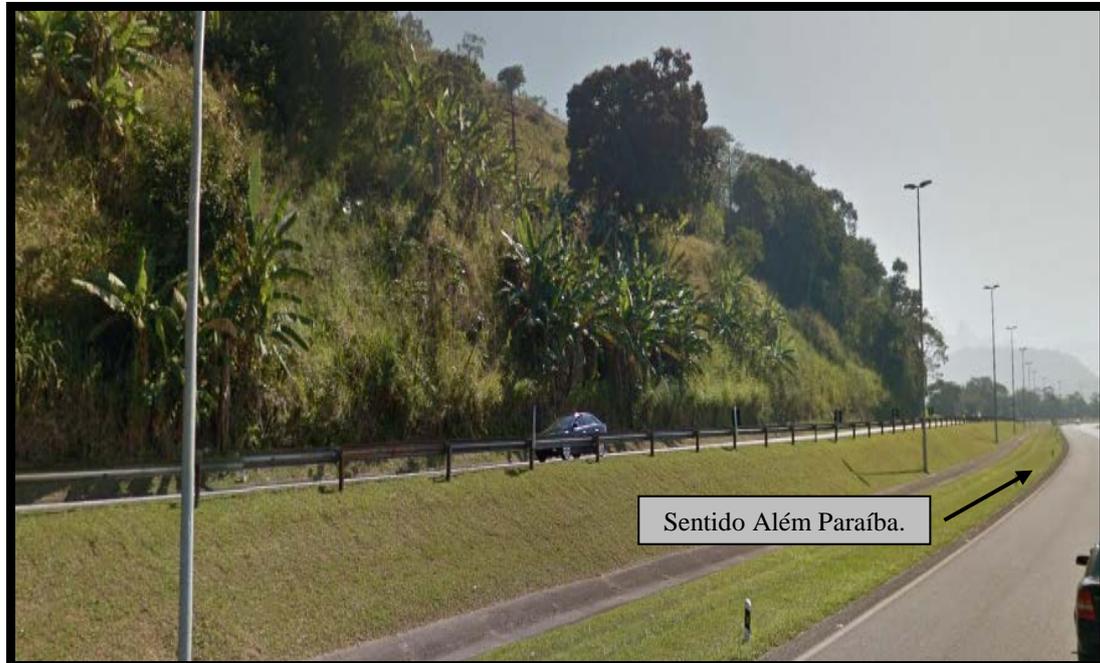
**Figura 5.27:** Vista geral de encosta propensa a escorregamentos na altura do km 16,4 da BR-116/RJ. Foto: 21/12/2013.

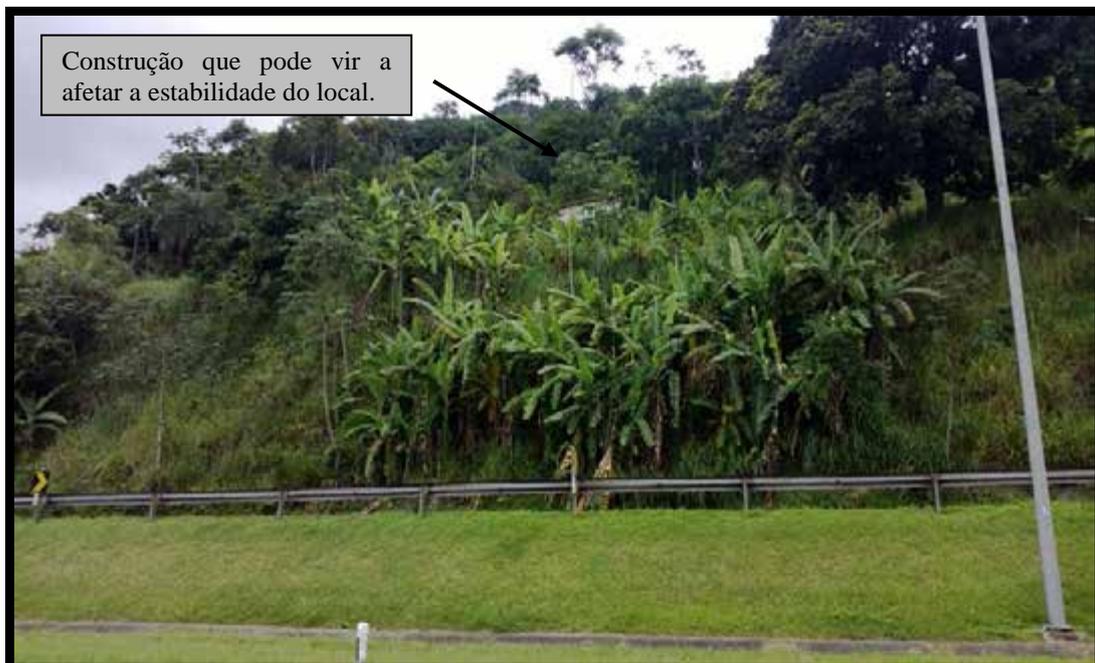
**Figura 5.28:** Presença de bananeiras evidenciando a existência de camada de solo coluvionar. Indicação de antropismo no local – km 16,4 da BR-116/RJ. Foto: 21/12/2013.

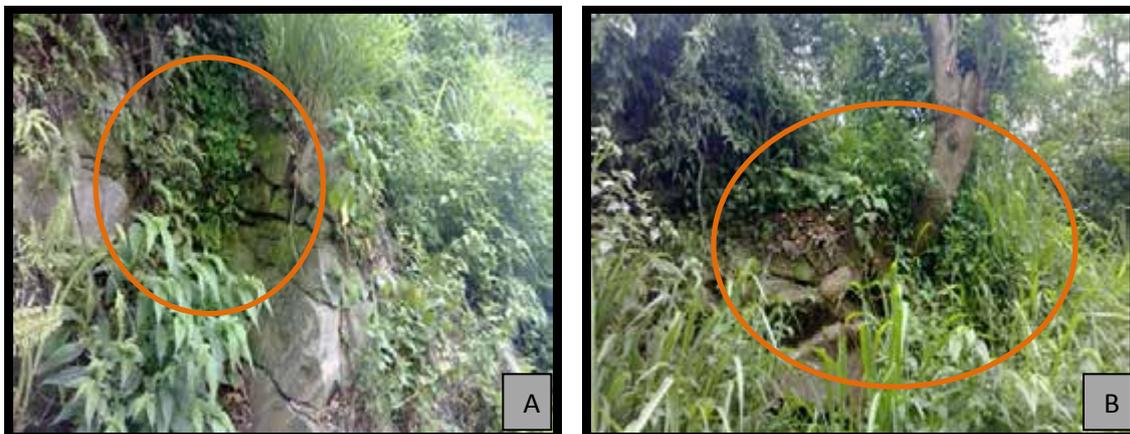
**Figura 5.29:** Fotos da encosta demonstrando a situação instável do local – possível queda de blocos na pista (altura do km 116,4 da BR-116/RJ).

Na figura 5.29 (fotos A e B), observa-se uma configuração extremamente suscetível a deslizamentos, principalmente queda de blocos. O equilíbrio do sistema local parece bastante precário com juntas abertas favorecendo a queda de blocos, somados a camada de colúvio e a presença de árvores com possibilidade de queda.

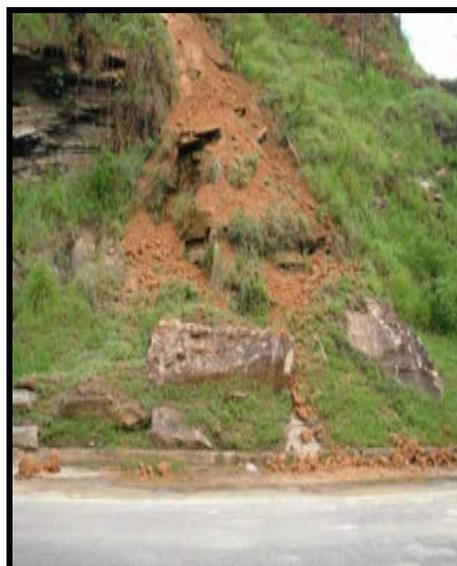
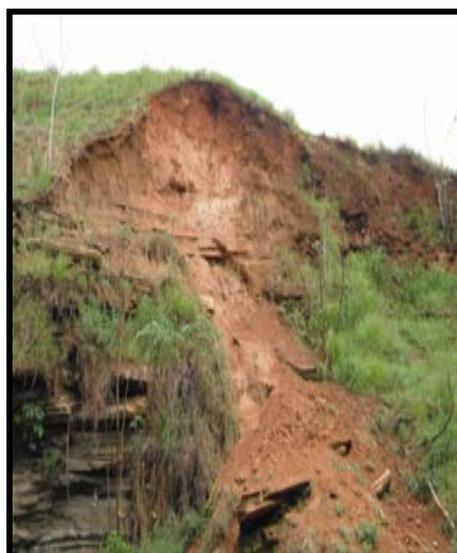
DESCRIÇÃO DO EVENTO					
Evento	Data	Nº Ocorrências	Trecho	Classificação	1.1.14.1 - Queda de barreira. Grande quantidade de material terroso.
1.1.14	6/2/2013	1	Primeiro	Simple Relevante	
Pluviômetro Utilizado - BOP					
mm/h	mm/24h	mm/48h	mm/96h		
3,0	40,2	58,4	75,8		
Horário Início	Horário Oficial	Localização (KM)	Pista	Faixa	Numeração (Controle)
Não foi definido.		25,3	1	A	1.1.14.1
-	-	-	-	-	-
-	-	-	-	-	-

BOLETIM DE OCORRÊNCIA		
Nº DA OCORRÊNCIA: 21		
HORÁRIO:		
DATA: 06/02/2013		
LOCAL (KM): 25 + 300		
PISTA DE ROLAMENTO:		
PI: XXXXXXXXX	P2:	ACOSTAMENTO: XXXXXXXX
TIPO DE OCORRÊNCIA: QUEDA DE BARREIRA		
ORIGEM: A MONTANTE		
TIPO DE MATERIAL: TERRA		
VOLUME (m³): GRANDE QUANTIDADE DE TERRA		
CONSEQUÊNCIAS: NÃO HOUVE		
DESCRIÇÃO:		
FOTOGRAFIA Nº		
PLUVIÔMETRO DE REFERÊNCIA: KM 40		
REGISTRO PLUVIOMÉTRICO:		
mm/h: 13,2	mm/24h: 41,0	mm/96h: 70,8
RESPONSÁVEL: OSVALDO

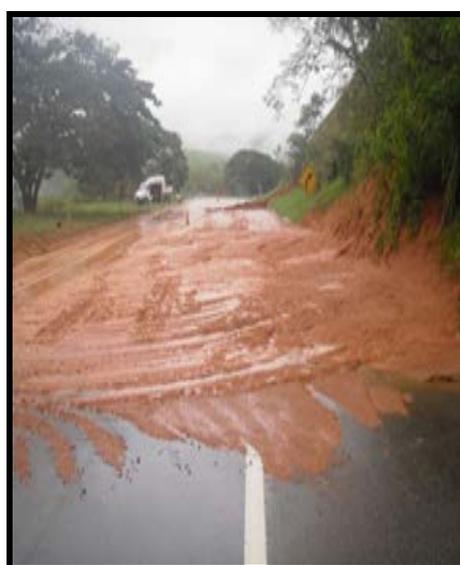
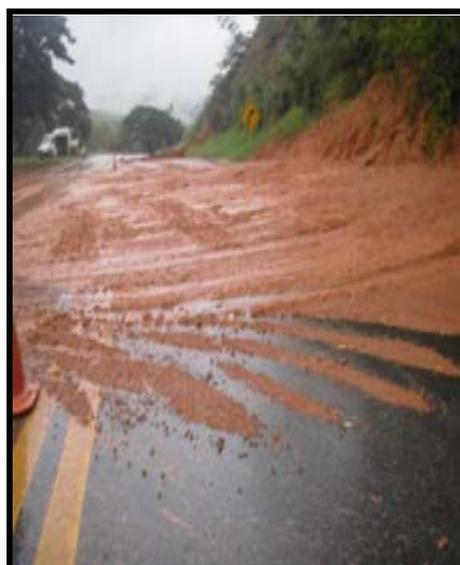
DESCRIÇÃO DO EVENTO					
Evento	Data	Nº Ocorrências	Trecho	Classificação	1.1.17.1 - Queda de barreira interditando a pista 2. Deslizou em torno de um caminhão e meio de material.
1.1.17	8 e 9/1/2012	2	Primeiro	Importante	1.1.17.2 - Queda de barreira vindo a atingir a pista sentido Rio de Janeiro.
Pluviógrafo Utilizado - BOP					
mm/h	mm/24h	mm/48h	mm/96h		
8,6	82,0	91,8	104,4		
Horário Início	Horário Oficial	Localização (KM)	Pista	Faixa	Numeração (Controle)
21:14	20:14	3,2	2	R	1.1.17.1
14:12	13:12	5,1	1	R	1.1.17.2
-	-	-	-	-	-

BOLETIM DE OCORRÊNCIA		
Nº DA OCORRÊNCIA: 21		
DATA: 08/01/2012		
HORÁRIO: 21:14 h		
LOCAL (KM): 3+200		
PISTA DE ROLAMENTO		
P1:	P2:XXXXXXX	ACOSTAMENTO:
TIPO DE OCORRÊNCIA: QUEDA DE VEGETAÇÃO		
ORIGEM: A MONTANTE		
TIPO DE MATERIAL: VEGETAÇÃO COM TERRA		
VOLUME (m³): 1 CAMINHÃO E MEIO		
CONSEQUÊNCIAS: FECHAMENTO DE PISTA 2		
DESCRIÇÃO: CHUVA MORERATA NO LOCAL		
FOTOGRAFIA: ?		
PLUVIÔMETRO DE REFERÊNCIA: BOP		
REGISTRO PLUVIOMÉTRICO:		
mm/h : 10,2	mm/24h: 38,40	mm/96h: 44,6
Responsável: Osvaldo

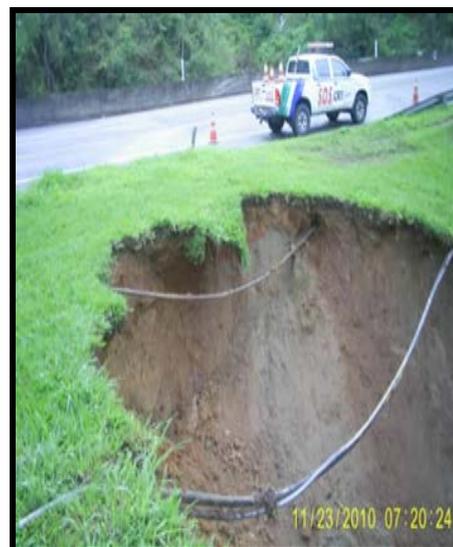
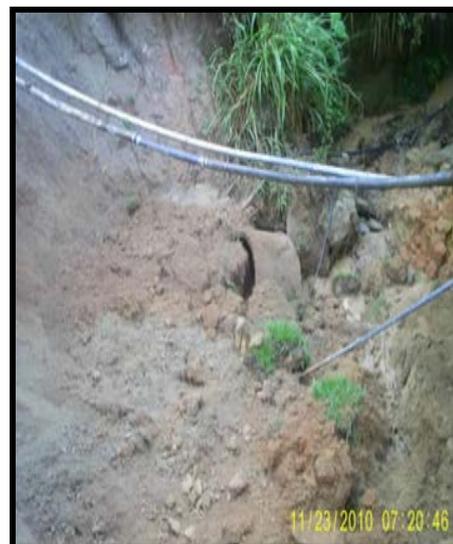
DESCRIÇÃO DO EVENTO					
Evento	Data	Nº Ocorrências	Trecho	Classificação	1.2.12.1 - Ruptura de solo no canteiro lateral da rodovia. Deslizamento do tipo rotacional vindo a atingir o pé do talude a jusante da rodovia.
1.2.12	23/11/2010	1	Primeiro	Simple Relavante	
Pluviômetro Utilizado - BOP					
mm/h	mm/24h	mm/48h	mm/96h		
0,0	27,0	27,4	60,8		
Horário Início	Horário Oficial	Localização (KM)	Pista	Faixa	Numeração (Controle)
07:00	06:00	32,8	1	CL	1.2.12.1
-	-	-	-	-	-
-	-	-	-	-	-

BOLETIM DE OCORRÊNCIA		
Nº DA OCORRÊNCIA: 05- Trafego nº 4 ( CC0)		
DATA: 23/11/2010		
HORÁRIO: 07:00 hs		
LOCAL ( KM): 32-800		
PISTA DE ROLAMENTO:		
P1: xxxxxxxx	P2:	ACOSTAMENTO: Canteiro lateral
ORIGEM: a jusante		
TIPO DE OCORRÊNCIA: Ruptura de solo		
TIPO DE MATERIAL: Terra		
VOLUME (m³):		
CONSEQUÊNCIAS: não houve		
DESCRIÇÃO:		
FOTOGRAFIA : sim		
PLUVIÔMETRO DE REFERÊNCIA: pluviômetro do Bop km 41		
REGISTRO PLUVIOMÉTRICO:		
mm/h 0.0	mm/24h: 27.0	mm/96h: 60.8
RESPONSÁVEL: Augusto Alexandre

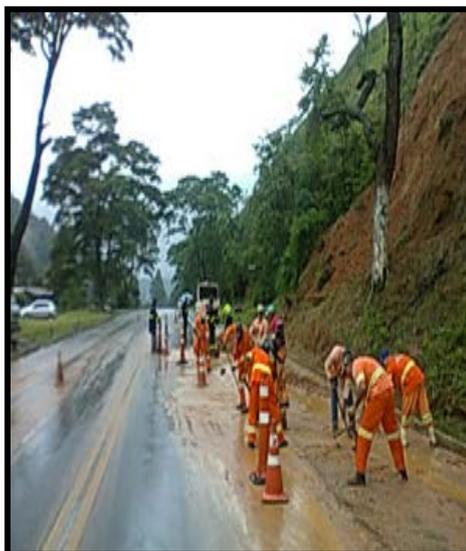
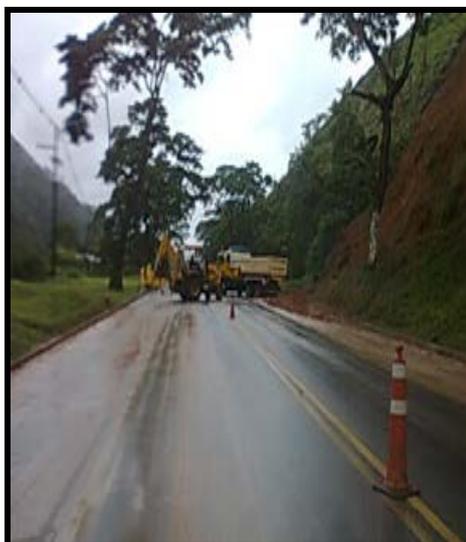
BOLETIM DE OCORRÊNCIA		
Nº DA OCORRÊNCIA: 12		
DATA: 18/12/11		
HORÁRIO: 05:20		
LOCAL (KM) 54		
PISTA DE ROLAMENTO		
P1: XXXXX	P2	ACOSTAMENTO:
TIPO DE OCORRÊNCIA: QUEDA DE VEGETAÇÃO		
ORIGEM: A MONTANTE		
TIPO DE MATERIAL: TERRA / VEGETAÇÃO		
VOLUME (m³): NÃO INFORMADO		
CONSEQUÊNCIAS: NÃO HOUE		
DESCRIÇÃO: CHUVA FRACA NO HORARIO		
FOTOGRAFIA:		
PLUVIÔMETRO DE REFERÊNCIA: BOPE 41		
REGISTRO PLUVIOMÉTRICO:		
mm/h : 22	mm/24h: 101,6	mm/96h: 165,2
Responsável: AUGUSTO ALEXANDRE

BOLETIM DE Ocorrência		
Nº DA Ocorrência: 11		
DATA: 18/12/2011		
HORÁRIO: 05:32		
LOCAL (KM) 55		
PISTA DE ROLAMENTO		
P1: X	P2	ACOSTAMENTO:
TIPO DE Ocorrência: Queda de vegetação		
ORIGEM: A MONTANTE		
TIPO DE MATERIAL: Lama com vegetação		
VOLUME (m³): 1 Caminhão e meio		
CONSEQUÊNCIAS: Fechamento de pista 1 em Pare e siga		
DESCRIÇÃO: Chuva fraca no local		
FOTOGRAFIA:		
PLUVIÔMETRO DE REFERÊNCIA: BOPE KM 40		
REGISTRO PLUVIOMÉTRICO:		
mm/h: 22,0	mm/24h: 101,6	mm/96h: 166,2
Responsável: AUGUSTO ALEXANDRE

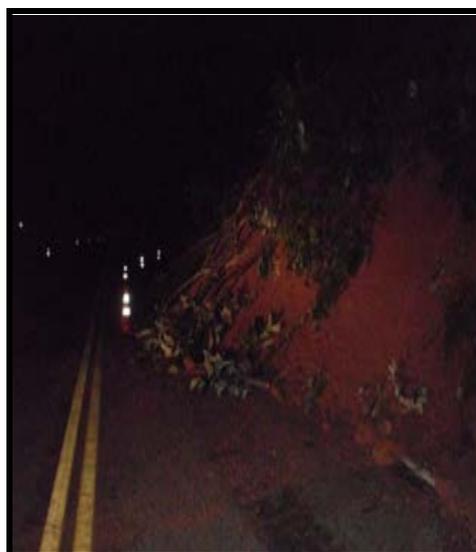
DESCRIÇÃO DO EVENTO						
Evento	Data	Nº Ocorrências	Trecho	Classificação	1.2.18.1 - Deslizamento de terra vindo a atingir a pista sentido Além Paraíba. Foram retirados 10 caminhões de lama e terra do local. De acordo com o relatório dos meteorologistas não estava chovendo no local.	
1.2.18	11 e 12/1/2012	3	Primeiro	Importante	1.2.18.2 - Queda de barreira atingindo o acostamento da pista sentido Rio de Janeiro.	
Pluviômetro Utilizado - BOP						
mm/h	mm/24h	mm/48h	mm/96h	1.2.18.3 - Queda de barreira atingindo o acostamento da pista sentido Além Paraíba.		
0,0	5,8	17,0	136,2			
Horário Início	Horário Oficial	Localização (KM)	Pista	Faixa	Numeração (Controle)	
00:59	23:59 - 10/1/2013	40,2	2	R	1.2.18.1	
07:08	06:08	31	1	A	1.2.18.2	
07:08	06:08	33,3	2	A	1.2.18.3

BOLETIM DE OCORRÊNCIA		
Nº DA OCORRÊNCIA: 23		
DATA: 11/01/12		
HORÁRIO: 00:59		
LOCAL (KM) 40 + 200		
PISTA DE ROLAMENTO		
P1:	P2: XXXXX	ACOSTAMENTO:
TIPO DE OCORRÊNCIA: QUEDA DE BARREIRA		
ORIGEM: A MONTANTE		
TIPO DE MATERIAL: LAMA + TERRA		
VOLUME (m³): 10 CAMINHÕES		
CONSEQUÊNCIAS: FECHAMENTO DE PISTA 2 E ACOSTAMENTO		
DESCRIÇÃO: SEM CHUVAS NO HORÁRIO		
FOTOGRAFIA: aguardando CCO		
PLUVIÔMETRO DE REFERÊNCIA: BOP 41		
REGISTRO PLUVIOMÉTRICO:		
mm/h: 00	mm/24h: 11.4	mm/96h: 140.4
Responsável: AUGUSTO

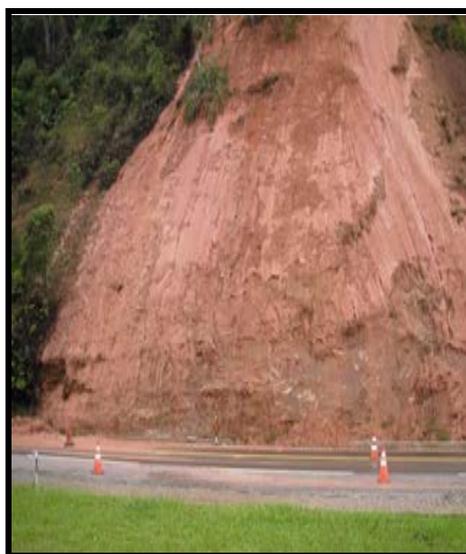
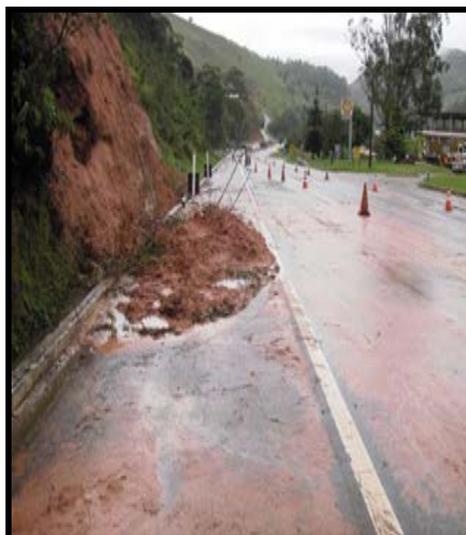
DESCRIÇÃO DO EVENTO					
Evento	Data	Nº Ocorrências	Trecho	Classificação	
1.2.19	29/1/2012	2	Primeiro	Importante	1.2.19.1 - Queda de barreira interditando a pista sentido Além Paraíba. Estava chovendo no horário do ocorrido.
Pluviógrafo Utilizado - BOPE					1.2.19.2 - Novo deslizamento de terra no mesmo local da ocorrência 1.2.21.1. Novamente a pista 2 foi interditada ao tráfego
mm/h	mm/24h	mm/48h	mm/96h		
35,6	80,0	133,8	139,0		
Horário Início	Horário Oficial	Localização (KM)	Pista	Faixa	Numeração (Controle)
10:25	09:25	40,1	2	R	1.2.19.1
17:15	16:15	40,1	2	R	1.2.19.2
-	-	-	-	-	-

BOLETIM DE OCORRÊNCIA		
Nº DA OCORRÊNCIA: 27		
DATA: 29/01/12		
HORARIO: 10:25		
LOCAL (KM): 40 + 10		
PISTA DE ROLAMENTO:		
P1:	P2: XXXXXXX	ACOSTAMENTO:
TIPO DE OCORRÊNCIA: DESLIZAMENTO		
ORIGEM: A MONTANTE		
TIPO DE MATERIAL: TERRA		
VOLUME (m³):		
CONSEQUÊNCIAS: FECHAMENTO DE PISTA 2		
DESCRIÇÃO: CHUVA MODERADA NO LOCAL		
FOTOGRAFIA Nº: sim		
PLUVIÔMETRO DE REFERÊNCIA: BOP KM 41		
REGISTRO PLUVIOMÉTRICO:		
mm/h: 3,2	mm/24h: 80,8	mm/96h: 192,0
RESPONSÁVEL: Augusto

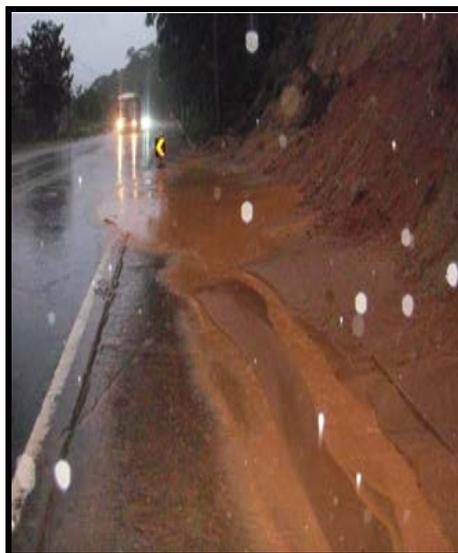
DESCRIÇÃO DO EVENTO						
Evento	Data	Nº Ocorrências	Trecho	Classificação	1.2.20.1 - Queda de barreira interditando a pista sentido Rio de Janeiro. Chuva moderada no local.	
1.2.20	9/1/2012	2	Primeiro	Muito Importante	1.2.20.2 - Queda de barreira interditando as duas faixas de rolamento.	
Pluviógrafo Utilizado - BOP						
mm/h	mm/24h	mm/48h	mm/96h			
8,6	82,0	91,8	104,4			
Horário Início	Horário Oficial	Localização (KM)	Pista	Faixa	Numeração (Controle)	
01:48	00:48	57,8	1	R	1.2.20.1	
18:26	17:26	49,8	1	R	1.2.20.2	
-	-	-	-	-	-

BOLETIM DE OCORRÊNCIA		
Nº DA OCORRÊNCIA: 22		
DATA: 09/01/2012		
HORÁRIO: 01:48		
LOCAL (KM) 57 + 800		
PISTA DE ROLAMENTO		
P1: XXXXX	P2:	ACOSTAMENTO:
TIPO DE OCORRÊNCIA: Queda de Arvore		
ORIGEM: A MONTANTE		
TIPO DE MATERIAL: VEGETAÇÃO		
VOLUME (m³):		
CONSEQUÊNCIAS: FECHAMENTO DE PISTA 1		
DESCRIÇÃO: CHUVA MODERADA NO LOCAL		
FOTOGRAFIA: aguardando CCO		
PLUVIÔMETRO DE REFERÊNCIA: BOPE 41		
REGISTRO PLUVIOMÉTRICO:		
mm/h: 11.0	mm/24h: 93.4	mm/96h: 115.8
Responsável: AUGUSTO

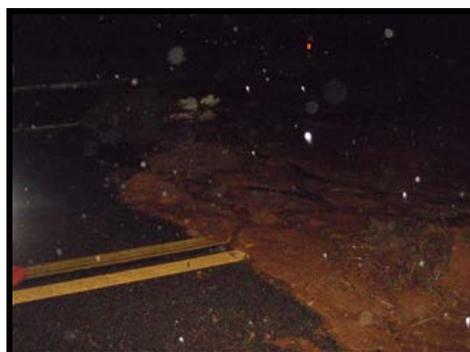
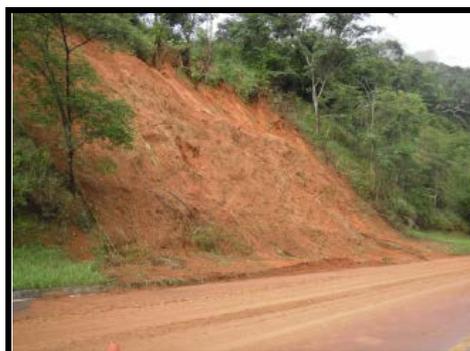
DESCRIÇÃO DO EVENTO						
Evento	Data	Nº Ocorrências	Trecho	Classificação		
1.2.21	5 e 6/2/2013	3	Primeiro	Muito Importante	1.2.21.1 - Queda de barreira vindo a interditar a rodovia nos dois sentidos. Esse incidente atingiu um carro que trafega no momento do acidente.	
Pluviômetro Utilizado - BOP					1.2.21.2 - Queda de árvore em faixa de acostamento.	
mm/h	mm/24h	mm/48h	mm/96h	1.2.21.3 - Queda de barreira a jusante da pista. Havia chuva de moderada a forte no local.		
3,0	40,2	58,4	75,8			
Horário Início	Horário Oficial	Localização (KM)	Pista	Faixa	Numeração (Controle)	
23:00	22:00	52,2	2	R	1.2.21.1	
00:18	23:18 - 5/2/2013	36	1	A	1.2.21.2	
06:10	05:10	49,7	1	A	1.2.21.3

BOLETIM DE OCORRÊNCIA		
<b>Nº DA OCORRÊNCIA: 21</b>		
<b>HORÁRIO: 23:00</b>		
<b>DATA: 05/02/2013</b>		
<b>LOCAL (KM): 52 + 200</b>		
<b>PISTA DE ROLAMENTO:</b>		
PI: XXXXXXXXX	P2:	ACOSTAMENTO: XXXXXXXX
<b>TIPO DE OCORRÊNCIA: QUEDA DE BARREIRA</b>		
<b>ORIGEM: A MONTANTE</b>		
<b>TIPO DE MATERIAL: TERRA</b>		
<b>VOLUME (m³): GRANDE QUANTIDADE DE TERRA</b>		
<b>CONSEQUÊNCIAS: PISTA FECHADA</b>		
<b>DESCRIÇÃO: CHUVA FORTE NO LOCAL</b>		
<b>FOTOGRAFIA Nº</b>		
<b>PLUVIÔMETRO DE REFERÊNCIA: KM 40</b>		
<b>REGISTRO PLUVIOMÉTRICO:</b>		
mm/h: 13,2	mm/24h: 41,0	mm/96h: 70,8
<b>RESPONSÁVEL: OSVALDO</b>

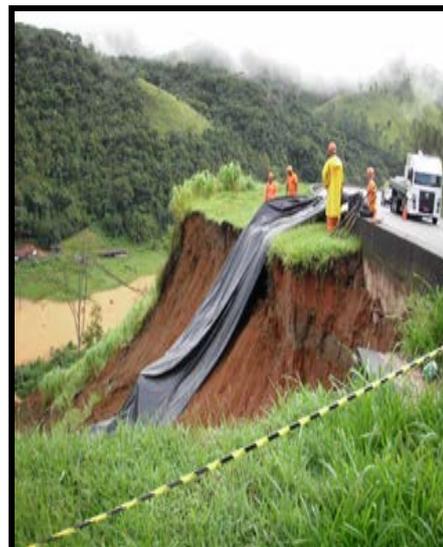
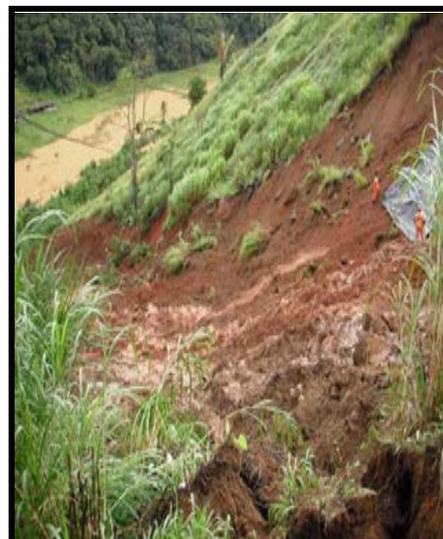
BOLETIM DE Ocorrência		
Nº DA Ocorrência: 20		
HORÁRIO: 06:10		
DATA: 06/02/2013		
LOCAL (KM): 49 + 700		
PISTA DE ROLAMENTO:		
P1: XXXXXXXXX	P2:	ACOSTAMENTO: XXXXXXXX
TIPO DE Ocorrência: QUEDA DE BARREIRA		
ORIGEM: A JUZANTE		
TIPO DE MATERIAL: TERRA		
VOLUME (m³): GRANDE QUANTIDADE DE TERRA		
CONSEQUÊNCIAS: n		
DESCRIÇÃO: CHUVA MODERADA A FORTE NO LOCAL		
FOTOGRAFIA Nº		
PLUVIÔMETRO DE REFERÊNCIA: KM 40		
REGISTRO PLUVIOMÉTRICO:		
mm/h: 13,2	mm/24h: 41,0	mm/96h: 70,8
RESPONSÁVEL: OSVALDO

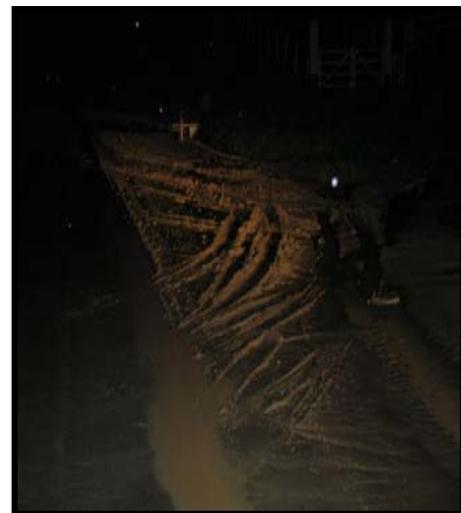
DESCRIÇÃO DO EVENTO					
Evento	Data	Nº Ocorrências	Trecho	Classificação	1.3.51.1 - Deslizamento de terra interditando a pista sentido Além Paraíba. O volume de material retirado foi em torno de 150 m³.
1.3.51	25/11/2010	1	Primeiro	Simple Relevante	
Pluviógrafo Utilizado - BOP					
mm/h	mm/24h	mm/48h	mm/96h		
30,4	86,0	87,4	114,8		
Horário Início	Horário Oficial	Localização (KM)	Pista	Faixa	Numeração (Controle)
22:55	21:55	56,9	2	R	1.3.51.1
-	-	-	-	-	-
-	-	-	-	-	-

BOLETIM DE OCORRÊNCIA		
Nº DA OCORRÊNCIA: 07 (TRAFEGO nº 62 CCO)		
DATA: 25 / 11 / 2010		
HORÁRIO: 22:55 hs		
LOCAL (KM) 56 + 900		
PISTA DE ROLAMENTO:		
P1:	P2: xxxxxx	ACOSTAMENTO: faixa de rolamento e acostamento
TIPO DE OCORRÊNCIA: <input checked="" type="checkbox"/> Avalanche		
ORIGEM:		
A montante		
TIPO DE MATERIAL:		
Lama		
VOLUME (m³): 150		
CONSEQUÊNCIAS:		
Não houve		
DESCRIÇÃO:		
FOTOGRAFIA: sim		
PLUVIÔMETRO DE REFERÊNCIA: bop, km 41		
REGISTRO PLUVIOMÉTRICO:		
mm/h: 6,8	mm/24h: 115,6	mm/96h: 126,6
RESPONSÁVEL: Douglas do Amaral

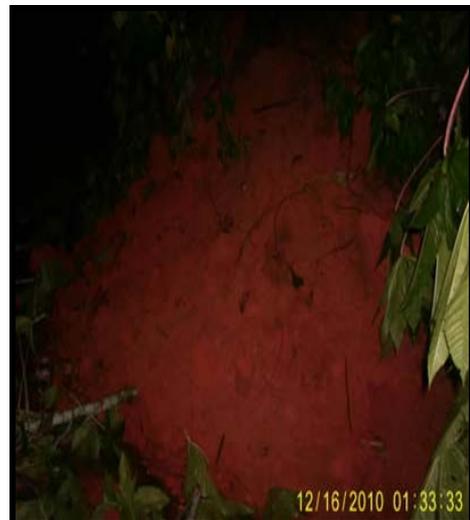
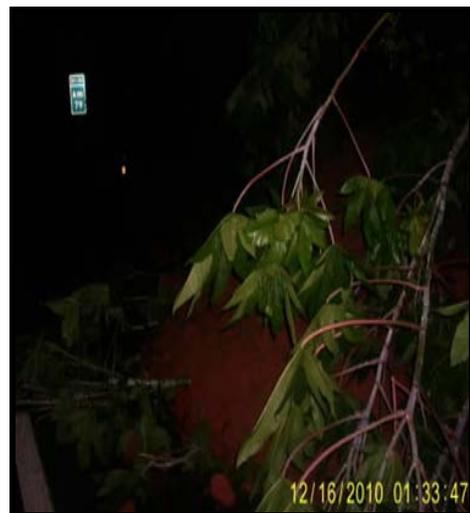
DESCRIÇÃO DO EVENTO					
Evento	Data	Nº Ocorrências	Trecho	Classificação	1.3.52.1 - Queda de barreira atingindo a faixa de acostamento (escorregamento de lama).
1.3.52	16/12/2010	2	Primeiro	Simple Relevantes	1.3.52.2 - Deslizamento de pedra em faixa de acostamento.
Pluviógrafo Utilizado - BOP					
mm/h	mm/24h	mm/48h	mm/96h		
8,4	80,4	105,0	112,6		
Horário Início	Horário Oficial	Localização (KM)	Pista	Faixa	Numeração (Controle)
00:16	23:16 - 15/12/2010	79	1	A	1.3.52.1
01:19	00:19	74,6	1	A	1.3.52.2
-	-	-	-	-	-

BOLETIM DE OCORRÊNCIA		
Nº DA OCORRÊNCIA: 15 (TRAFEGO nº 04 CCO)		
DATA: 16 / 12 / 2010		
HORÁRIO: 00:16hs		
LOCAL (KM): 79		
PISTA DE ROLAMENTO:		
P1: xxxxx	P2:	ACOSTAMENTO: Faixa de acostamento
TIPO DE OCORRÊNCIA: Queda de vegetação (Queda de barreira)		
ORIGEM: a montante		
TIPO DE MATERIAL: Escorregamento de lama		
VOLUME (m³):		
CONSEQUÊNCIAS: não teve		
DESCRIÇÃO:		
FOTOGRAFIA: sim		
PLUVIÔMETRO DE REFERÊNCIA: Pluviômetro Crt Km 90		
REGISTRO PLUVIOMÉTRICO:		
mm/h: 10,2 inmet parque	mm/24h: 27,8	mm/96h: 70,4
RESPONSÁVEL: Douglas

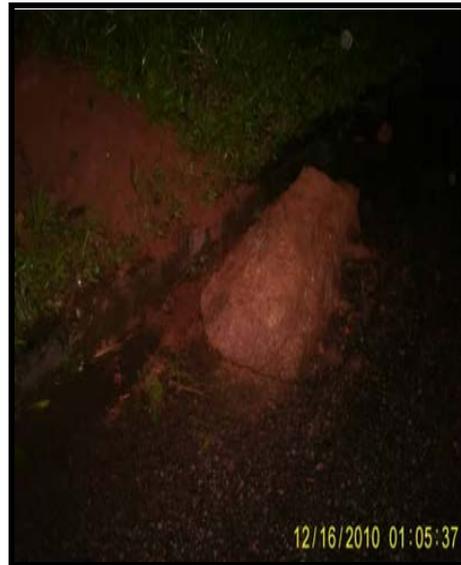
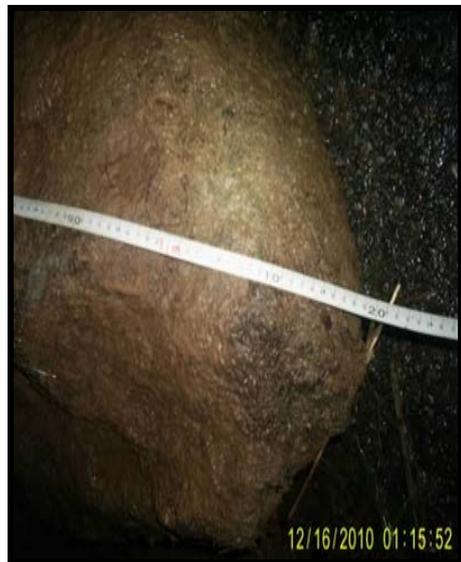
BOLETIM DE OCORRÊNCIA		
Nº DA OCORRÊNCIA: 17 (TRAFEGO nº 05 CCO)		
DATA: 16/12/2010		
HORÁRIO: 01:19hs		
LOCAL (KM): 74+600		
PISTA DE ROLAMENTO:		
P1: xxxxx	P2:	ACOSTAMENTO: Faixa de acostamento
TIPO DE OCORRÊNCIA: Queda de pedra		
ORIGEM: a montante		
TIPO DE MATERIAL: Pedra		
VOLUME (m³):		
CONSEQUÊNCIAS: não teve		
DESCRIÇÃO:		
FOTOGRAFIA: sim		
PLUVIÔMETRO DE REFERÊNCIA: Pluviômetro Crt Km 90		
REGISTRO PLUVIOMÉTRICO:		
mm/h: 5,0	mm/24h: 27,8	mm/96h: 70,4
RESPONSÁVEL: Douglas

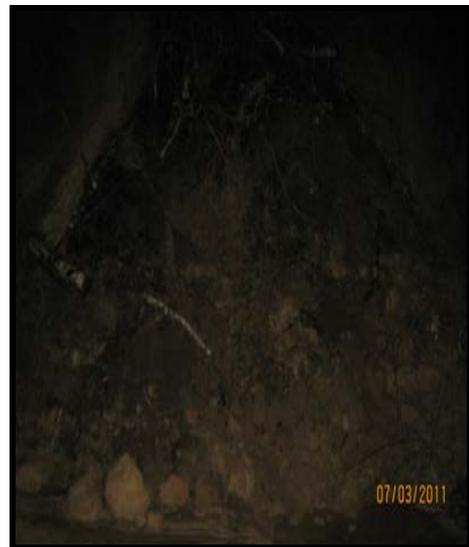
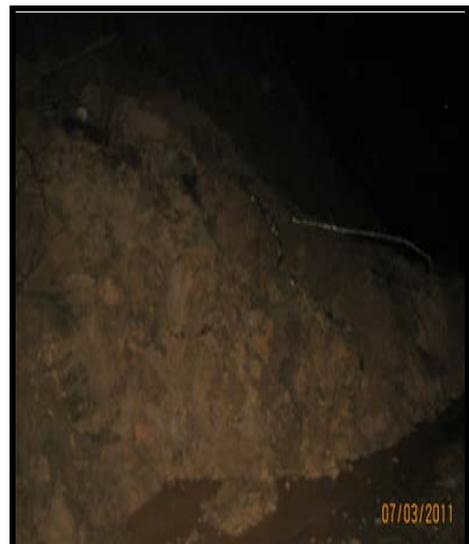
DESCRIÇÃO DO EVENTO						
Evento	Data	Nº Ocorrências	Trecho	Classificação	1.3.55.1 - Queda de barreira vindo a interditar a pista de rolamento sentido Rio de Janeiro. Deslizou na pista cerca de dois caminhões de material. Chuva fraca a moderada no local.	
1.3.55	7/3/2011	1	Primeiro	Simple Relevante		
Pluviógrafo Utilizado - BOP						
mm/h	mm/24h	mm/48h	mm/96h			
0,0	14,8	48,4	102,4			
Horário Início	Horário Oficial	Localização (KM)	Pista	Faixa	Numeração (Controle)	
20:10	20:10	63,85	1	R	1.3.55.1	
-	-	-	-	-	-	
-	-	-	-	-	-

BOLETIM DE OCORRÊNCIA		
Nº DA OCORRÊNCIA: 40 (tráfego cco. 49 )		
DATA: 07 / 03 / 2011		
HORÁRIO: 20:10hs		
LOCAL (KM): 63+850		
PISTA DE ROLAMENTO:		
P1: xxxxxx	P2:	ACOSTAMENTO: xxxxxxxx
TIPO DE OCORRÊNCIA: Queda de Vegetação sem veículo		
ORIGEM: a montante		
TIPO DE MATERIAL: Lama e terra		
VOLUME (m³): + ou - 2 caminhões de terra		
CONSEQUÊNCIAS: Fechamento de pista 1		
DESCRIÇÃO: chuva fraca a moderada no local		
FOTOGRAFIA: sim		
PLUVIÔMETRO DE REFERÊNCIA: Km Bop		
REGISTRO PLUVIOMÉTRICO:		
mm/h: 0,0	mm/24h: 13,2	mm/96h: 58,4
RESPONSÁVEL: Douglas

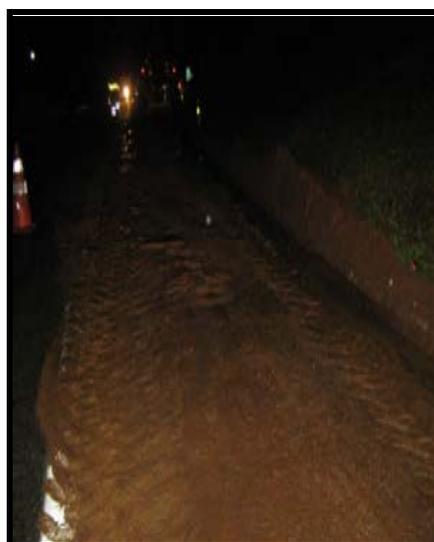
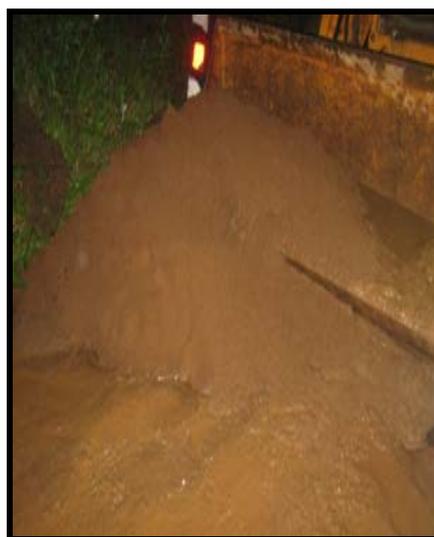
BOLETIM DE OCORRÊNCIA		
Nº DA OCORRÊNCIA: 01		
HORÁRIO: 21:17 DATA 14/11/2011		
LOCAL (KM): 72 + 300		
PISTA DE ROLAMENTO:		
P1:	P2: <del>XXXXXXXX</del>	ACOSTAMENTO:
TIPO DE OCORRÊNCIA: Queda de vegetação , sem veículos		
ORIGEM: A montante		
TIPO DE MATERIAL: Lama e terra		
VOLUME (m³): + ou - 1 caminhão		
CONSEQUÊNCIAS: A lama cobriu a faixa de acostamento		
DESCRIÇÃO: Chuva fraca a moderada no local		
FOTOGRAFIA Nº: SIM , esta na pasta		
PLUVIÔMETRO DE REFERÊNCIA: KM 90		
REGISTRO PLUVIOMÉTRICO:		
mm/h: 0,2	mm/24h: 27,0	mm/96h: 40,4
RESPONSÁVEL: DOUGLAS

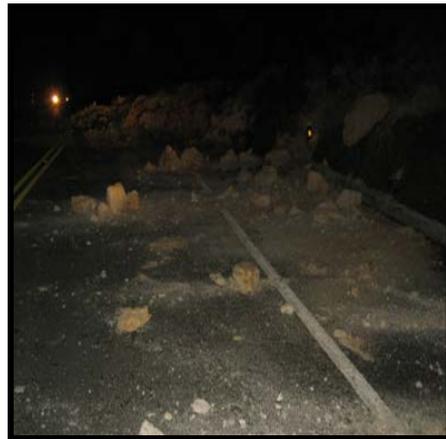
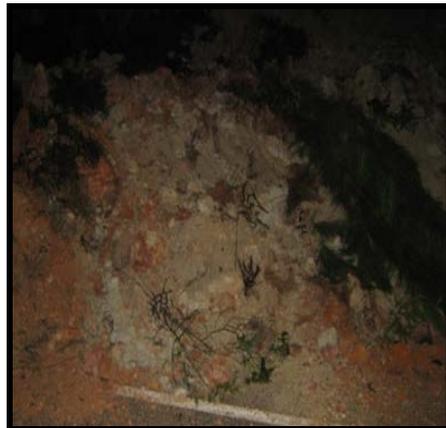
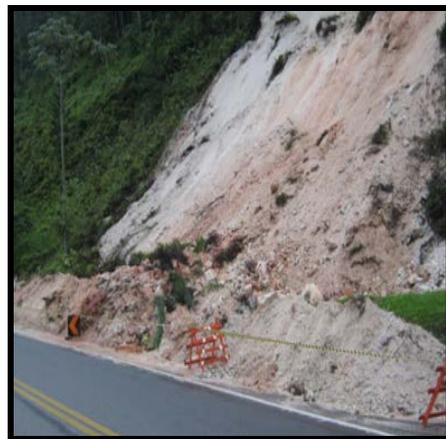
BOLETIM DE OCORRÊNCIA		
Nº DA OCORRÊNCIA: 25 (TRAFEGO nº CCO)		
DATA: 04 / 01 / 2011		
HORÁRIO: 20:23hs		
LOCAL (KM): 64+350		
PISTA DE ROLAMENTO:		
P1: xxxxx	P2:	ACOSTAMENTO:
TIPO DE OCORRÊNCIA: Queda de vegetação sem veículo		
ORIGEM: A montante		
TIPO DE MATERIAL: Vegetação. + terra		
VOLUME (m³):		
CONSEQUÊNCIAS: pista 01 interditada		
DESCRIÇÃO:		
FOTOGRAFIA: sim		
PLUVIÔMETRO DE REFERÊNCIA: Pluviômetro BOP		
REGISTRO PLUVIOMÉTRICO:		
mm/h: 0,0	mm/24h: 4,2	mm/96h: 43,8
RESPONSÁVEL: Douglas

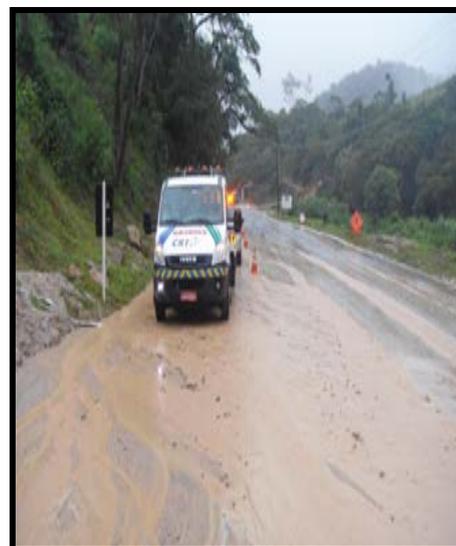
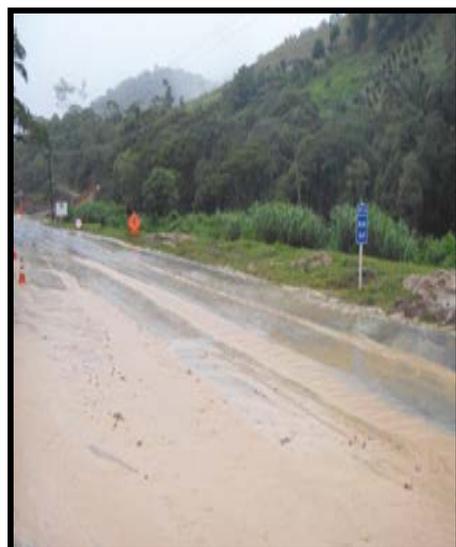
BOLETIM DE OCORRÊNCIA		
Nº DA OCORRÊNCIA: 26		
DATA: 29/01/12		
HORARIO: 08:52		
LOCAL (KM): 64		
PISTA DE ROLAMENTO:		
P1: xxxxxxxxxxxx	P2	ACOSTAMENTO:
TIPO DE OCORRÊNCIA: DESLIZAMENTO DE TERRA		
ORIGEM: A MONTANTE		
TIPO DE MATERIAL: TERRA		
VOLUME (m³): 1 CAMINHÃO		
CONSEQUÊNCIAS: NÃO HOUVE		
DESCRIÇÃO: CHUVA MODERADA NO LACAL		
FOTOGRAFIA Nº: sim		
PLUVIÔMETRO DE REFERÊNCIA: BOP KM 41		
REGISTRO PLUVIOMÉTRICO:		
mm/h: 5,0	mm/24h: 97,0	mm/96h: 191,8
Responsável: Augusto

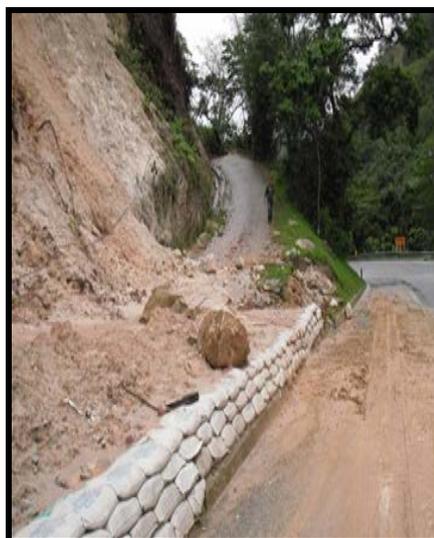
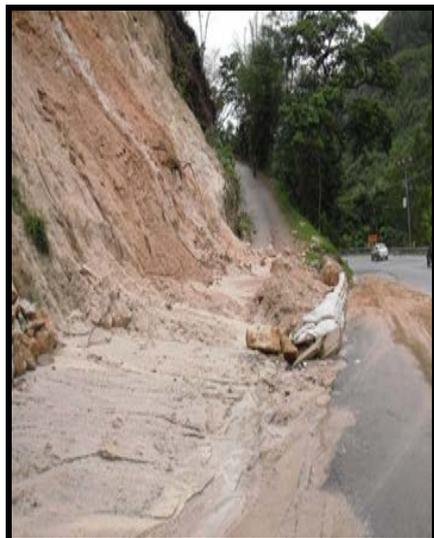
BOLETIM DE OCORRÊNCIA		
Nº DA OCORRÊNCIA: 16		
HORARIO : 13:40		
LOCAL ( KM ) : 64 + 400		
PISTA DE ROLAMENTO:		
P1: XXXXXXX	P2	ACOSTAMENTO:
TIPO DE OCORRÊNCIA : QUEDA DE VEGETAÇÃO		
ORIGEM : A MONTANTE		
TIPO DE MATERIAL : ARVORE		
VOLUME (m³): PEQUENO PORTE		
CONSEQUÊNCIAS: NÃO HOUVE		
DESCRIÇÃO: CHUVA FRACA		
FOTOGRAFIA Nº: ok		
PLUVIÔMETRO DE REFERÊNCIA: BOP KM 41		
REGISTRO PLUVIOMÉTRICO:		
mm/h: 8,8	mm/24h: 91,6	mm/96h: 93,8
RESPONSÁVEL: AUGUSTO

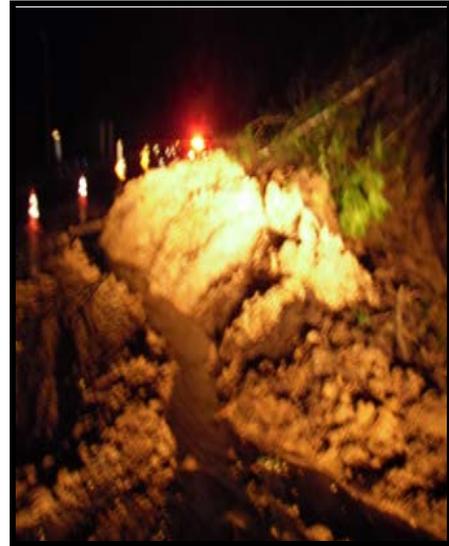
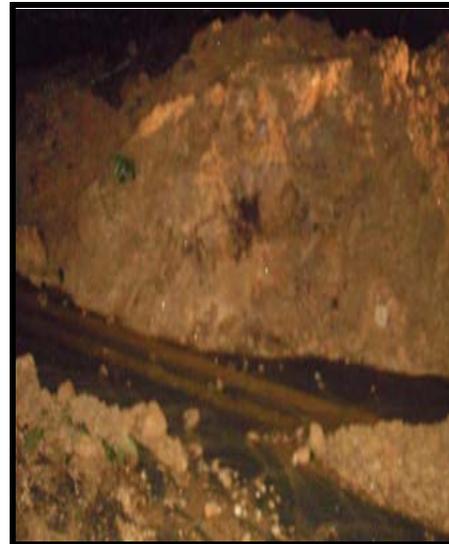
BOLETIM DE OCORRÊNCIA		
Nº DA OCORRÊNCIA :15		
HORARIO :18:38		
LOCAL (KM) : 68+100		
PISTA DE ROLAMENTO:		
P1: XXXXX	P2: XXXXX	ACOSTAMENTO: XXXXXXX
TIPO DE OCORRÊNCIA : DESLIZAMENTO DE VEGETAÇÃO		
ORIGEM: A MONTANTE		
TIPO DE MATERIAL : TERRA, PEDRA E VEGETAÇÃO		
VOLUME (m³): VOLUME SUFICIENTE PARA FECHAR PISTA 1 E 2		
CONSEQUÊNCIAS: FECHAMENTO DE PISTA		
DESCRIÇÃO: CHUVA FRACA NO LOCAL		
FOTOGRAFIA Nº: OK		
PLUVIÔMETRO DE REFERÊNCIA: KM 90		
REGISTRO PLUVIOMÉTRICO:		
mm/h: 3,0	mm/24h: 64,40	mm/96h: 77,0
RESPONSÁVEL: DOUGLAS DO AMARAL

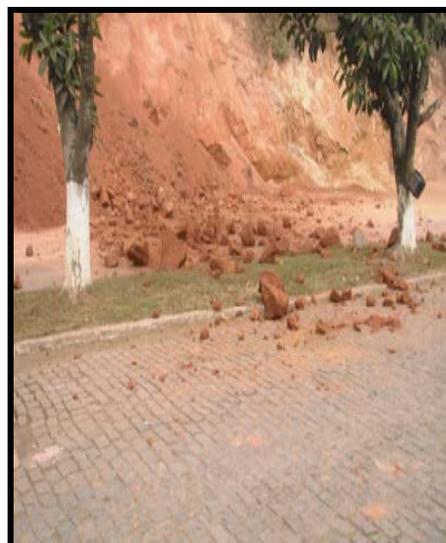
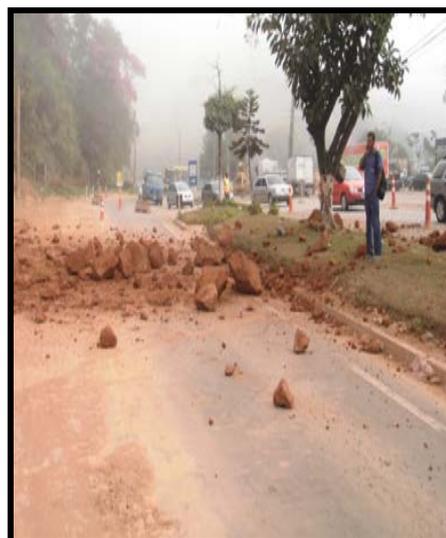
BOLETIM DE OCORRÊNCIA		
Nº DA OCORRÊNCIA: 34		
DATA: 16 / 02 / 2011		
HORÁRIO: 06:50		
LOCAL (KM): 76		
PISTA DE ROLAMENTO:		
P1: xxxxxxxx	P2: xxxxxxxxxxxx	ACOSTAMENTO: xxxxxxxx
TIPO DE OCORRÊNCIA: Queda de Barreira		
ORIGEM: a montante		
TIPO DE MATERIAL: terra		
VOLUME (m³): + ou - 0.8		
CONSEQUÊNCIAS: Não houve		
DESCRIÇÃO: não estava chovendo no dia mais existe uma obra no local		
FOTOGRAFIA: sim		
PLUVIÔMETRO DE REFERÊNCIA: Km 90 saq e fibra		
REGISTRO PLUVIOMÉTRICO:		
mm/h: 0,0	mm/24h: 0,0	mm/96h: 0,0
RESPONSÁVEL: Alexandre Barbalho

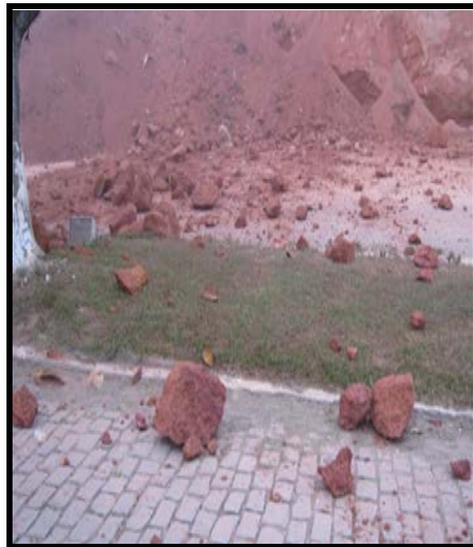
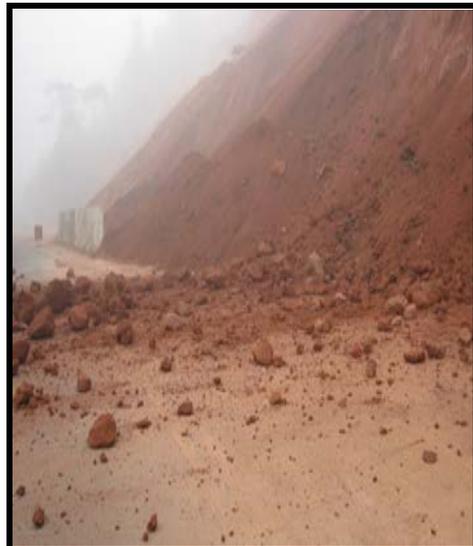
BOLETIM DE OCORRÊNCIA		
Nº DA OCORRÊNCIA: 35 (tráfego cco,33)		
DATA: 17/02/2011		
HORÁRIO: 13:54hs		
LOCAL (KM): 76		
PISTA DE ROLAMENTO:		
P1: xxxxxxxx	P2: xxxxxxxx	ACOSTAMENTO: xxxxxxxx
TIPO DE OCORRÊNCIA: Queda de Barreira		
ORIGEM: a montante		
TIPO DE MATERIAL: terra		
VOLUME (m³):		
CONSEQUÊNCIAS: Não houve		
DESCRIÇÃO: não estava chovendo no dia mais existe uma obra no local		
FOTOGRAFIA: sim		
PLUVIÔMETRO DE REFERÊNCIA: Km 90 sat e fibra		
REGISTRO PLUVIOMÉTRICO:		
mm/h: 0,0	mm/24h: 0,0	mm/96h: 0,0
RESPONSÁVEL: Augusto Alexandre

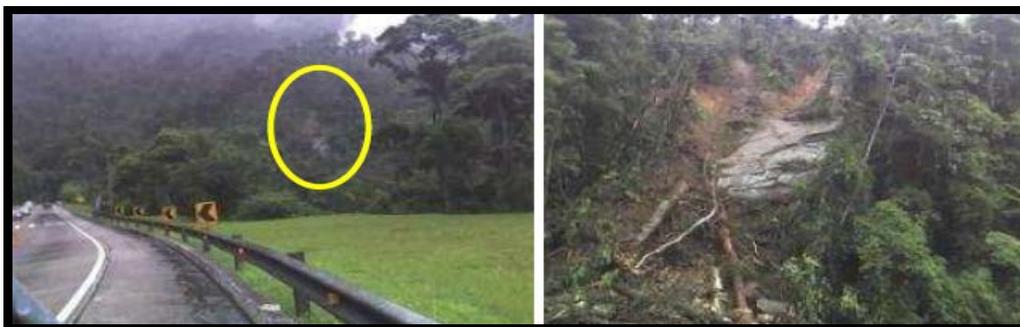
**Figura 1:** Vista geral e detalhe de deslizamento translacional de solo superficial assente diretamente sobre maciço rochoso pouco alterado, ocorrido no km 91,050, no dia 21 de janeiro de 2009. **Fonte:** d'Orsi, 2011.

DESCRIÇÃO DO EVENTO					
Evento	Data	Nº Ocorrências	Trecho	Classificação	
2.34	21 e 22/01/2009	6	Segundo	Muito Importante	2.34.1 - Queda de barreira (vegetação, colúvio sobre solo rochoso) obstruindo a pista 1 e parte da pista 2. Escorregamento do tipo translacional.
Pluviômetro Utilizado - Estação Teresópolis A-618 ( Sistema INMET)					2.34.2 e 2.3.3 - Deslizamentos de pequeno porte de vegetação, solo e rocha. Ocorrências sem horário definido.
mm/h	mm/24h	mm/48h	mm/96h		2.34.4 - Deslizamento de vegetação, solo e rocha atingindo o canteiro lateral da pista (sem horário definido).
31,8	92,8	94,8	109,8		2.34.5 e 2.34.6 - Escorregamentos planares rasos, mobilizando solo, pedregulhos, pequenos blocos de rochas e vegetação, interditando o acostamento da pista 2. Essas duas ocorrências aconteceram em 22/01/2009.
Horário Início	Horário Oficial	Localização (KM)	Pista	Faixa	Numeração (Controle)
