INFLUÊNCIA DA PLUVIOMETRIA EM MOVIMENTOS DE MASSA NAS  
ENCOSTAS DA RODOVIA BR-116/RJ (RODOVIA RIO-TERESÓPOLIS)

Dissertação de Mestrado apresentada ao Programa de Pós-graduação em Engenharia Civil, COPPE, da Universidade Federal do Rio de Janeiro, como parte dos requisitos necessários à obtenção do título de Mestre em Engenharia Civil.

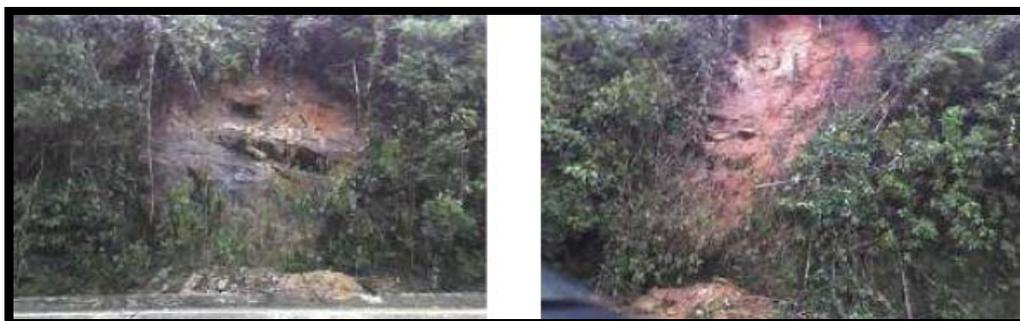
**Figura 2:** Vistas de deslizamentos translacionais de pequeno porte, envolvendo capa de solo superficial (provável colúvio sobre solo residual) assente diretamente sobre maciço rochoso pouco alterado. Os movimentos ocorreram nos km 90,400 e 90,480 em algum momento entre os dias 21 e 22 de janeiro de 2009. **Fonte:** d'Orsi, 2011.

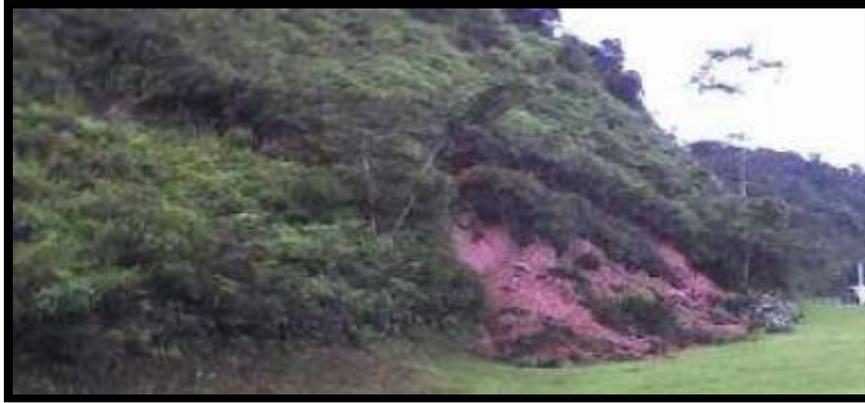
**Figura 3:** Vista de deslizamento translacional, envolvendo capa de solo superficial (provável colúvio sobre solo residual) assente diretamente sobre maciço rochoso pouco alterado. O movimento ocorreu no km 95,650 em algum momento entre os dias 21 e 22 de janeiro de 2009. **Fonte:** d'Orsi, 2011.

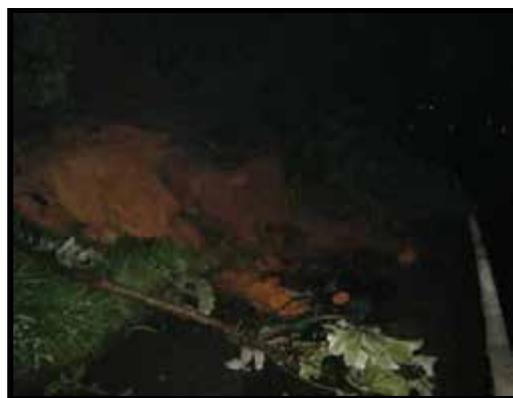
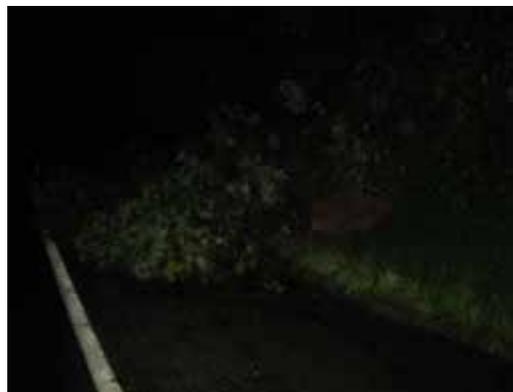
BOLETIM DE OCORRÊNCIA		
Nº DA OCORRÊNCIA: 23		
DATA: 27/12/2010		
HORÁRIO: 04:50 hs		
LOCAL ( KM 83+250 )		
PISTA DE ROLAMENTO:		
P1: XXX	P2:	ACOSTAMENTO: XXX Parte do acostamento
TIPO DE OCORRÊNCIA: Queda de vegetação sem veiculos		
ORIGEM:		
TIPO DE MATERIAL: Terra e Galhos de arvore		
VOLUME		
CONSEQUÊNCIAS: Sem consequencias		
DESCRIÇÃO: xxx		
FOTOGRAFIA : sim		
PLUVIÔMETRO DE REFERÊNCIA : Km90 ou Km 90 SAT		
REGISTRO PLUVIOMÉTRICO:		
mm/h 0,0	mm/24:hs 32,2	mm/96:hs 54,6
RESPONSÁVEL: ALEXANDRE BARBALHO

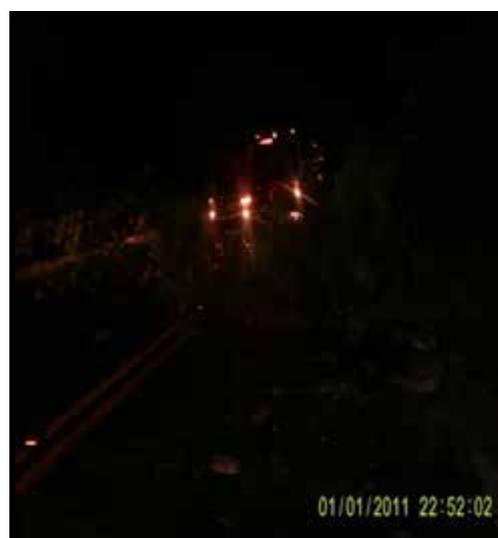
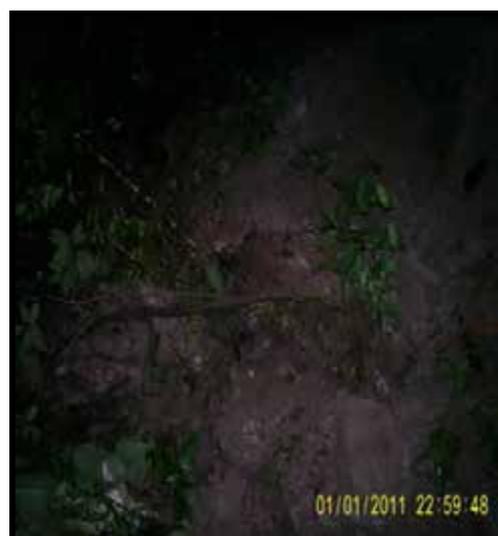
BOLETIM DE OCORRÊNCIA		
Nº DA OCORRÊNCIA: 24 (TRAFEGO nº 34 CCO)		
DATA: 01 / 01 / 2011		
HORÁRIO: 22:50hs		
LOCAL (KM): 93+50		
PISTA DE ROLAMENTO:		
P1: xxxxx	P2: xxxxx	ACOSTAMENTO: xxxxx
TIPO DE OCORRÊNCIA: Queda de vegetação sem veículo		
ORIGEM: A montante		
TIPO DE MATERIAL: Solo, rocha e vegetação.		
VOLUME (m³):		
CONSEQUÊNCIAS: Serra Interditada		
DESCRIÇÃO:		
FOTOGRAFIA: Fotos na ocorrência n°25		
PLUVIÔMETRO DE REFERÊNCIA: Pluviômetro KM 90 SAT		
REGISTRO PLUVIOMÉTRICO:		
mm/h: 1,8	mm/24h: 17,0	mm/96h: 35,0
RESPONSÁVEL: Douglas

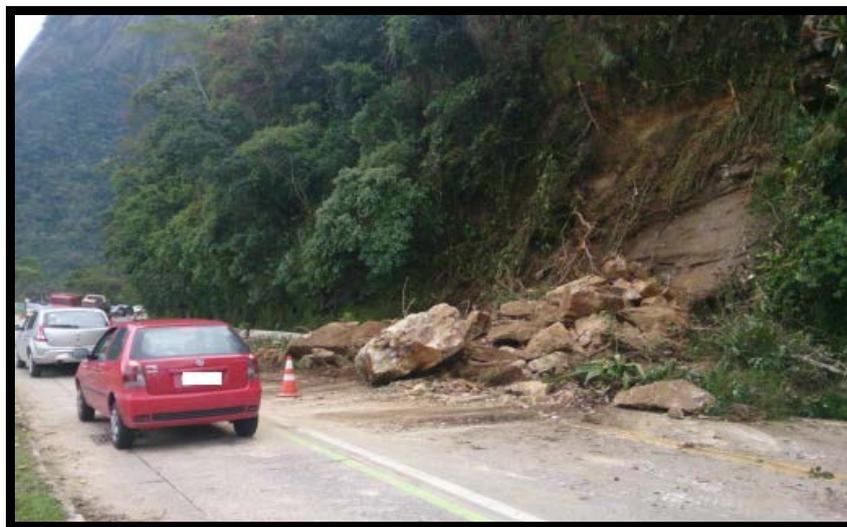
**Figura 4:** Blocos na pista (BR-116/RJ, km 90,1).  
**Fonte:** FUNDAÇÃO COPPETEC, 2013c.

DESCRIÇÃO DO EVENTO					
Evento	Data	Nº Ocorrências	Trecho	Classificação	2.63.1 - Queda de barreira (pedras e vegetação) interditando a via nos dois sentidos. Tráfego apenas pelo acostamento de pista 2. Houve o deslocamento de blocos e de vegetação em dois pontos diferentes. Foram retirados em torno de 7 caminhões de material (equivalentes a 35 toneladas de blocos de rocha).
2.63	8/10/2013	2	Segundo	Ocasional/Importante	
Pluviômetro Utilizado - KM 90					
mm/h	mm/24h	mm/48h	mm/96h	2.63.2 - Queda de árvore de médio porte em faixa de rolamento.	
0,0	24,0	28,6	43,2		
Horário Início	Horário Oficial	Localização (KM)	Pista	Faixa	Numeração (Controle)
10:58	10:58	90,1	2	R	2.63.1
18:05	18:05	93,7	1	R	2.63.2
-	-	-	-	-	-

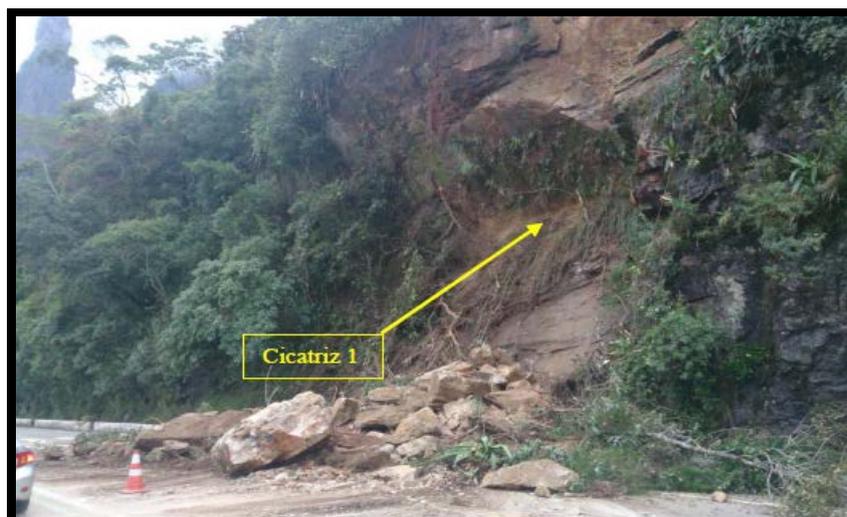
**Figura 5:** Cicatriz após o desprendimento dos blocos (BR-116/RJ, km 90,1).  
**Fonte:** FUNDAÇÃO COPPETEC, 2013c.

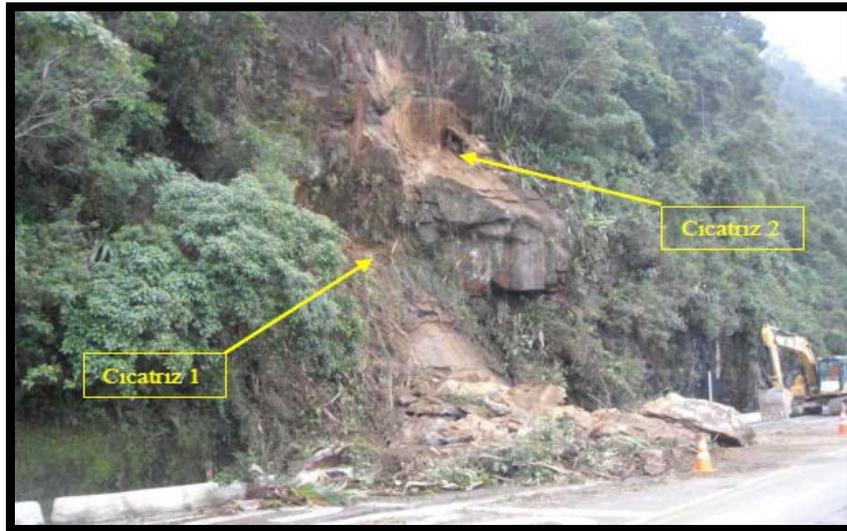
**Figura 6:** Cicatrizes após o desprendimento dos blocos (BR-116/RJ, km 90,1).  
**Fonte:** FUNDAÇÃO COPPETEC, 2013c.

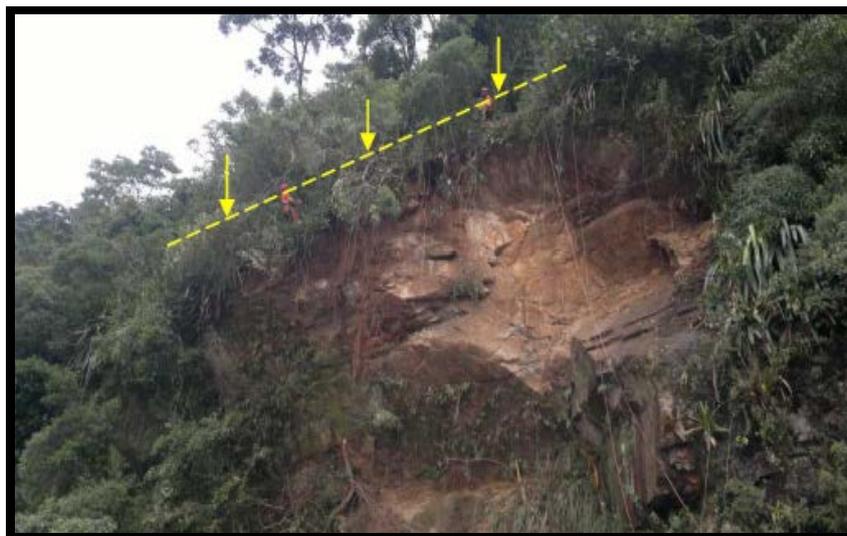
**Figura 7:** Trinca na crista do corte (BR-116/RJ, km 90,1).  
**Fonte:** FUNDAÇÃO COPPETEC, 2013c.

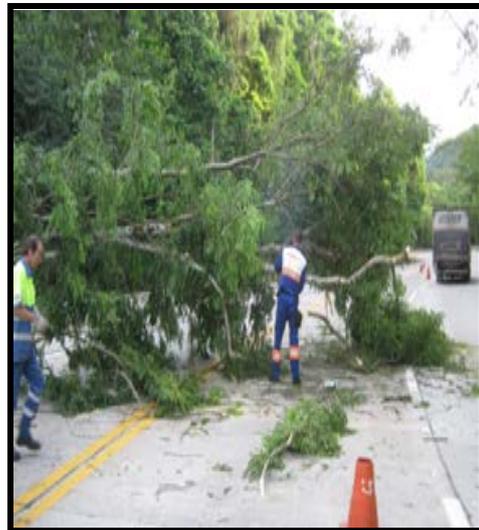
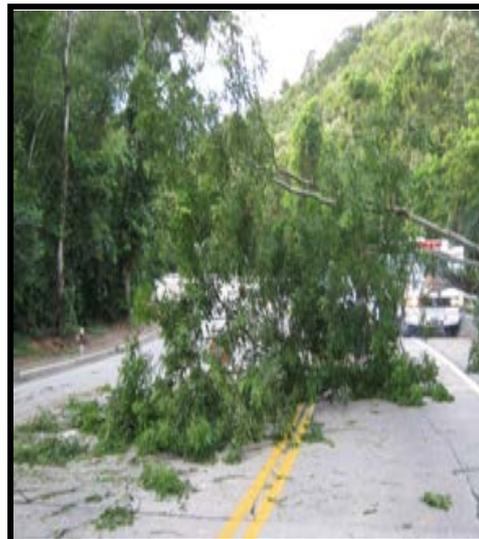
BOLETIM DE Ocorrência		
Nº DA Ocorrência: 02		
HORÁRIO: <del>06:45 hs</del> DATA 22/11/2010		
LOCAL (KM): 102+200		
PISTA DE ROLAMENTO:		
P1: X	P2: X	ACOSTAMENTO:
TIPO DE Ocorrência: Queda de Arvore		
ORIGEM: A MONTANTE		
TIPO DE MATERIAL: Arvore		
VOLUME (m³): Arvore de Medio Porte		
CONSEQUÊNCIAS: Ventos de Moderados a Forte		
DESCRIÇÃO: Sem Chuvas e C/Ventos		
FOTOGRAFIA Nº: BOLETIM DE Ocorrência C/FOTOS)		
PLUVIÔMETRO DE REFERÊNCIA: BRASILINHA		
REGISTRO PLUVIOMÉTRICO:		
mm/h: 0,0	mm/24h: 0,0	mm/96h: 0,0
RESPONSÁVEL: Augusto Alexandre
