# Criação de um Sistema de Previsão e Alerta de Riscos a deslizamentos e enchentes, visando minimizar os impactos sócio-ambiental....

**Criação de um Sistema de Previsão e Alerta de Riscos a deslizamentos e enchentes, visando minimizar os impactos sócio-ambientais no bairro Quitandinha, bacia do rio Piabanha (afluente do Paraíba do Sul), município de Petrópolis-RJ.**

#### 3.1. Resultados de algumas vistorias feitas no bairro do Quitandinha.

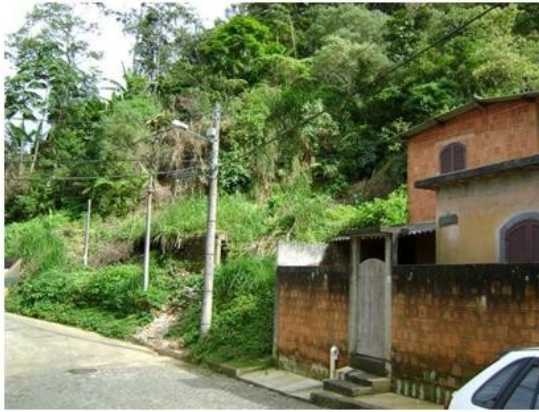
A rua possui problemas na sua rede de infra-estrutura, como ausência de captação de água da chuva, de rede de esgoto, calçamento de paralelepípedos com sinais de desgaste, deficiências na rede coletora de lixo, etc. A figura 2 mostra a Rua Minas Gerais no seu início.

Figura 2: Início da Rua Minas Gerais. Foto F.S. Lima.

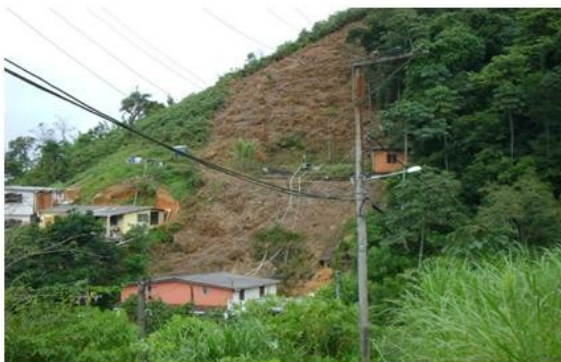
A encosta na parte de trás da rua não possui afloramento rochoso aparente, nem matacões expostos, e possui boa parte da sua cobertura vegetal preservada, fazendo com que a área não seja considerada como de risco atual de ocupação. A densidade de ocupação nessa área é baixa, tornando bem menor o risco de vítimas fatais devido a deslizamentos de terra. As figuras 14 e 15 mostram o perfil de ocupação da encosta e a cobertura vegetal da área.

Figura 14: Baixa densidade de ocupação na Rua Minas Gerais. Ocupações típicas em áreas de baixa a média encosta. Foto F. S. Lima.

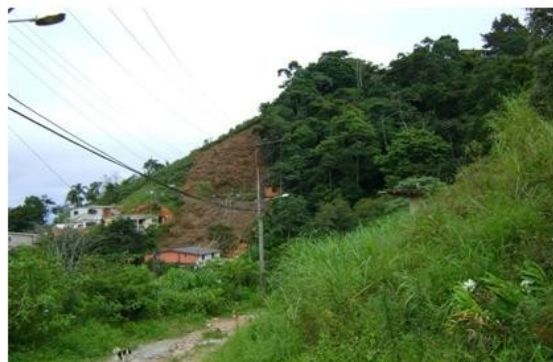
Figura 15: Parte da cobertura vegetal dessa área está preservada, com florestas de médio a grande porte, principalmente na parte Alta da encosta. Foto: F.S. Lima
